# Tilstandsrapport

Fritidsbolig

Snarvegen 12 A, 2420 TRYSIL

# gnr. 37, bnr. 614, snr. 49

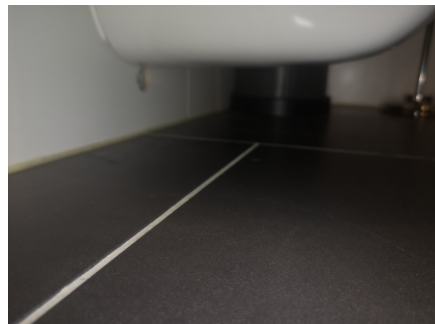
Vegghengt toalett med ventilasjonshull i vegg under. Sjekk toalettype anbefales.
