# Kvednaberget 45

## 4332 FIGGJO

### Tilstandsrapport

### Eierskifte

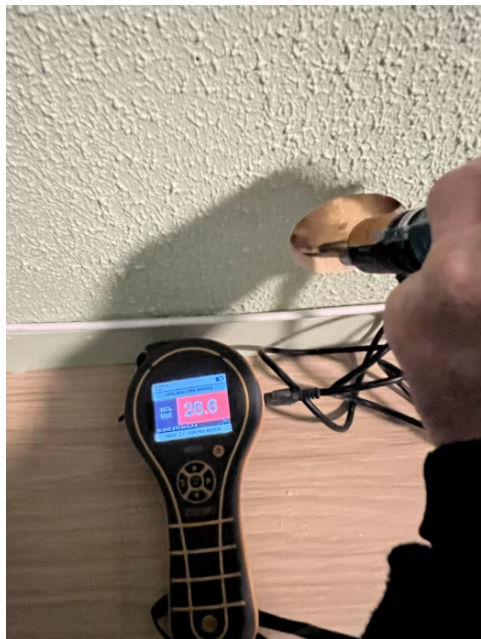
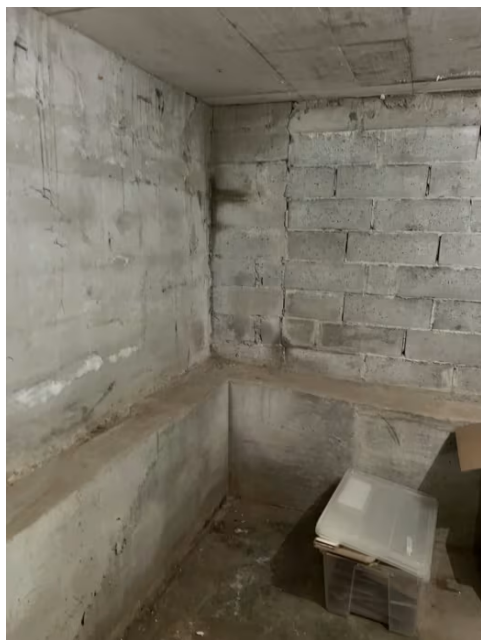
Fukt, kalk/saltutslag påvist i grovkjeller.

Det er synlige fuktskader i overflater uinnredet kjeller rom.  
 Det registreres feil oppbygging av utlektet vegg, tilsynelatende for lite luftning bak påførende vegger.  
 Ved fuktmåling i treverk i forbindelse med hulltaking, måles et fuktinnhold som er over faregrensen for utvikling av skader.  
 Rommene er ventilert med klaffventiler på yttervegg og var en godkjent løsning på oppføringstidspunktet.  
 Påførede yttervegger og oppførede gulv i kjeller kan være en risikokonstruksjon, fukt kan skyldes kondens, at grunnmuren transpoterer fukt eller svikt i utvendig fuktbeskyttelse/drenering.

Det påviste fuktnivå gir grunn til å overvåke konstruksjonen for å se utvikling over tid, og eventuelt foreta tiltak for å unngå fuktskader.  
 Ytterligere undersøkelser må foretas for å få kartlagt årsak og omfanget på eventuelle skader

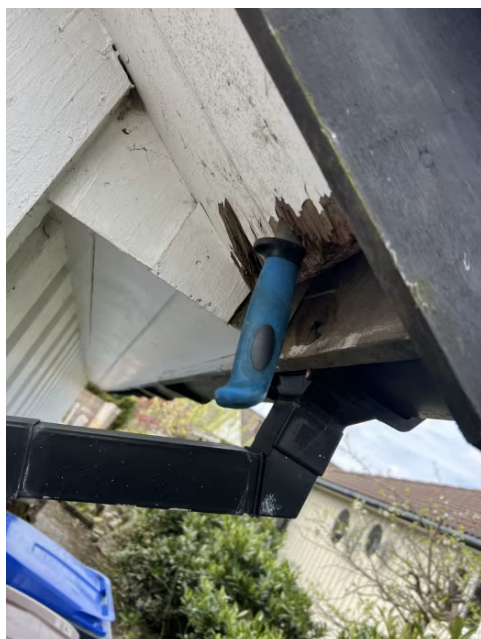
## 6.7 Yttervegger

Utvendig kledning med varierende alder, normal slitasje med noe nedbrytning og tørkesprekker på de mest utsatte steder.  
Det er stedvis oppdaget nedbrytning/råteskader i utvendig treverk og kledning som er mye utsatt for sol og fuktighet.  
Det registreres stedvis råteskader i tre kledning, ved vindskier.  
Stedvis liten avstand mellom kledning og terreng, dette øker fuktbelastningen på treverket og reduserer utluftingen bak kledningen.  
Det er benyttet klosser som musesperre bak kledning. Dette har medført stedvis redusert lufting. Manglende lufting kan gir økt risiko for fuktskader i konstruksjonen.  
Det er ikke registrert bruk av musetetting mellom kledning og veggkonstruksjon.

- Det registreres stedvis råteskader i tre kledning, ved vindskier.
- Yttervegg overgang fundament ved hage stue fremstår som utett anbefales kontrollert.

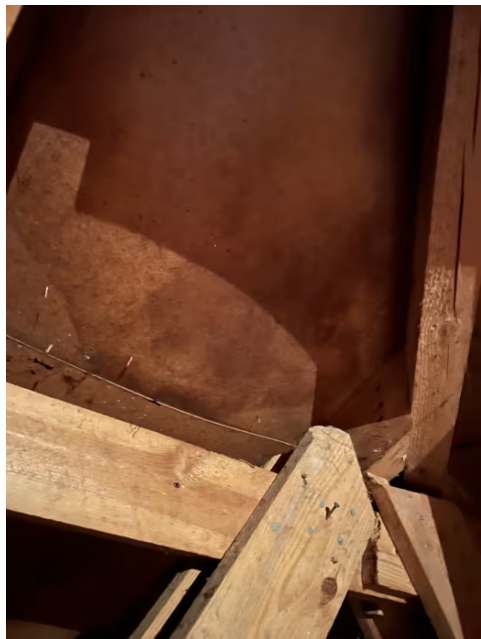
## 6.10 Takkonstruksjon

Takteking er fra byggeåret, og med tanke på alder er det risiko for at lekkasjer kan oppstå. Taket er antatt tekket med takstein fra byggeåret, normal slitasje med noe mose i toppbelegget. Takstein med underlagspapp og lekter har passert 30 år og tettheten i tiden som kommer er usikker.

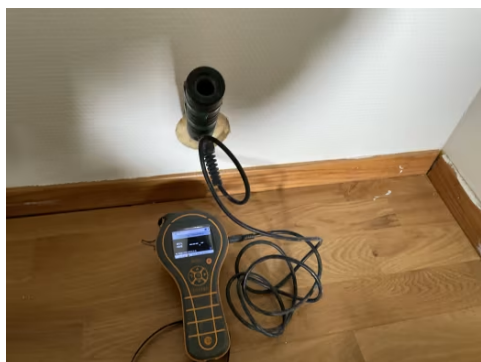
## 6.25 Våtrom: Bad 1.etasje

Det er ikke tilstrekkelig adkomst til sluk slik at inspeksjon og kontroll av sluk kan ikke gjennomføres.  
 Det anbefales å sikre tilgang til sluket for å avklare tilstand.  
 Membran / tettesjikt bør være avsluttet minimum 25 mm over gulvoverflate rundt rørføringer. Dette er ikke synlig etablert og gulvet kan være utsatt for lekkasjer.  
 Normal tid før utskifting av gulv i våtrom med keramiske fliser direkte på membran er 10 - 30 år.

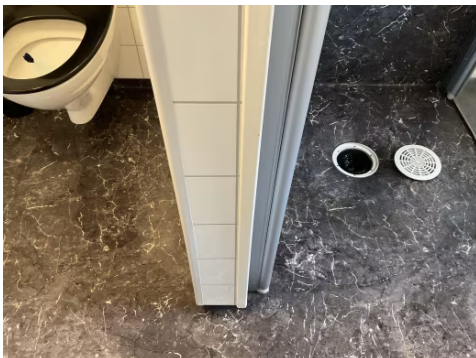
## 6.26 Våtrom: Bad kjeller

| <p>luftlommer under vinylbelegg ved sluk.</p> <p>Alder på membran/ tettesjikt.</p> <p>Det bør forventes en redusert gjenværende brukstid på membran/ tettesjikt som følge av alder/ membran har passert mer enn halvparten av sin forventede levetid.</p> <p>Ved endret bruk kan det forekomme skader i lukket konstruksjon.</p> <p>Tilstandsgrad 2 gis da tettesjiktet har passert 10 år og har en redusert gjenstående brukstid som følge av alder.</p> <p>Normal tid før utskifting av våtrom, vinylbelegg er 10 - 30 år.</p> | |

| <p>Det er ikke etablert noen drepsåpning for synliggjøring av eventuell lekkasje fra innebygget sisterner, og det er ikke framlagt noen dokumentasjon på annen godkjent løsning.</p> <p>Konsekvens: ved en evt. lekkasje kan det forekomme skade i lukket konstruksjon uten at en evt. fuktskade direkte blir synliggjort.</p> | |

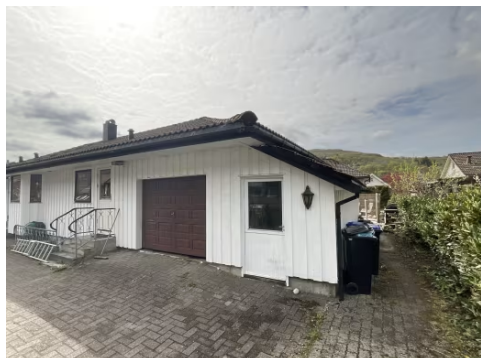
### 6.28 Øvrig: Garasje

Bod er noe lite utluftet  
Nedbrytning/råte påvist i side dør.
