Kvednaberget 45, 4332 FIGGJO

**Figgjo - Innholdsrik enebolig med barnevennlig beliggenhet i etablert boligområde. Solrik opparbeidet tomt.**

| Tilstandsrapport ..... | 39 |

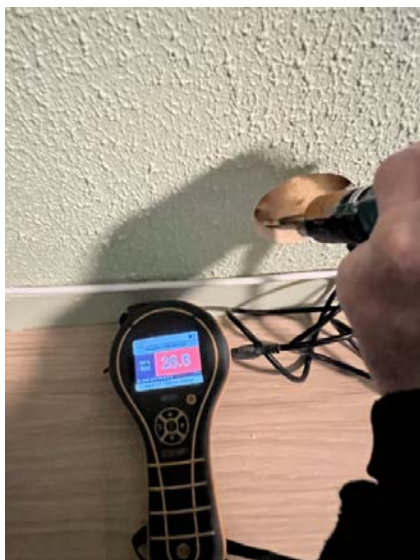
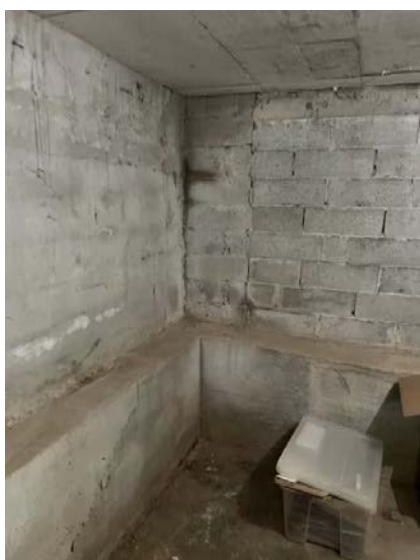
Det er synlige fuktskader i overflater uinnredet kjeller rom.

Ved fuktmåling i treverk i forbindelse med hulltaking, måles et fuktinnhold som er over faregrensen for utvikling av skader.

Påførede yttervegger og oppførede gulv i kjeller kan være en risikokonstruksjon, fukt kan skyldes kondens, at grunnmuren transporterer fukt eller svikt i utvendig fuktbeskyttelse/drenering.

Fukt, kalk/saltutslag påvist i grovkjeller.

Det påviste fuktnivå gir grunn til å overvåke konstruksjonen for å se utvikling over tid, og eventuelt foreta tiltak for å unngå fuktskader.

Ytterligere undersøkelser må foretas for å få kartlagt årsak og omfanget på eventuelle skader

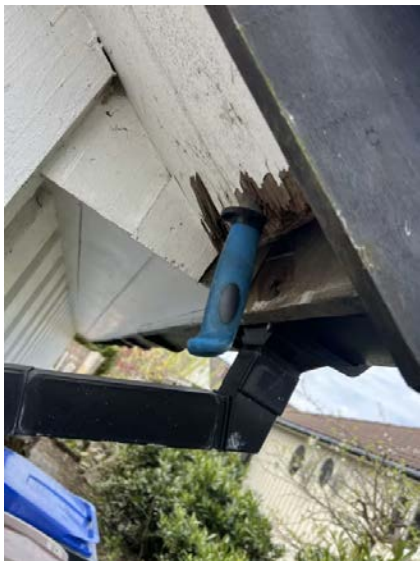
## 6.7 Yttervegger

Utvendig kledning med varierende alder, normal slitasje med noe nedbrytning og tørkesprekker på de mest utsatte steder.

Det er stedvis oppdaget nedbrytning/råteskader i utvendig treverk og kledning som er mye utsatt for sol og fuktighet.

Det registreres stedvis råteskader i tre kledning, ved vindskier.

Stedvis liten avstand mellom kledning og terreng, dette øker fuktbelastningen på treverket og reduserer utluftingen bak kledningen.

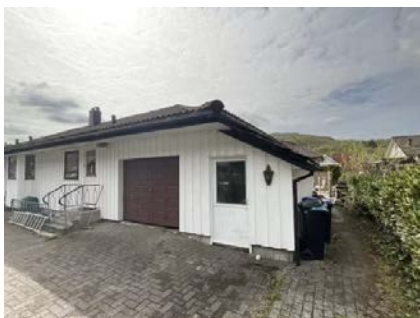
### 6.28 Øvrig: Garasje

Bod er noe lite utluftet  
Nedbrytning/råte påvist i side dør.

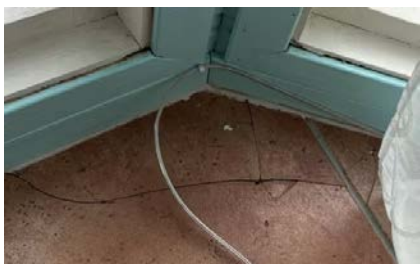
### 6.30 Øvrig: Hage stue

Det er registrert tegn etter en tidligere lekkasje i overgang gulv/yttervegg, enkelte fliser på gulvet har sprukket/løsnet, dårlig heft/born i flis.

Det er påregnelig med tiltak for å hindre vanninntrenging, utbedring av påviste skader og utskiftning av flislagt gulv i berørt område.
