# Tilstandsrapport

2-roms selveierleilighet

Peer Gynts gate 5, 8800  
SANDNESSJØEN

# gnr. 37, bnr. 206, snr. 3

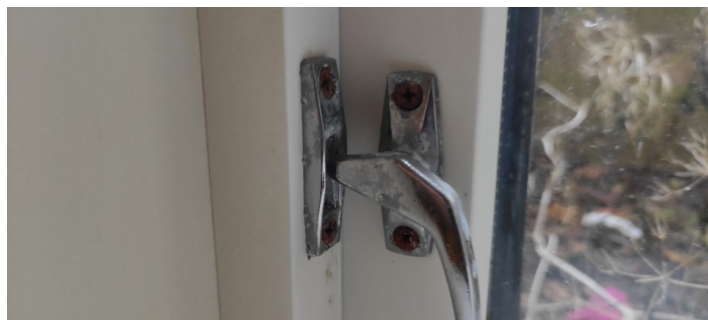
### TG 2 Vinduer

Det er rust på skruene på håndtaket på soveromsvinduet.

Skrueene på håndtaket bør byttes ut eller behandles for å hindre videre rustdannelse.

Dersom tiltak ikke iverksettes, kan rusten utvikle seg og svekke funksjonen eller holdbarheten til vindushåndtaket.

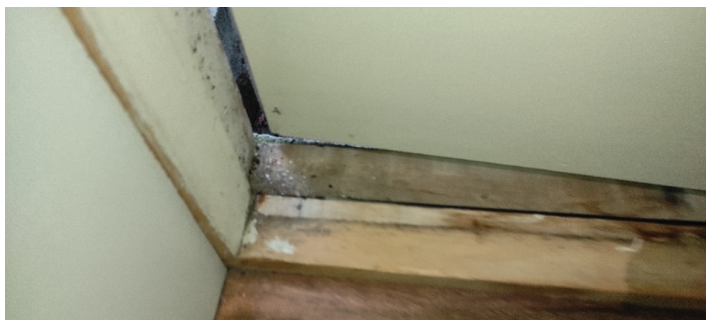
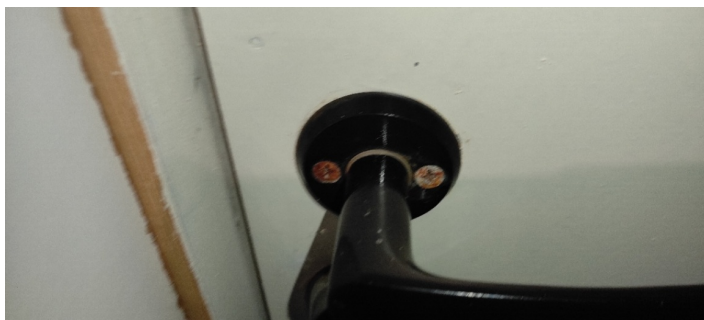
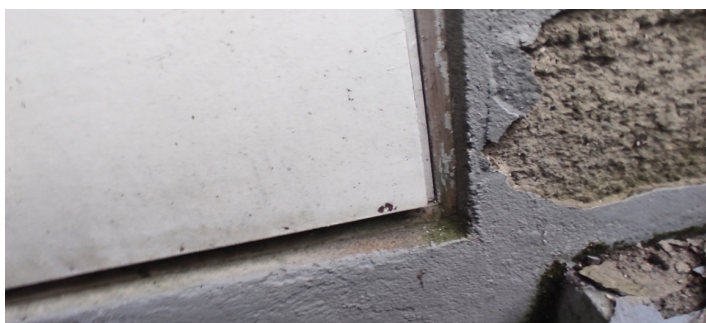
### TG 2 Dører

- Det er påvist dører som er vanskelig å åpne eller lukke.
- Karmene i dører er værslitte utvendig og det er sprekker i treverket.

Det er rust på skruene på håndtaket på kjellerdøren.

Karmene bør overflatebehandles og eventuelle sprekker utbedres for å hindre videre forvitring og fuktskader.  
Rustne skruer på håndtaket på kjellerdøren bør byttes ut for å forhindre ytterligere korrosjon og sikre funksjon og levetid på døren.  
Dører som er vanskelige å åpne eller lukke bør justeres for å sikre god funksjon og forhindre unødvendig slitasje.

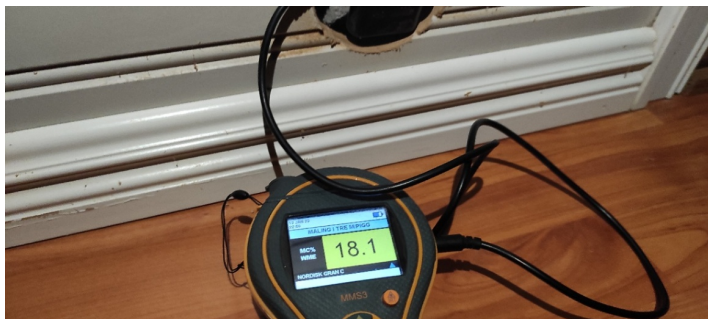
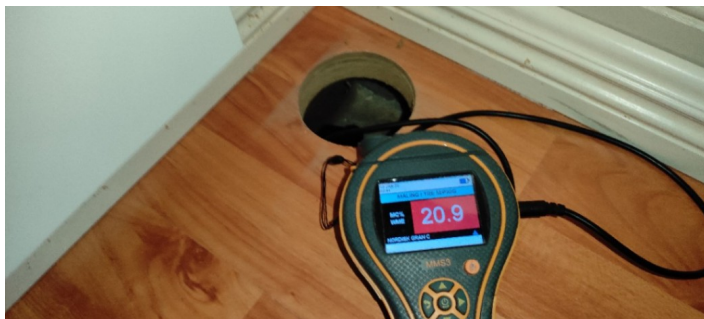
## TG 3 Rom Under Terreng

Det ble målt forhøyede fuktverdier i bunnsvillen bak trepanelet.

Det ble målt forhøyede fuktverdier i det oppforede tregulvet.

• Det er påvist fuktighet i oppforet tregulv i underetg/kjeller, og det er derfor ikke foretatt hulltaking.

• Ytterligere undersøkelser må foretas for å få kartlagt årsak og omfanget på eventuelle skader.

Det må gjennomføres ytterligere undersøkelser for å kartlegge årsak og omfang av fuktproblemet i vegg og gulv. Påviste skader og fuktproblemer må utbedres for å redusere risikoen for muggvekst, råte og svekkelse av konstruksjonen, noe som kan medføre kostbare reparasjoner og dårligere inneklima.

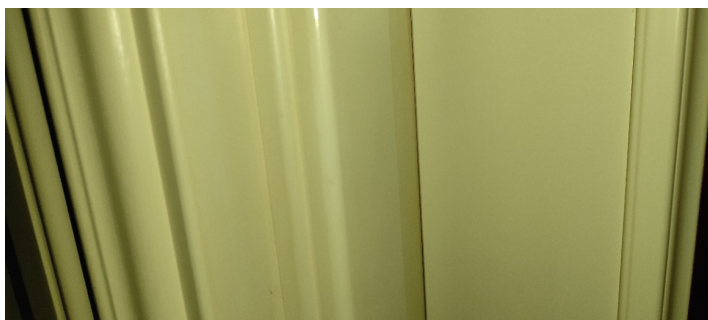
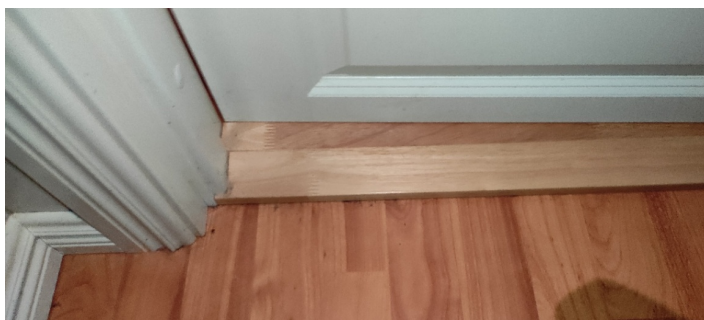
## TG 2 Innvendige dører

Enkelte innerdører tar i både karm og terskel.

Det bør foretas justering eller utbedring av innerdørene som tar i karm og terskel, for å sikre god funksjon og forhindre unødige slitasje på dør og karm. Dersom tiltak ikke utføres, kan det over tid oppstå økt slitasje og behov for mer omfattende reparasjoner.

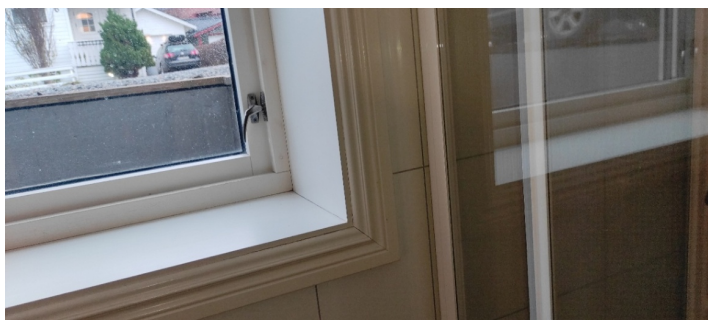
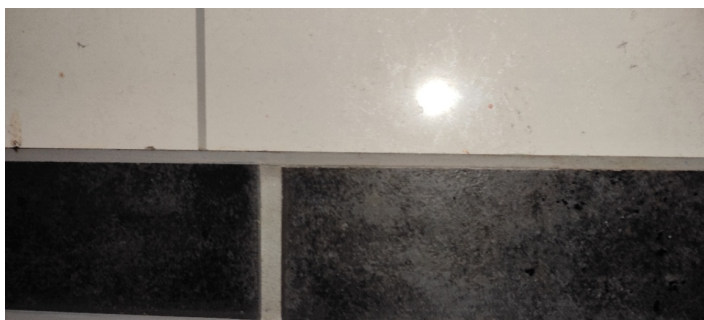
#### TG 2 Overflater vegger og himling

- Det er vindu/dør med ikke fuktbestandige materialer i våtsonen (ved vask, dusj, badekar, osv.), løsningen eller byggematerialet er uegnet.
- Våtromsplater er ikke montert fagmessig.

- Uegnede materialer må fuktbeskyttes/utskiftes.
- Dersom våtromsplatene ikke er montert fagmessig, kan dette medføre utettheter som øker risikoen for fuktinntrengning bak platene. Over tid kan dette føre til oppfukning av tilstøtende konstruksjoner, noe som kan resultere i råteskader, muggvekst og eventuelle lekkasjer.

Det bør monteres bunnlist mellom fliser og våtromsplater for å hindre at fukt trenger inn i konstruksjonen.  
Manglende bunnlist kan føre til fuktskader i underliggende og tilstøtende bygningsdeler.

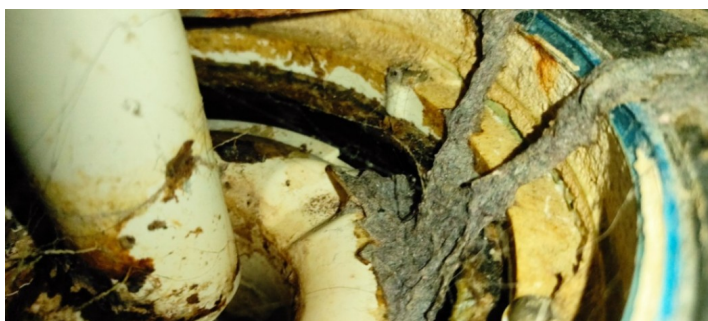
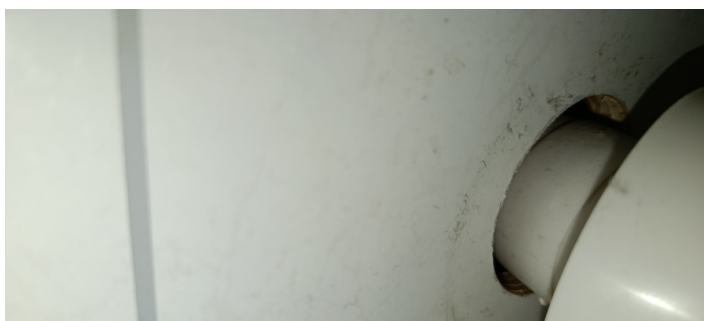
- Ved utettheter i membran/tettesjikt er det høy risiko for at vann trenger gjennom konstruksjonene og kan medføre fuktskader.

Tiltak for å unngå skader i våtrom er å etablere vanntette sjikt, og sørge for tett utførelse rundt rørgjennomføringer. Vanntette sjikt kan være ulike membranprodukter og overflatematerialer med dokumentert tettefunksjon. Konsekvensen av manglende tiltak er økt risiko for fuktskader og følgeskader i underliggende konstruksjoner.

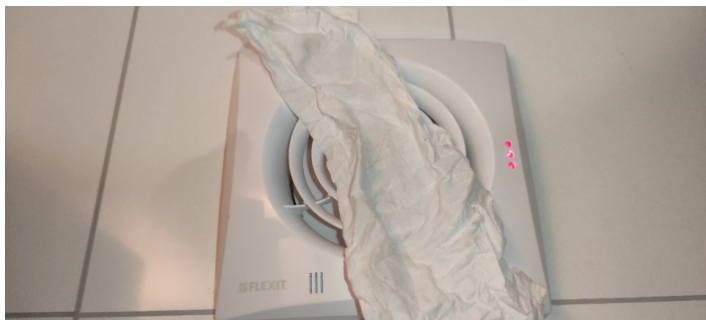
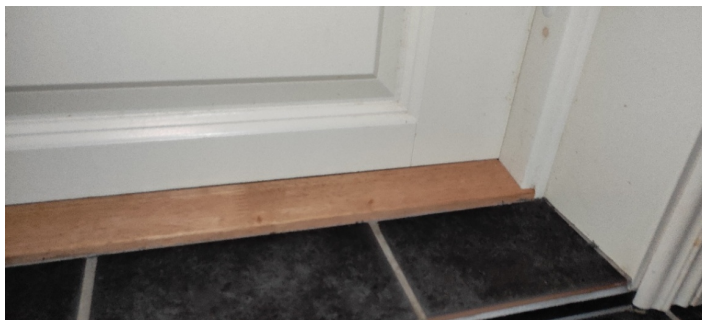
Funksjonstest av avtrekk.

Det bør etableres tilfredsstillende tilluft til våtrommet, for eksempel ved å montere en luftespalte eller ventil ved døren. Manglende tilluft kan føre til dårlig ventilasjon, økt fuktbelastning og risiko for sopp- og fuktskader.

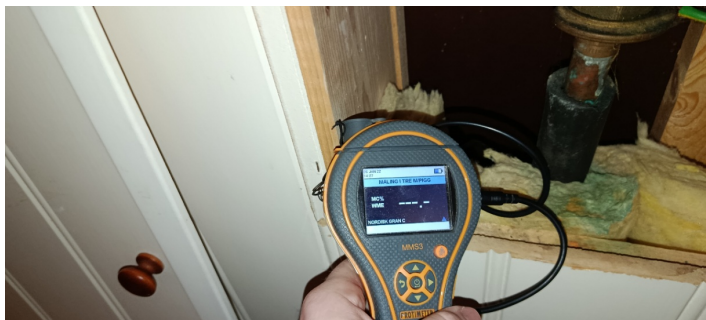
Fuktmåling ble utført mot våtsone fra luke i tilliggende gang.

Det ble ikke registrert forhøyede fuktverdier, og måleresultatet ble ikke synlig på fuktmåleren. Dette vil si at trevirket inneholder mindre enn 8% fuktighet. Generelt bør ikke fuktigheten i trevirket ligge høyere enn 15%.

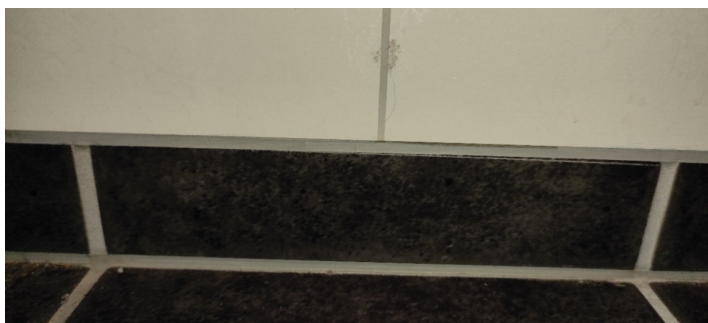
• Dersom våtromsplatene ikke er montert fagmessig, kan dette medføre utettheter som øker risikoen for fuktinntrengning bak platene. Over tid kan dette føre til oppfuktning av tilstøtende konstruksjoner, noe som kan resultere i råteskader, muggvekst og eventuelle lekkasjer.

Det bør monteres bunnlist mellom fliser og våtromsplater for å sikre korrekt utførelse og hindre fuktinntrengning i konstruksjonen. Manglende bunnlist kan føre til økt risiko for fuktskader og redusert levetid på veggkonstruksjonen.

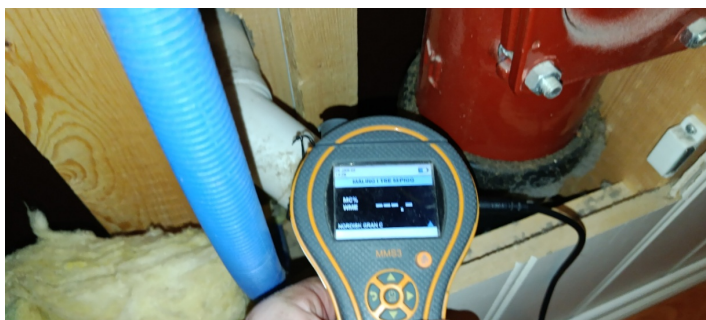
Fuktmåling ble utført mot våtsone fra luke i tilliggende gang.

Det ble ikke registrert forhøyede fuktverdier, og måleresultatet ble ikke synlig på fuktmåleren. Dette vil si at trevirket inneholder mindre enn 8% fuktighet. Generelt bør ikke fuktigheten i trevirket ligge høyere enn 15%.

Det må etableres tilfredsstillende ventilasjon og tilluft til våtrommet, for eksempel ved å montere en luftespalte eller ventil ved døren. Manglende ventilasjon kan føre til økt fuktbelastning, som igjen kan gi risiko for mugg- og råteskader samt dårligere inneklima.

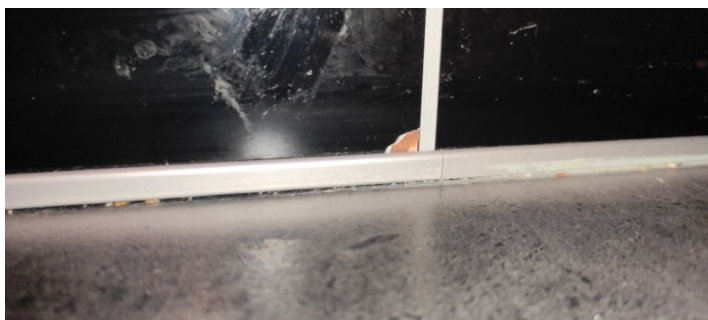
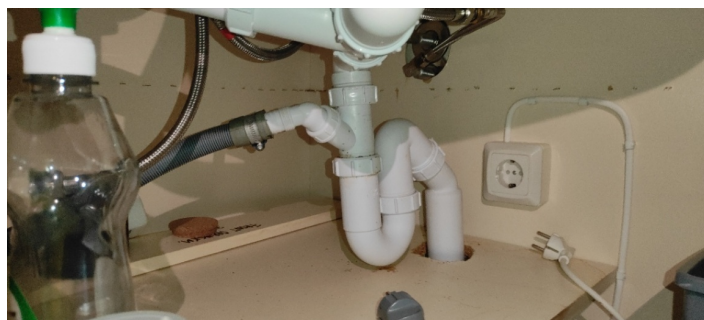
- Det er ikke montert komfyrvakt i kjøkkenet som er krav på dette kjøkkenet ut ifra alder.
- Det er ikke påvist tegn på at det er montert lekkasjedeteksjon ved oppvaskmaskin/oppvaskkum, dette er et krav på kjøkkenet ut ifra alder.

Skade i plate bak kjøkkenbenken.

Kontroll av røropplegg.

- Komfyrvakt må monteres.
- Det bør monteres lekkasjedeteksjon ved oppvaskmaskin/oppvaskkum.

Det bør utbedres skade i platen bak kjøkkenbenken for å hindre videre forringelse og mulig fuktskade i konstruksjonen bak. Manglende komfyrvakt og lekkasjedeteksjon bør utbedres for å redusere risiko for brann og vannskader.

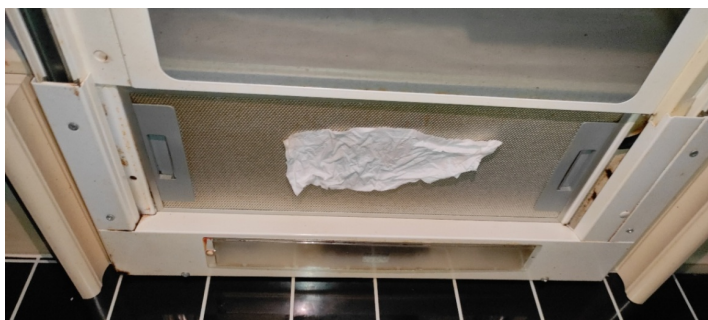
Det er kjøkkenventilator med avtrekk ut.

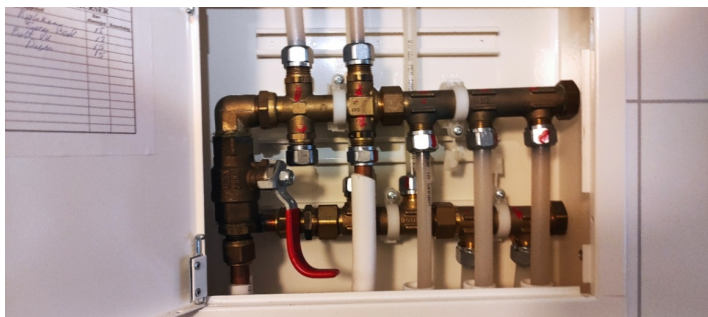
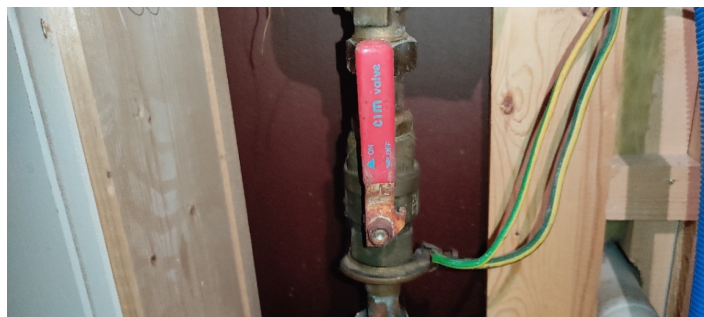
Hovedstoppekran plassert rørskapet på vaskerom.

Tilfredsstillende vannmengde/trykk ved samtidig tapping i kraner.
