Tilstandsrapport

Tomannsbolig

Løvetannveien 27 A, 1850 MYSEN

Befaringsdato: 02.09.2024

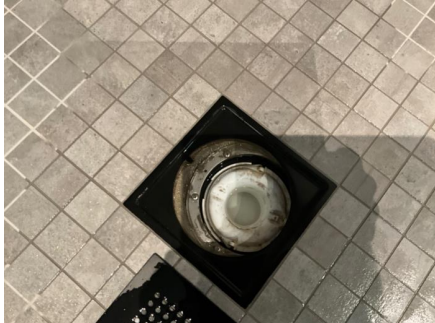
1. ETASJE > BAD

Gulvet er flislagt. Rommet har elektriske varmekabler. Fall mot sluk er målt til 27 mm. Noe svakt fall lokalt i dusjen iht. preaksepterte løsninger, dog må det ansees som ok, om man legger tolleranseklasser til grunn.

Det er plastsluk og smøremembran med dokumentert utførelse (brukstillatelse).

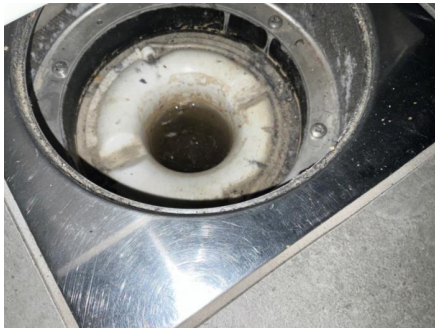
1. ETASJE > VASKEROM

Det er plastsluk og smøremembran med dokumentert utførelse (brukstillatelse/uavhengig kontroll).

Opplyst av utbygger at membran ligger på gulv under vegger mellom bad og vaskerom. Dette garanteres ikke av takstmannen, og det er ikke fremvist dokumentasjon på dette.

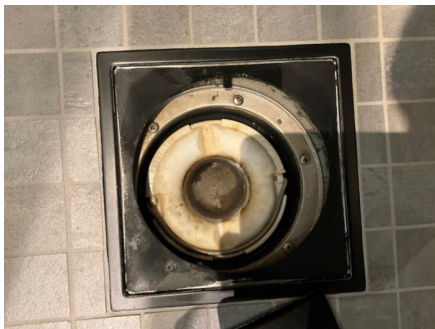
2. ETASJE > BAD

Det er plastsluk og smøremembran med dokumentert utførelse.
