# Tilstandsrapport

Tomannsbolig

Løvetannveien 27 A, 1850 MYSEN

Befaringsdato: 05.01.2026

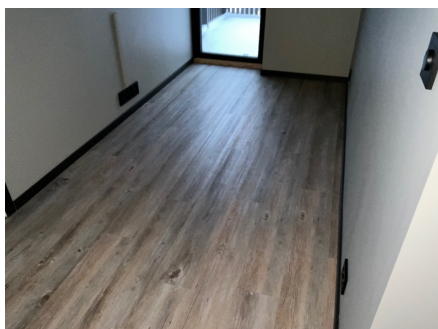
- Det er målt høydeforskjell på mellom 15-30 mm gjennom hele rommet. Tilstandsgrad 2 gis med bakgrunn i standardens krav til godkjente måleavvik.
- Målt høydeforskjell på mellom 10 - 20 mm innenfor en lengde på 2 meter. Tilstandsgrad 2 gis med bakgrunn i standardens krav til godkjente måleavvik.

- Det ble foretatt kontroll på planhetsavvik ved hjelp av en punktlaser, målt mellom 3 - 7 mm i 1. etasje. I 2. etasje ble det målt ca. 20 mm avvik i stue/gang og 12 mm i soverom. Lokalt ble det målt 11 mm over 2 meter i stue/gang.

- For å oppnå tilstandsgrad 0 eller 1 må høydeforskjellene rettes opp.
- Det anbefales å vurdere utbedring dersom det skal gjennomføres større oppgraderinger eller renovering av gulvene.
- Konsekvensen av avvikene er hovedsakelig estetisk, men kan påvirke møblering og innredning.

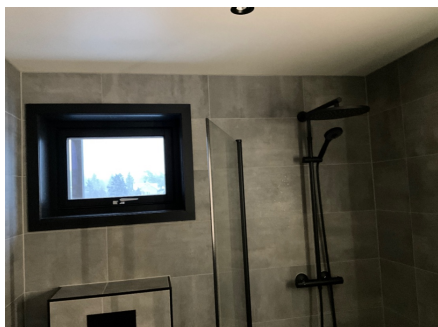
- Det er vindu/dør med ikke fuktbestandige materialer i våtsonen (ved vask, dusj, badekar, osv.), løsningen eller byggematerialet er uegnet.

- Valgt løsning innebærer at badet må benyttes med forsiktighet, da overgang mellom vindu og vegg ikke oppfyller kravene til membran. Dersom området utsettes for vannsøl, kan det oppstå fuktskader i tilstøtende konstruksjoner og materialer. For å redusere risikoen for fuktskader bør det vurderes tiltak for å sikre tilstrekkelig fuktbeskyttelse rundt vinduet.

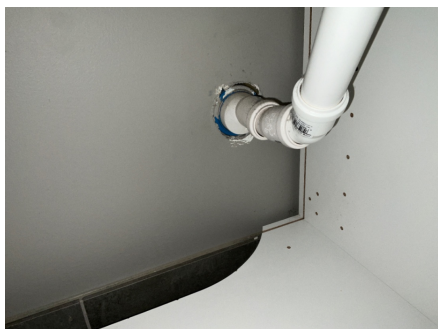
- Det er avvik:
- Det er ikke tilfredsstillende tetting rundt avløpsrør til vask i vegg i våt sone.

- Tiltak:
- Det bør utføres tilfredsstillende tetting rundt avløpsrør til vask i vegg i våt sone for å hindre fuktinntrengning i konstruksjonen. Manglende tetting kan føre til fuktskader.

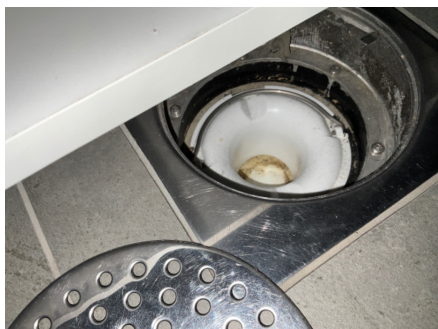
- Det er påvist avvik i krav til høydeforskjell/fall-løsning på våtrommet.

- Våtrommet kan fungere med dette avviket, det må dog gjøres utbedringer om avviket skal lukkes. Det vil imidlertid sjelden være økonomisk rasjonelt som et enkeltstående tiltak.

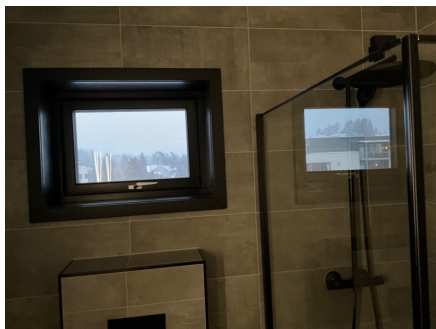
- Det er vindu/dør med ikke fuktbestandige materialer i våtsonen (ved vask, dusj, badekar, osv.), løsningen eller byggematerialet er uegnet.
- Vinduet er plassert i våtsone, dette er en risikokonstruksjon, da membransjiktet ikke er lagt inn mot vinduet.

- Valgt løsning innebærer at badet må benyttes med forsiktighet, da overgang mellom vindu og vegg ikke oppfyller kravene til membran. Dersom området utsettes for vannsøl, kan det oppstå fuktskader i tilstøtende konstruksjoner og materialer. For å redusere risikoen for fuktskader bør det vurderes tiltak for å sikre tilstrekkelig fuktbeskyttelse rundt vinduet.
