# Tilstandsrapport

Jørgen Løvlands gate 25 A, 0569 OSLO OSLO kommune

# gnr. 226, bnr. 34

Befaringsdato: 04.06.2025

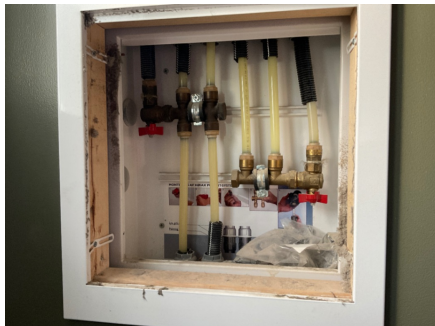
Hvor er fordelerskap plassert: I bad over klosett.

Er det etablert avrenning fra fordelerskap og inn i bad: Ja.

Er det kursoversikt i fordelerskapet: Nei.

Dette er et mindre avvik som faller inn under TG-1.

Fordelerskap.
