# Tilstandsrapport

Enebolig

Møllertorget 7 , 2150 ÅRNES

Rapportdato: 09.03.2026

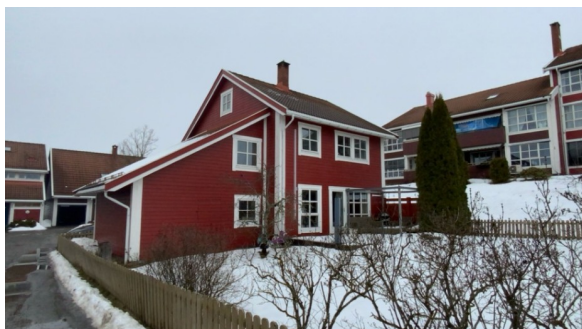
Snøfanger er et viktig grep for å redusere risikoen for snøras fra taket, og skader som følge av dette

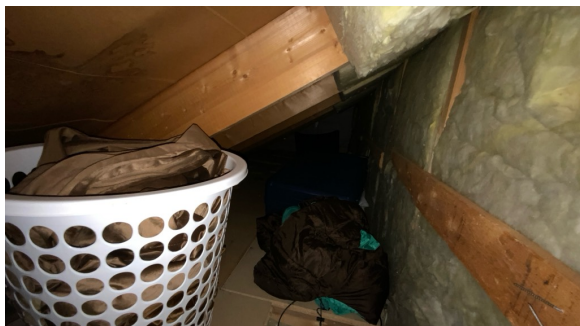
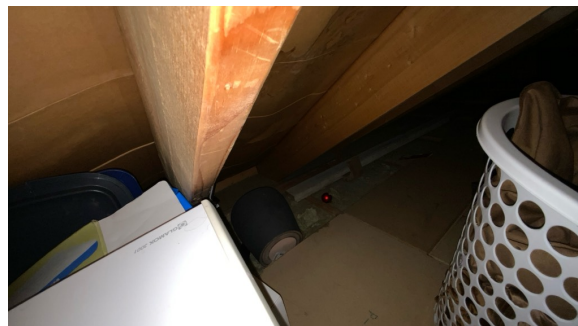
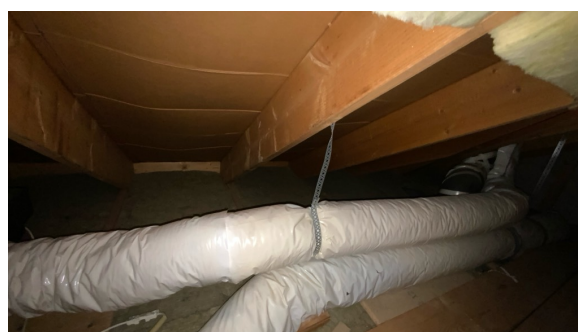
### TG 2 Takkonstruksjon/Loft

- Det er påvist fuktskjolder i undertak/takkonstruksjon.

Det var ingen tegn til fukt i disse områdene befaringsdagen og usikkert om dette er fra tidligere skader. Det anbefales å følge med på utviklingen av disse platene og se om fuktskjolder utvikler seg videre, slik at det ikke kan utvikle seg fukt og soppskader over tid.

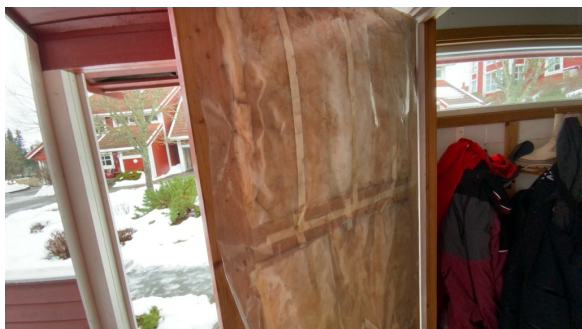
- Karmene i dører er værslitte utvendig og det er sprekker i treverket.

Døren fremstår med noe alder og slitasje. Plast som er lagt over isolasjon må fjernes for å unngå kondensskader på døren og for å unngå fukt og soppskade utvikling.

- Det må påregnes noe vedlikehold og at enkelte dører må skiftes ut.

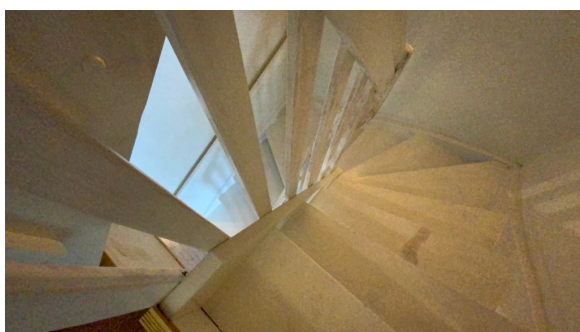
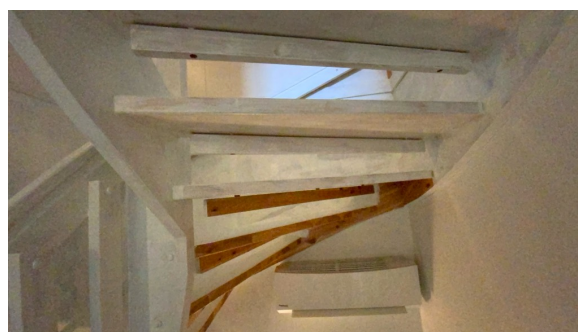
- Trappen står foran en god del vedlikehold.

Trapp er uferdig med tanke på maling.

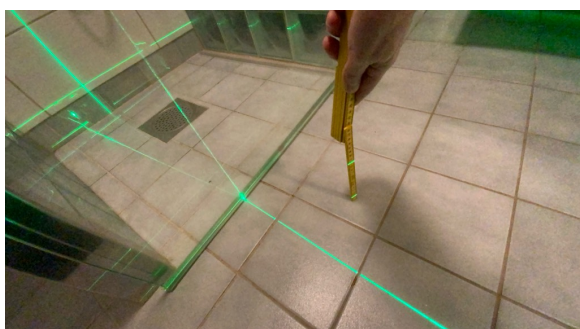
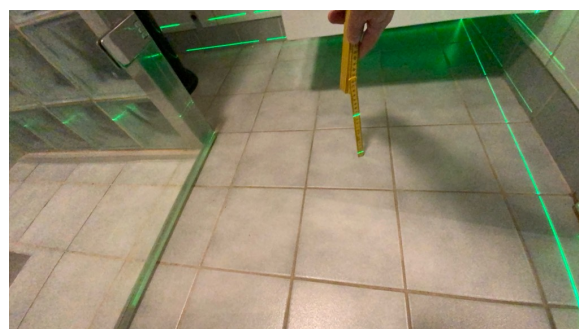
- Det er påvist at høydeforskjell fra topp slukrist til gulv/synlig topp membran ved dørterskel er mindre enn 25 mm.
- Det er påvist at noen fliser har bom (hulrom under).
- Det er påvist avvik i fallforhold til sluk i forhold til krav i forskrift på byggetidspunktet.

- Selv om bom eller hull lyd ikke alltid er et umiddelbart problem, bør det overvåkes nøye før eventuell utvikling i sprekker i flisfuger e.l. oppstår. Dette må en foreta tiltak for, for å begrense utviklingen.
- Et bad med manglende/reduert fall til sluk blir mindre funksjonelt og sikkert for brukeren. Dette kan medføre stående vann på gulvet, vann som ikke ledes effektivt til sluket, økt risiko for at vann renner ut av rommet og redusert sklisikkerhet på gulvet.

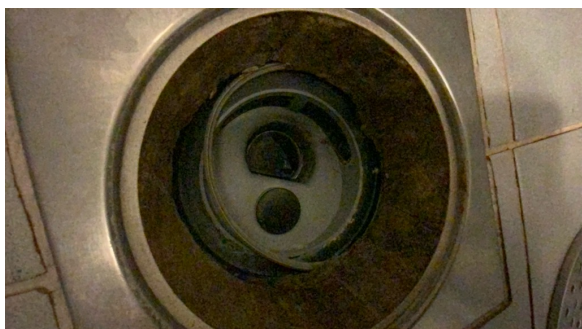
Sluk er mot grunn i støpt dekke. Badet blir vurdert opp til dagen forskrift og dagens løsning er ikke godkjent. Uten membran klemt til klemring i sluk kan det oppstå fuktskader i omkringliggende konstruksjoner er og unødig fuktbelastning av betonggulv. Badet og membran står foran en renovering med tanke på membranløsning og badets alder.

- Det bør vurderes om lokal utbedring er mulig.
- Det er viktig å merke seg at levetiden til en membran varierer basert på kvalitet, installasjon og bruk. Eldre membraner kan bli sprø og sprekke opp, noe som fører til at de mister sin vanntettende funksjon. Dette kan resultere i vannlekkasjer gjennom vegger og gulv og fuktskader.

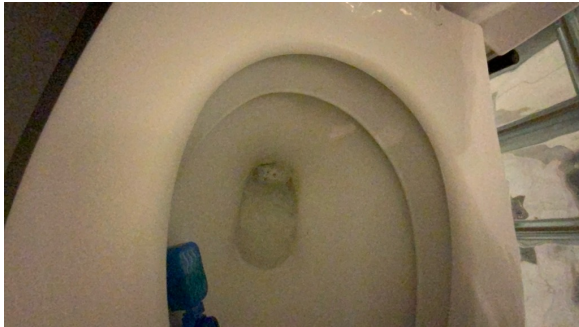
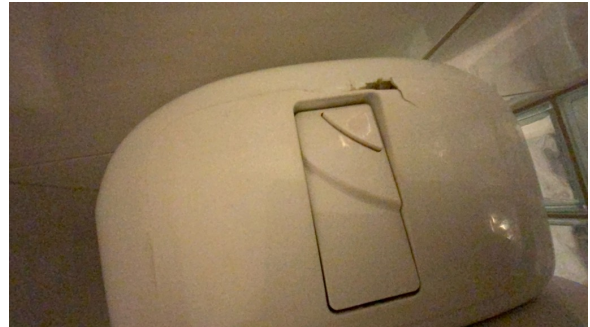
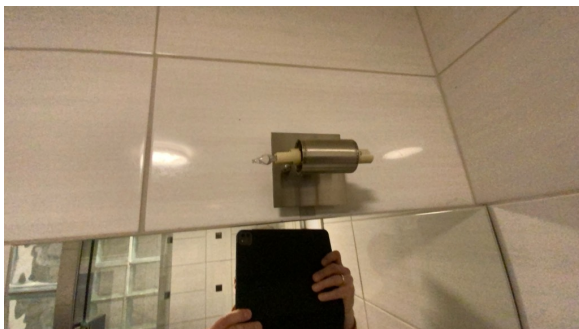
- Det er påvist skader på innredning.

Det renner fra toalett sistene og innmaten er derfor ødelagt, synlig sprekk på lokk til trykk knapp. Lampe over speil er delvis ødelagt og virker ikke.

Det bør foretas utbedring eller utskifting av skadet innredning for å sikre funksjon og hindre videre forringelse. Konsekvensen av å ikke utbedre kan være redusert brukervennlighet, økt slitasje og mulig skade på omkringliggende konstruksjoner.

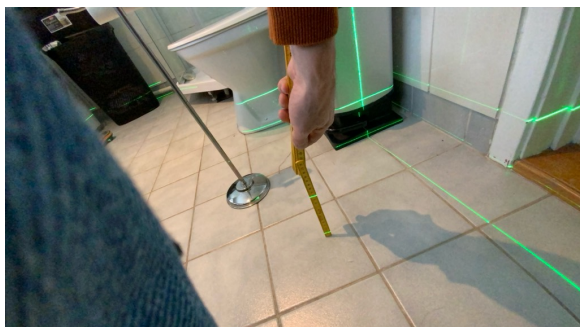
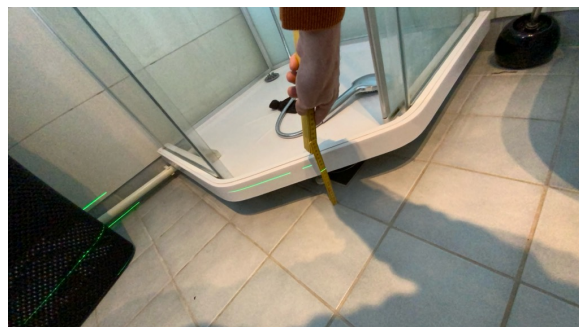
- Det er påvist at høydeforskjell fra topp slukrist til gulv/synlig topp membran ved dørterskel er mindre enn 25 mm.
- Det er påvist at noen fliser har bom (hulrom under).
- Det er påvist avvik i fallforhold til sluk i forhold til krav i forskrift på byggetidspunktet.

• Selv om bom eller hull lyd ikke alltid er et umiddelbart problem, bør det overvåkes nøye før eventuell utvikling i sprekker i flisfuger e.l. oppstår. Dette må en foreta tiltak for, for å begrense utviklingen.

Gulvet må legges på nytt for å tilfredsstille fall mot sluk. Det er øvrig en god løsning at det dusjes i kabinett.

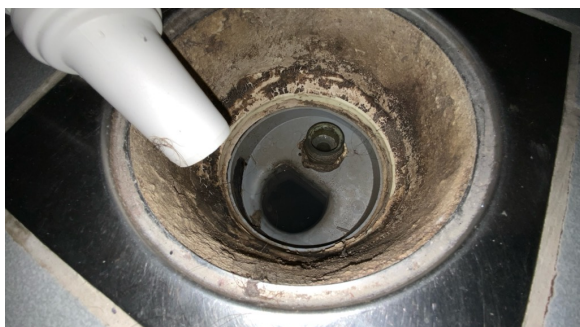
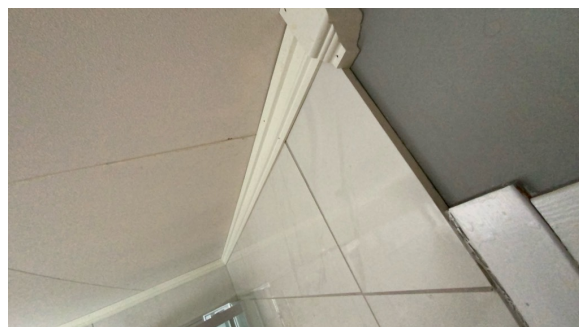
Det vurderes som avgjørende at det dusjes i kabinett på dette badet ut fra alder og at det kun er flislagt utenpå tidligere malte plater på vegger. Hvis kabinett fjernes må badet totalrenoveres for å unngå fuktskader på vegger og gulv.

- Det er viktig å merke seg at levetiden til en membran varierer basert på kvalitet, installasjon og bruk. Eldre membraner kan bli sprø og sprekke opp, noe som fører til at de mister sin vanntettende funksjon. Dette kan resultere i vannlekkasjer gjennom vegger og gulv og fuktskader.
- Sluket må sjekkes og rengjøres jevnlig.

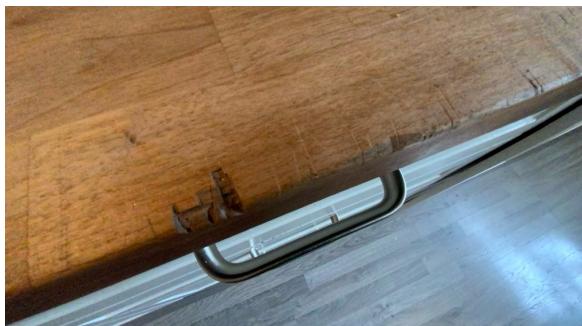
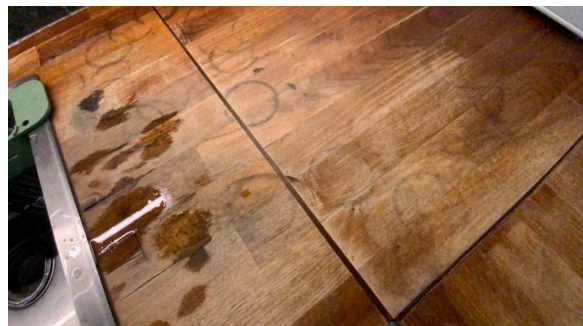
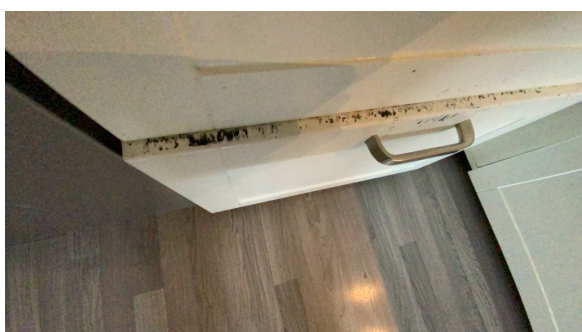
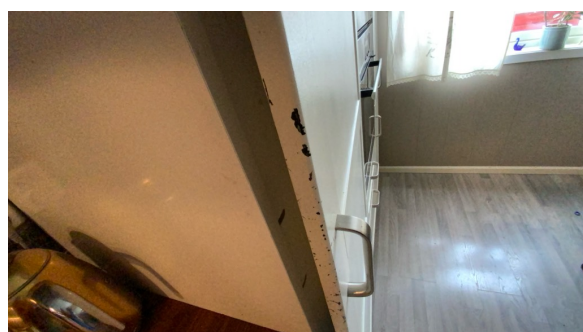
- Det er påvist skader på overflater/kjøkkeninnredning utover normal slitasjegrad.

Det er synlig skader på skap og skuffefronter, samt hakk og dårlig vedlikeholdt i benkeplate. Kjøleskapsdør er ikke festet til selve kjøleskapet og henger noe i hengslene.

Lokal utbedring eller utskifting for å lukke avvik må påregnes dersom man ønsker å oppnå dagens standard og funksjonalitet. Konsekvensen av å ikke utbedre er redusert brukervennlighet og lavere standard enn det som forventes i et moderne kjøkken.

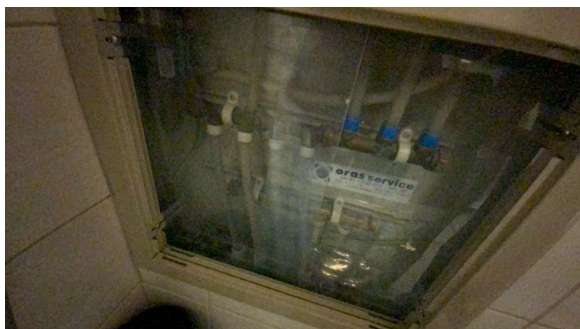
- Rørkurser på rør-i-rør system bør merkes.
- Tidspunkt for utskifting av vannledninger nærmer seg.
- I forbindelse med oppgradering av våtrom vil det være naturlig med utskifting av rør.

Rørkursene på rør-i-rør systemet bør merkes, slik at det er enkelt å identifisere hvilket rør som går hvor ved behov for utskifting eller ved en eventuell lekkasje. Manglende merking kan føre til unødvendig tidsbruk og økt risiko for feil ved reparasjoner, samt forsinkelser ved utbedring av lekkasjer. Vannrør med høy alder bør følges opp jevnlig, og det anbefales å vurdere utskifting i forbindelse med oppgradering av våtrom eller ved tegn til lekkasje. Konsekvensen av å ikke utbedre er økt risiko for vannlekkasjer, spesielt rundt koblinger, noe som kan føre til omfattende følgeskader på bygningskonstruksjonen.

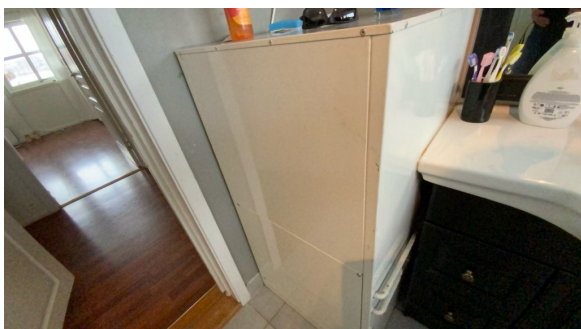
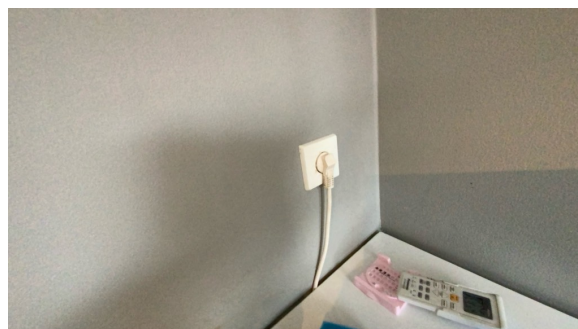
## TG 2 Varmtvannstank

- Det er ikke behov for utbedringstiltak siden tanken fungerer i dag, men ut ifra alder kan skader plutselig oppstå på eldre tanker.
- Det bør etableres tilfredsstillende el-tilkobling etter gjeldende forskrift.

Gjeldende forskrift er etter dagens krav og Norsk standard 3600. Tanke på brannsikkerhet og varmegang i elektrisk kobling.
