# Tilstandsrapport

Enebolig

Møllertorget 7 , 2150 ÅRNES

Rapportdato: 09.03.2026

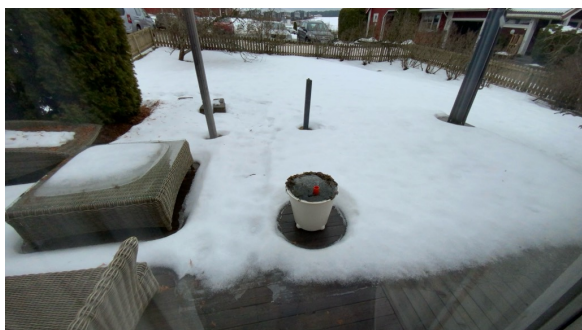
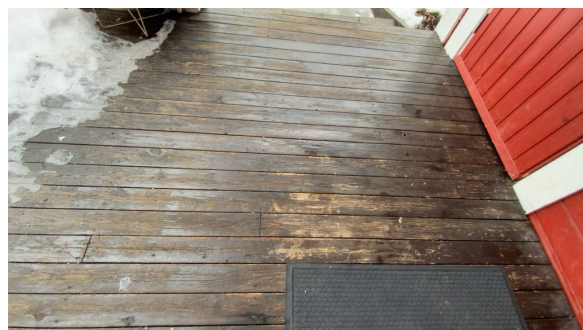
## Dører - 4

- Karmene i dører er værslitte utvendig og det er sprekker i treverket.

Døren har redusert isolasjonsevne og værslitasje med sprekker i treverket kan føre til økt varmetap og risiko for ytterligere skader. Det bør påregnes vedlikehold og eventuelt utskifting over tid for å sikre funksjon, beskyttelse og levetid.

- Det bør foretas nærmere undersøkelser av balkong/terrasse når den er snøfri.
- Lokal utbedring/utskifting bør utføres.

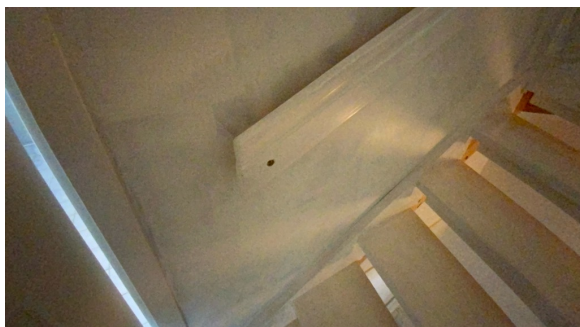
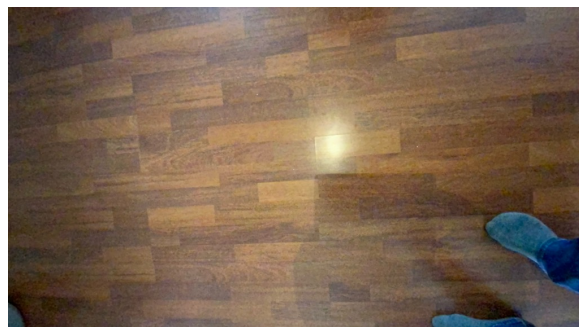
Med tanke på dagsens forventning av overflater anses disse som utgått med tanke på alder. Det anbefales å utbedre skader ved å eventuelt bytte ut overflater for å lukke avviket og forhindre at skadene utvikler seg videre over tid.

Overflater bør pusses opp eller skiftes der det anses nødvendig. Slitasje på overflater har normalt lav konsekvensgrad, men kan påvirke estetikk og brukervennlighet. Ny eier vurderer selv behovet for oppgradering.

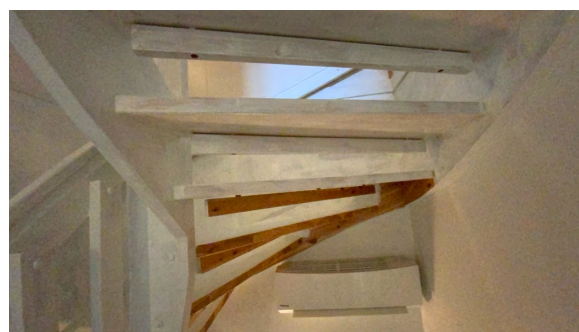
- Trappen står foran en god del vedlikehold.

Trapp er uferdig med tanke på maling.

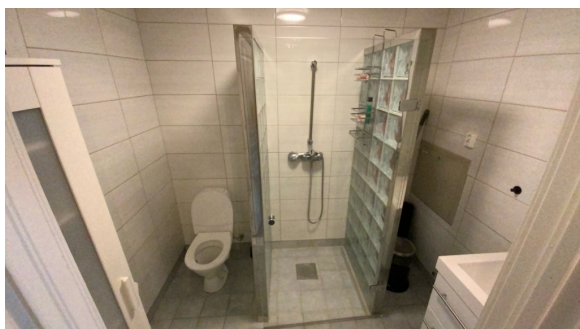
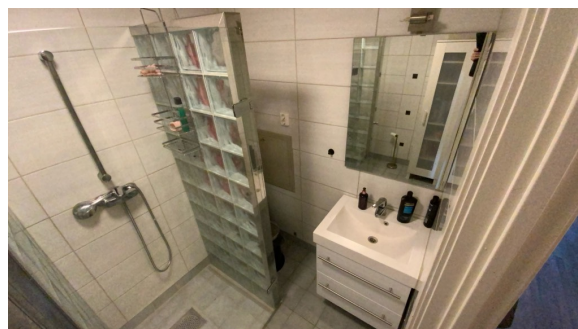
Med tanke på at badet er 28 år gammelt anbefales det tiltak som innsetting av kabinett eller renovering av vegger for å unngå store fuktskader.

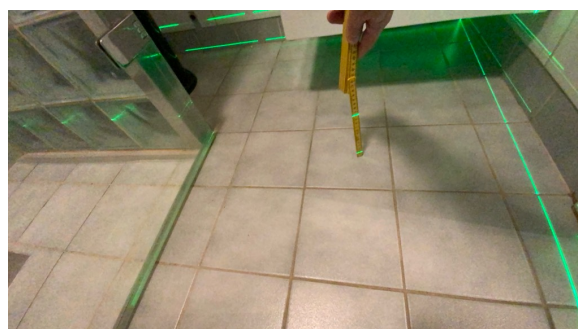
- Det er påvist at høydeforskjell fra topp slukrist til gulv/synlig topp membran ved dørterskel er mindre enn 25 mm.
- Det er påvist at noen fliser har bom (hulrom under).
- Det er påvist avvik i fallforhold til sluk i forhold til krav i forskrift på byggetidspunktet.

- Selv om bom eller hull lyd ikke alltid er et umiddelbart problem, bør det overvåkes nøye før eventuell utvikling i sprekker i flisfuger e.l. oppstår. Dette må en foreta tiltak for, for å begrense utviklingen.
- Et bad med manglende/reduert fall til sluk blir mindre funksjonelt og sikkert for brukeren. Dette kan medføre stående vann på gulvet, vann som ikke ledes effektivt til sluket, økt risiko for at vann renner ut av rommet og redusert sklisikkerhet på gulvet.

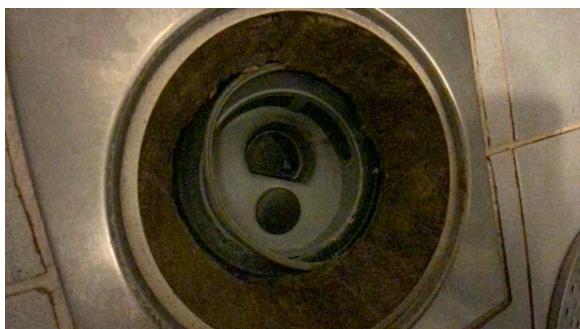
Sluk er mot grunn i støpt dekke. Badet blir vurdert opp til dagen forskrift og dagens løsning er ikke godkjent. Uten membran klemt til klemring i sluk kan det oppstå fuktskader i omkringliggende konstruksjoner er og unødig fuktbelastning av betonggulv. Badet og membran står foran en renovering med tanke på membranløsning og badets alder.

- Det bør vurderes om lokal utbedring er mulig.
- Det er viktig å merke seg at levetiden til en membran varierer basert på kvalitet, installasjon og bruk. Eldre membraner kan bli sprø og sprekke opp, noe som fører til at de mister sin vanntettende funksjon. Dette kan resultere i vannlekkasjer gjennom vegger og gulv og fuktskader.

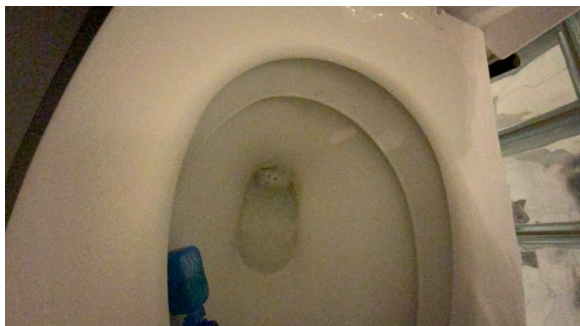
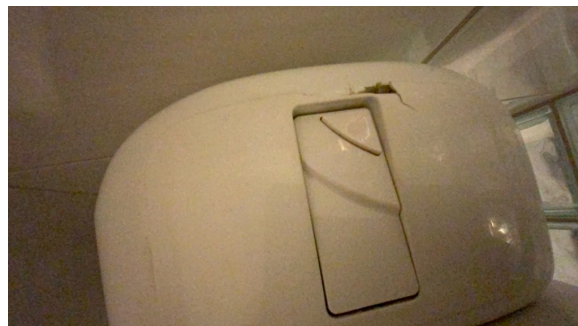
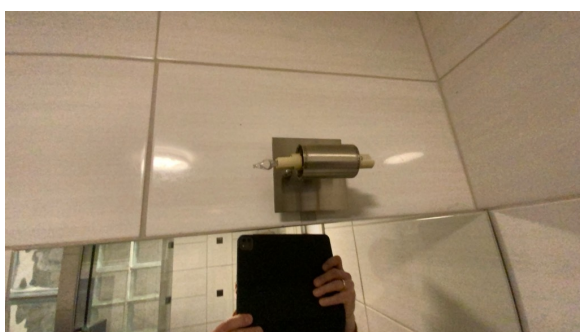
- Det er påvist skader på innredning.

Det renner fra toalett sistene og innmaten er derfor ødelagt, synlig sprekk på lokk til trykk knapp. Lampe over speil er delvis ødelagt og virker ikke.

Det bør foretas utbedring eller utskifting av skadet innredning for å sikre funksjon og hindre videre forringelse. Konsekvensen av å ikke utbedre kan være redusert brukervennlighet, økt slitasje og mulig skade på omkringliggende konstruksjoner.

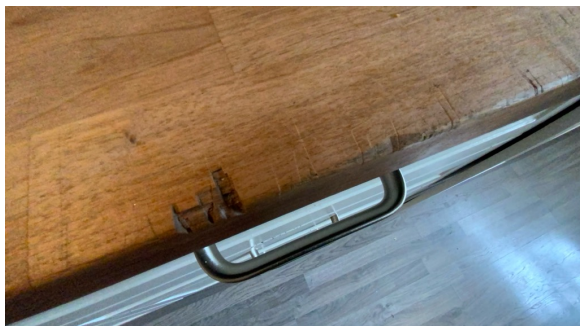
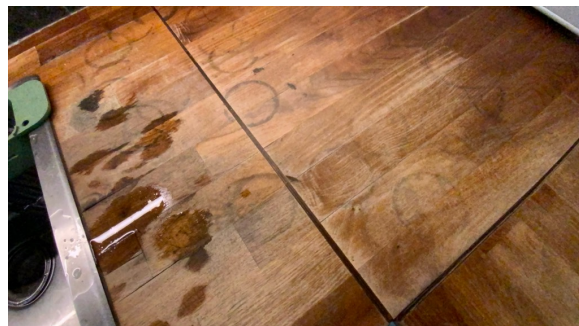
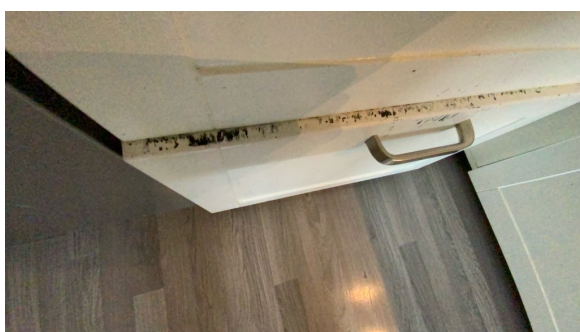
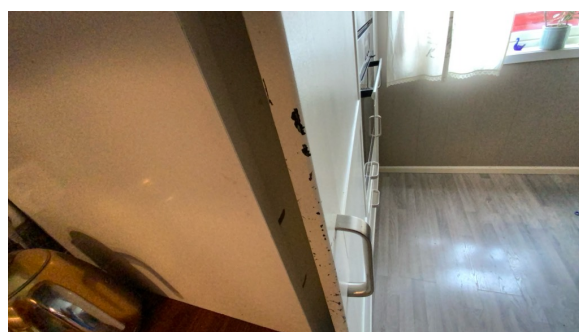
- Det er påvist skader på overflater/kjøkkeninnredning utover normal slitasjegrad.

Det er synlig skader på skap og skuffefronter, samt hakk og dårlig vedlikeholdt i benkeplate. Kjøleskapsdør er ikke festet til selve kjøleskapet og henger noe i hengslene.

Lokal utbedring eller utskifting for å lukke avvik må påregnes dersom man ønsker å oppnå dagens standard og funksjonalitet. Konsekvensen av å ikke utbedre er redusert brukervennlighet og lavere standard enn det som forventes i et moderne kjøkken.
