# Tilstandsrapport

Enebolig

Lia 13, 5722 DALEKVAM

Befaringsdato: 26.05.2025

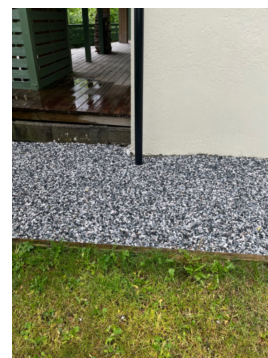
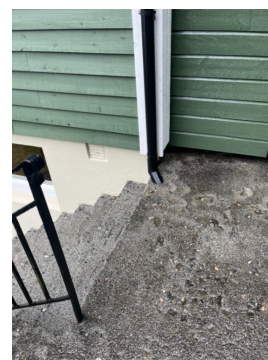
### ! TG 2 Veggkonstruksjon

Det er pusset og malt murkonstruksjon og bindingsverk fra byggeår. Vegger er kledd med liggende trekledning.

- Det er ingen eller liten lufting i nedre kant av kledning mot grunnmur.
- Det er avvik:

Noe begynnende råte lokalt og sprekker i kledning på værutsatt fasade.

Jevnlig tilsyn anbefales, vedlikehold og lokal utskifting må påregnes

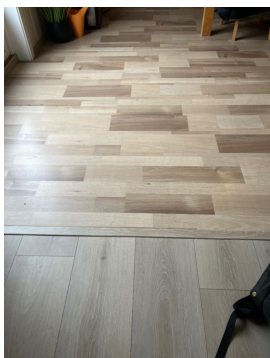
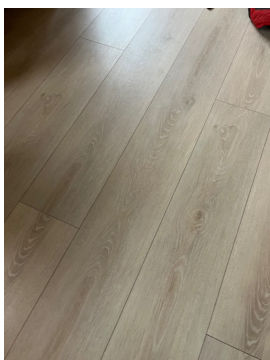
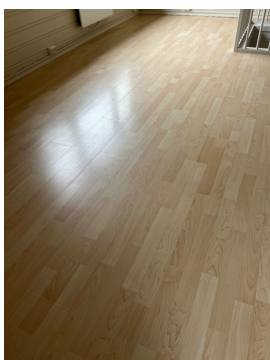
## ! TG 3 Etasjeskille/gulv mot grunn

Gulv mot grunn i betong og etasjeskille i trebjelkelag fra byggeår er kontrollert for horisontalt avvik målt med laser.  
Resultatet tilfredsstiller ikke dagens krav til avvik.

- Målt høydeforskjell på over 30 mm gjennom hele rommet.
- Tilstandsgrad 3 gis med bakgrunn i standardens krav til godkjente måleavvik.

Fungerer med dette avvik, ved oppgradering anbefales avretting med eksternt råd av mulig løsning, estimat gjelder dette.

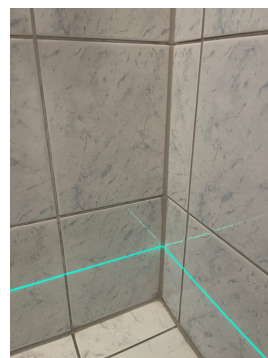
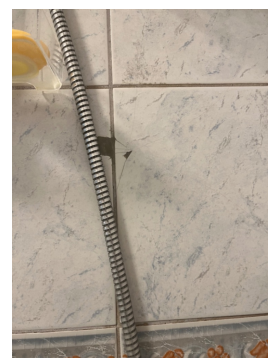
## TG 2 Overflater vegger og himling

Vegger og himling er sjekket for sprekker i fuger, bom i fliser, utførelse og for generell slitasje.

- Det er påvist at flisfuger har riss/sprekker.
- Det er påvist sprekker i fliser.

Jevnlig tilsyn anbefales, det må påregnes oppgradering på sikt.

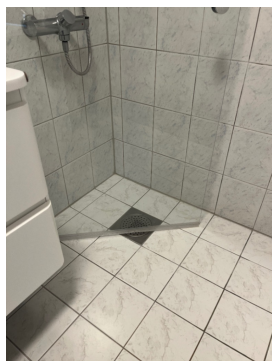
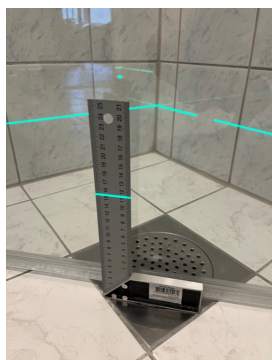
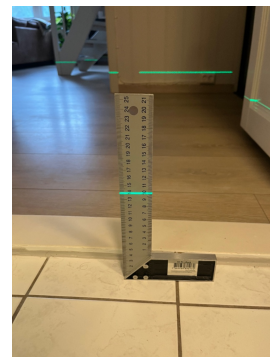
### ! TG 2 Sluk, membran og tettesjikt

- Sluket må sjekkes og rengjøres jevnlig.
- Eldre sluk av plast er ofte utsatt for lekkasjer og særlig i overganger. Eventuelle lekkasjer kan medføre fuktskader på tilleggende konstruksjoner.

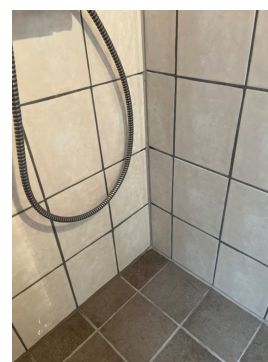
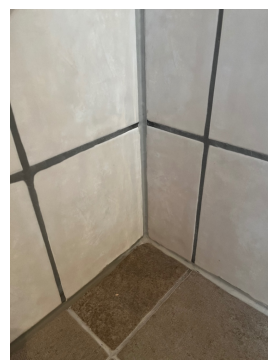
### ! TG 2 Overflater vegger og himling

- Det er vindu/dør med ikke fuktbestandige materialer i våtsonen (ved vask, dusj, badekar, osv.), løsningen eller byggematerialet er uegnet.

Jevnlig tilsyn anbefales.

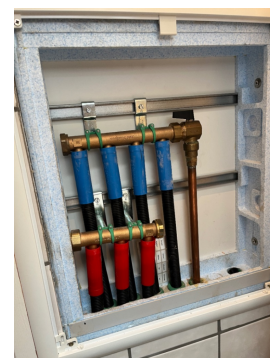
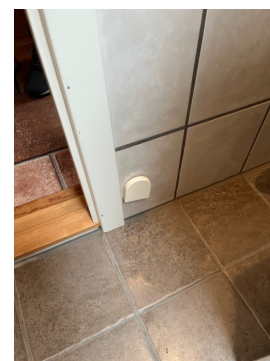
### ! TG 2 Vannledninger

- Det er ikke behov for utbedringstiltak siden anlegget fungerer i dag, men ut ifra alder kan skader plutselig oppstå på eldre anlegg.
