Tilstandsrapport

Boligbygg med flere boenheter

Ringgata 1D , 0577 OSLO

Befaringsdato: 27.04.2026

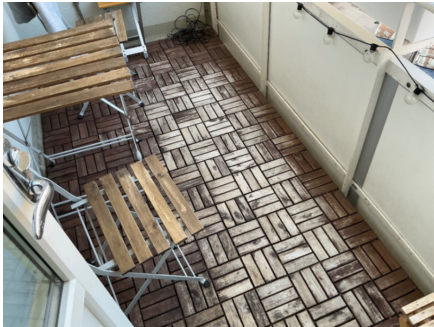
TG 2 Balkonger, terrasser og rom under balkonger

Det er registrert sprekker i treverket på tremmer. Sprekkene oppstår som følge av uttørking og naturlige bevegelser i materialet. Slike sprekker gjør treverket mer utsatt for fukt. Over tid kan dette føre til økt slitasje og, dersom vedlikehold uteblir, risiko for begynnende råte. Forholdet tilsier behov for jevnlig kontroll og vedlikehold. Lokal utbedring eller utskifting av enkelte tremmer kan bli nødvendig.

Tettesjiktet har oppnådd en alder som innebærer at materialet har en usikker fremtidig funksjon som følge av naturlig elde og værslitasje. Over tid mister tettesjiktet sin elastisitet, noe som kan føre til sprekker og utettheter som ikke alltid er synlige. Konsekvensen er økt risiko for fuktinntrenging og skader i de underliggende konstruksjonene, og det må derfor påregnes utskifting på sikt, men nøyaktig når er usikkert.

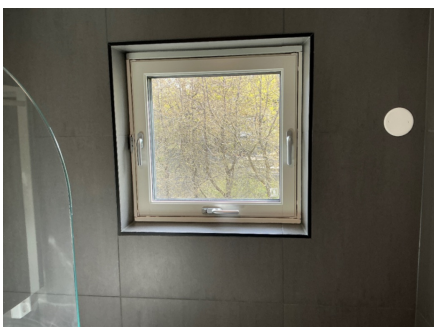
TG 2 Overflater vegger og himling

Det er et vindu innenfor en våt sone i rommet. Dette betyr at vinduet er mer utsatt for vannsøl som kan føre til skade.

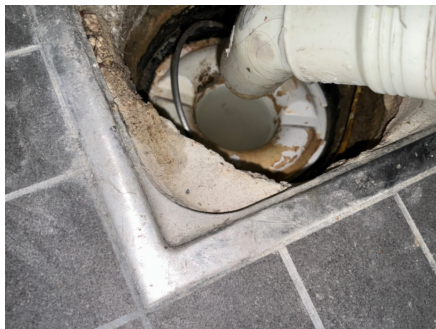
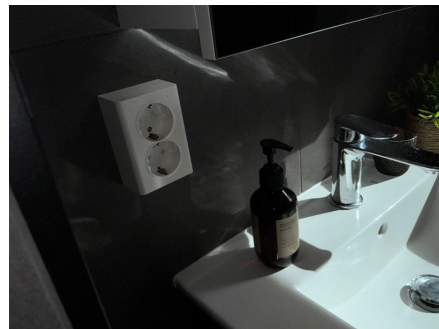
Det er registrert stikkontakt i våtsone. I områder som kan bli utsatt for vann skal overflater være tette, og gjennomføringer må være forsvarlig utført. En stikkontakt i slik sone innebærer en perforering i vegg som kan svekke fuktsikringen dersom tetting ikke er utført korrekt. Forholdet gir noe økt risiko for fuktinntrengning over tid.

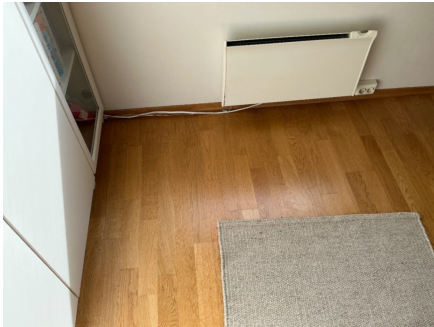
Ja På bakgrunn av løse ledninger, deler av anleggets alder og manglende samsvarserklæring anbefales det at det gjennomføres en utvidet el-kontroll av kvalifisert elektrofaglig personell, eksempelvis etter NEK 405-2-3 eller tilsvarende, for å kartlegge anleggets faktiske tilstand og avklare eventuelle avvik og behov for tiltak. Forholdene medfører usikkerhet knyttet til anleggets utførelse, kapasitet og sikkerhet, og det må påregnes påkostninger knyttet til fornying. Feil eller mangler ved det elektriske anlegget kan gi økt risiko for driftsforstyrrelser, varmgang, brannfare og elektrisk støt.
