# Tilstandsrapport

Enebolig

Nevermoveien 34, 8630 STORFORSHEIA

Rapportdato: 22.08.2025

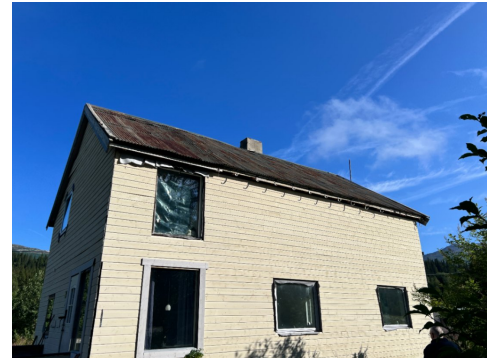
### TG 3 Nedløp og beslag

Det mangler takrenner på deler av boligen. Øvrig takrenner er dårlige.

- Det er påvist avvik i beslagløsninger.
- Det mangler snøfangere på hele eller deler av taket, noe som var krav på byggemeldingstidspunktet.
- Det er avvik:

- Det må monteres snøfangere for å oppfylle byggeårets krav.
- Avvik i beslagløsninger må utbedres.
- Tiltak:

Takrenner og nedløp monteres ved reovering av yttertaket.

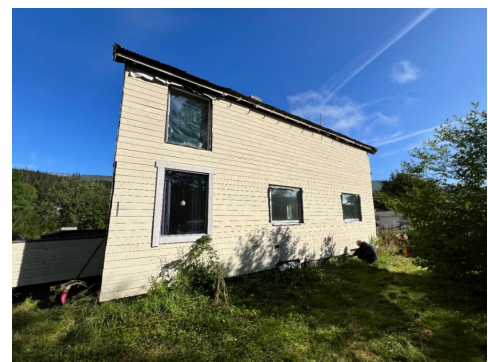
### TG 3 Veggkonstruksjon

- Det er påvist spredte råteskader i bordkledningen.
- Det er ingen musesperre i nedre kant av konstruksjon.
- Det er registrert symptom på aktivitet fra skadedyr.

- Råteskadet trekledning må skiftes ut.
- Råteskader i bordkledningen kan fortsette å utvikle seg både i tilliggende bordkledning og til bakenforliggende veggkonstruksjon, dersom en ikke foretar tiltak.

- Musesperre må etableres.
- Dersom tiltaket ikke utføres er det fare for ytterligere skadeutvikling.

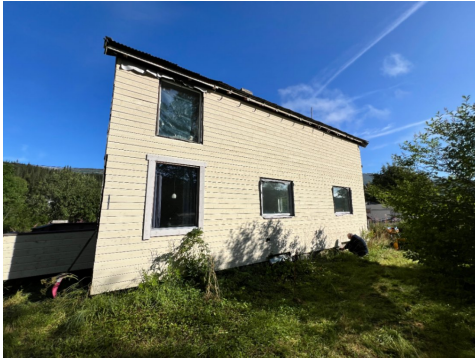
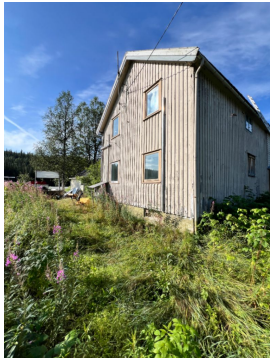
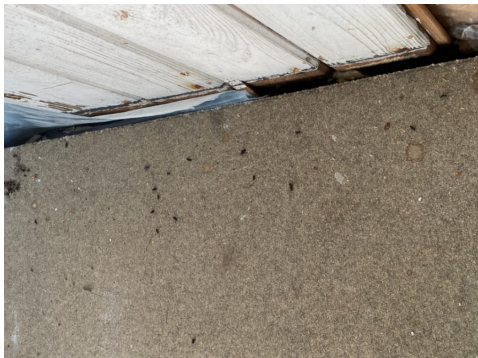
Ekskrementer etter mus på innkledd altan i 2. etasje.

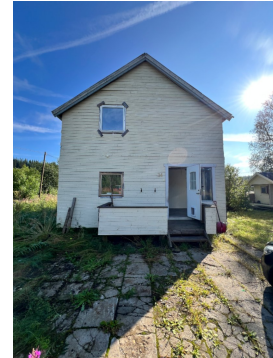
## TG 3 Utvendige trapper

Utvending trapp av trevirke.

- Rekkverk må monteres for å lukke avviket.

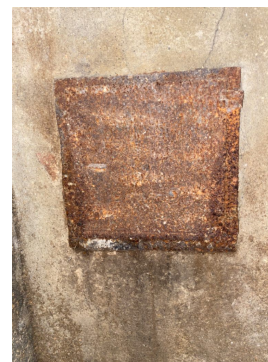
## TG 3 Rom Under Terreng

- Det er påvist indikasjoner på noe fuktgjennomtrenging i kjellergulv.
- Det er påvist indikasjoner på noe fuktgjennomtrenging inn i kjellermur.
- Det er påvist synlig fuktighet på mur/gulv i kjeller.

- Det må foretas tiltak for å redusere/begrense fuktgjennomtrenging inn i kjeller.
- Det påviste fuktnivå gir grunn til å overvåke konstruksjonen jevnlig for å se utvikling over tid, og eventuelt foreta tiltak for å unngå fuktskader.

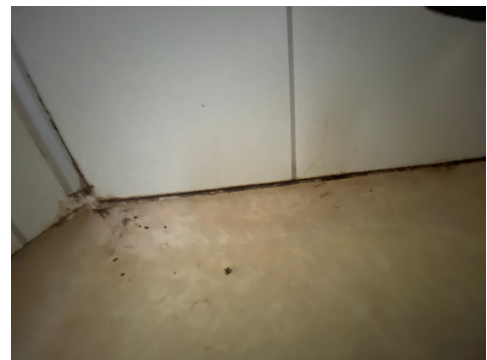
## TG 2 Overflater Gulv

- Det er mulighet for at det kan forekomme vannlekkasje på våtrommet hvor vann ikke vil gå til sluk.
- Det er påvist avvik i fallforhold til sluk i forhold til krav i forskrift på byggetidspunktet.

- Et bad med manglende/reduert fall til sluk blir mindre funksjonelt og sikkert for brukeren. Dette kan medføre stående vann på gulvet, vann som ikke ledes effektivt til sluket, økt risiko for at vann renner ut av rommet og redusert sklisikkerhet på gulvet.
- Det bør etableres avrenning inn til sluk for hele våtrommet.
- Eventuelt lekkasjevann fra utstyr utenfor dusjsone vil ikke ha en naturlig vei til sluket. Dette kan føre til at vann samler seg på gulvet og potensielt renner ut av rommet eller trenger inn i konstruksjonen.

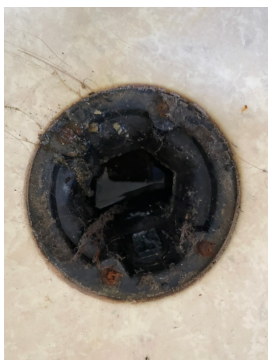
### ! TG 2 Sanitærutstyr og innredning

- Det er påvist riss/sprekker i utstyr på våtrommet.

- Riss er vanligvis overfladiske skader i servantens overflate eller glasur. Konsekvensene av riss er hovedsakelig kosmetiske.

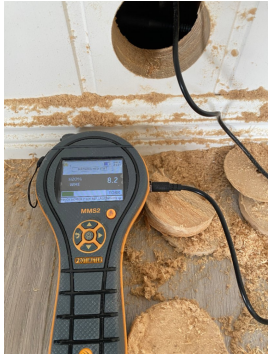
### ! TG 3 Generell

- Våtrommet må totalrenoveres. Alle forhold med tettesjikt, våtsone, sluk m.m. må dokumenteres.

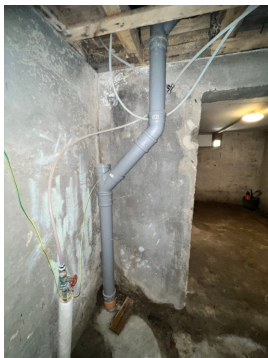
### ! TG 3 Tilliggende konstruksjoner våtrom

- Ved andre fuktundersøkelser enn hulltaking, er det påvist indikasjoner på fuktskader.

- Det må foretas tiltak for å lukke avviket.
