# Litledalen 17

## 4404 FLEKKEFJORD

### Tilstandsrapport

### Eierskifte

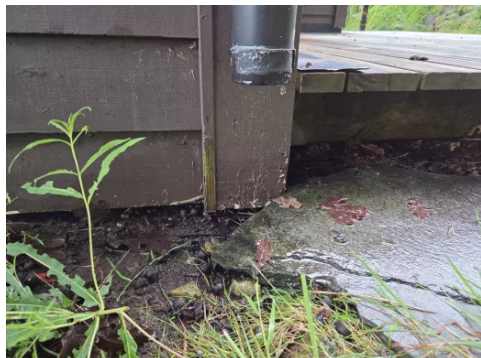
### 6.1 Drenering

Nedløpet er avsluttet over bakken, vann renner ned mot grunnmur.

Drenering har passert mer enn halvparten av forventet levetid.  
Ikke tegn til funksjonssvikt på befaring.  
Bortledning fra grunnmur fra nedløp ved påbygg er mangelfull.

Etablere bortledning av vann fra grunnmur ved nedløpet.

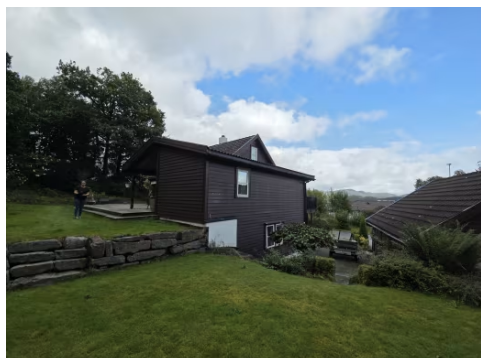
## 6.4 Støttemur

Rekkverk på støttemur mangler.

Det er den lødde muren som mangler rekkverk.

Montere rekkverk.

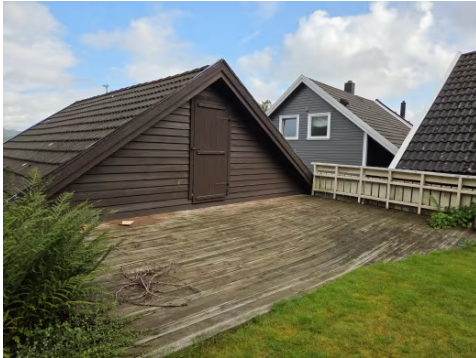
## 6.6 Balkong, terrasse, platting

Skjev og råteskadet terrasse.

| Terrassen på baksiden av garasjen er råteskadet, og veldig skjev. Tyder på at fundamentering er mangelfull.<br>Glassrekkverk på terrasse er skjevt og noe løst.<br>Vedlikehold må påregnes på terrassene rundt om. | |

Terrassen bak garasjen må rives.

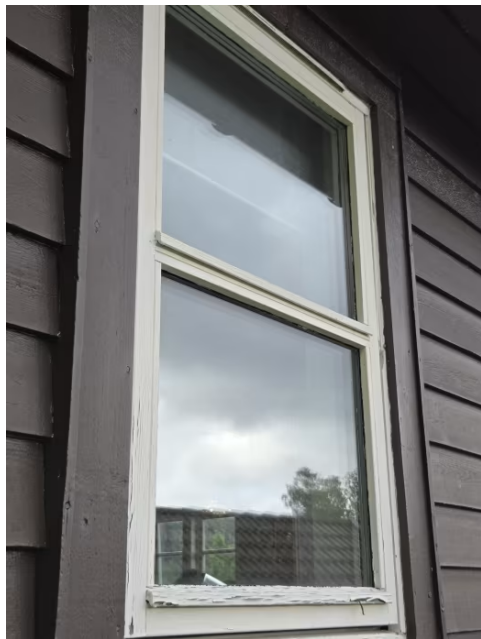
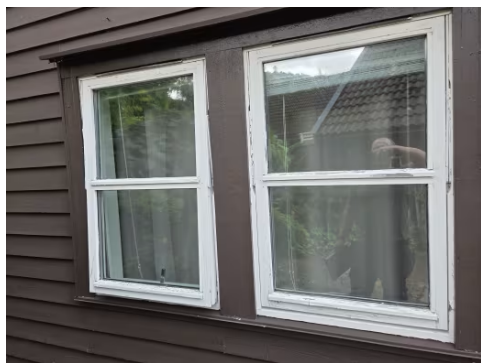
Værslitte karmen

Vinduene ifra byggeår er værslitte, og må påregnes å skiftes ut i nærmeste fremtid.  
Balkongdøren er skadet.  
Øvrige ytterdører må påregnes å skiftes ut i nærmeste fremtid.

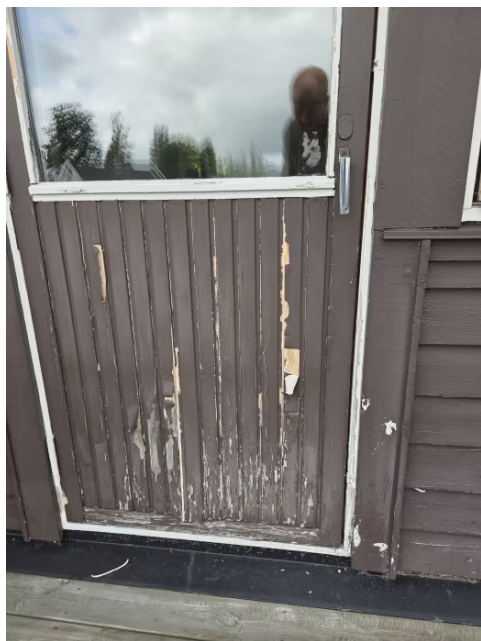
Slitt og skadet balkongdør

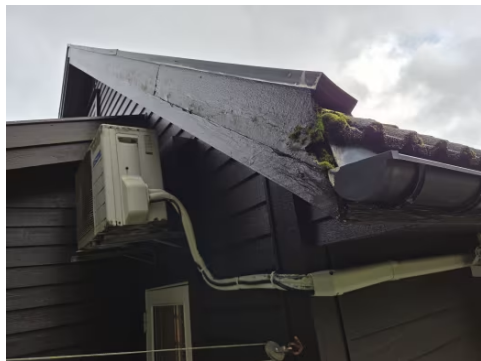
Råteskadet vindski.

| <p>I hovedsak er kledning i OK stand, alder tatt i betraktning.</p> <p>Kledning har mindre råteskader/soppskader stedvis, værst på vindski og hjørnebord.</p> <p>Kledningen er i hovedsak fra byggeår, og har passert over halvparten av forventet levetid.</p> <p>Ikke gjort avvik på musetettingen ved stikkprøver.</p> | |

| <p>Vedlikehold blir viktig på kledningen.</p> <p>De steder det finnes råteskader, må kledning skiftes.</p> | |

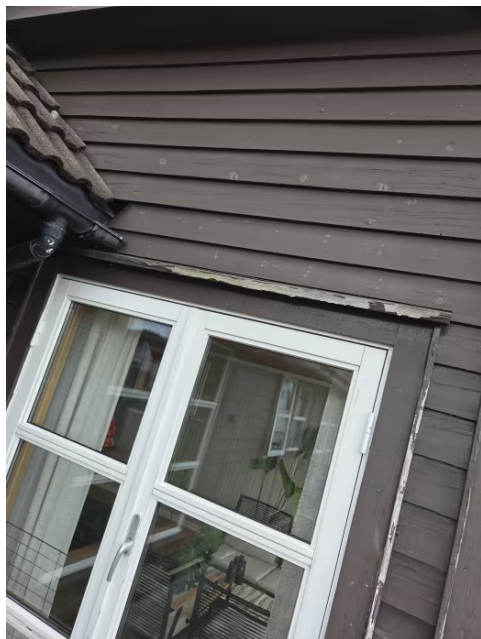
Slitasje stedvis på utvendig kledning.

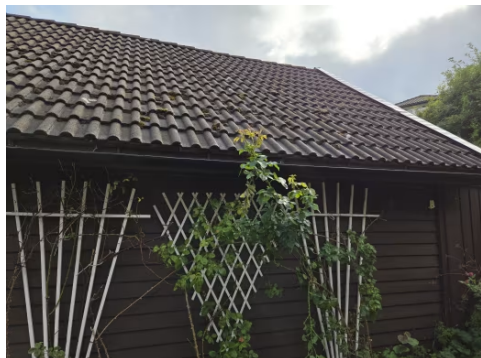
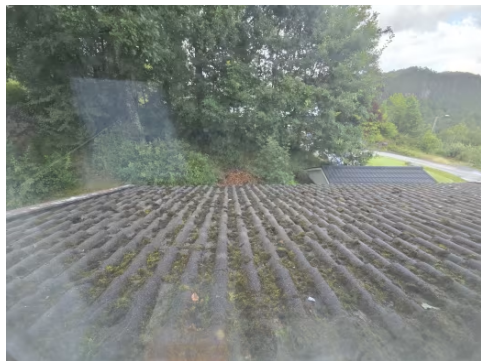
## 6.12 Takteking

Det er mye mose på taksteinen.

Taksteinen er passert sin levetid.

Takstein bør skiftes.

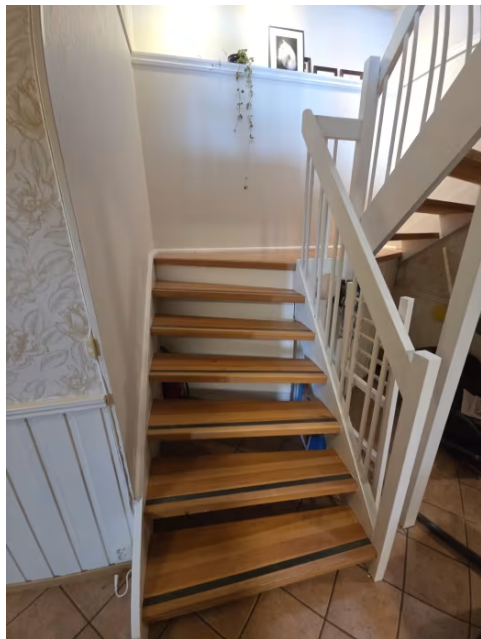
Håndløper mangler.

Etablere rekkverk i stua.  
Montere håndløper.

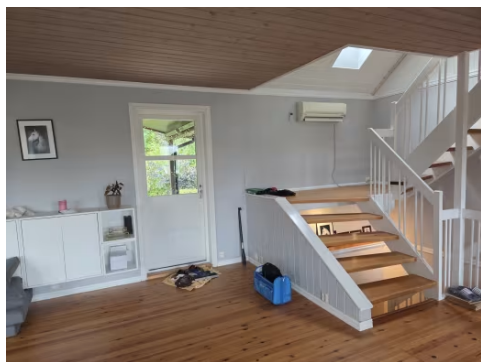
Rekkverk mangler.

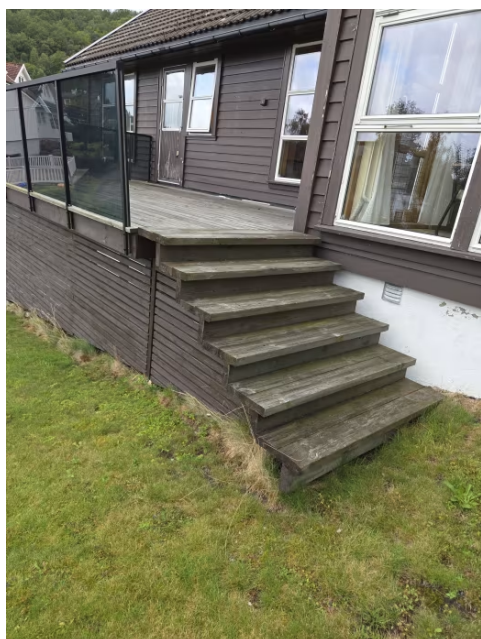
Rekkverk mangler.  
Noe grønske/svertesopp, kan vaskes bort.

Utvendig trapp mangler rekkverk.

Etablere rekkverk, og utføre vedlikehold.

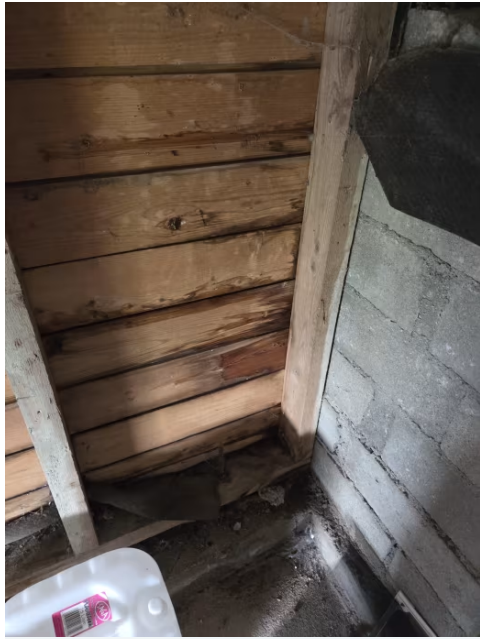
Fuktskjolder kan sees på innsiden av kledningen her.

Portene er ikke funksjonstestet.  
Sutaket har en skade, her mangler undertak.  
En del fukt på innsiden av kledningen rundt om.

Sutak må repareres.  
Årsak til fuktig kledning må undersøkes nærmere. Om kledningen står fuktig over tid kan dette føre til råteskader.

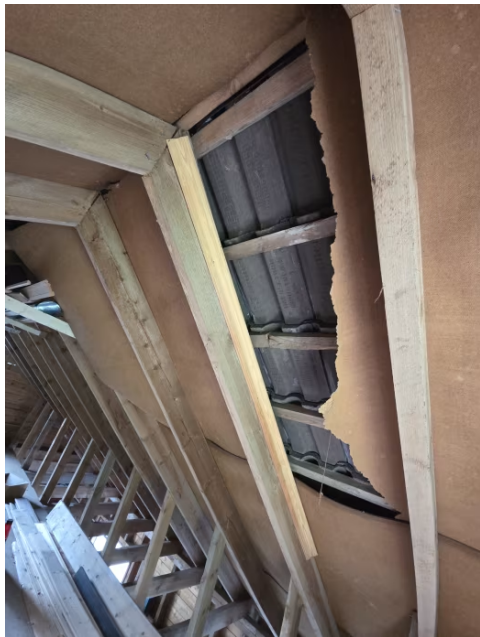
Skade/mangel på undertaket.
