# Tilstandsrapport

Rekkehus

Venusvegen 25D , 7036 TRONDHEIM

Befaringsdato: 11.03.2026

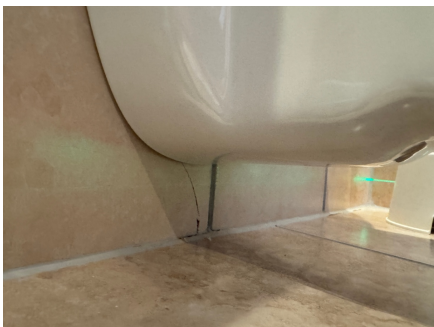
#### TG 2 Overflater Gulv

- Selv om bom eller hullyd ikke alltid er et umiddelbart problem, bør det overvåkes nøye før eventuell utvikling i sprekker i flisfuger e.l. oppstår. Dette må en foreta tiltak for, for å begrense utviklingen.
- Til tross for avviket i fall/høydeforskjell til sluk, vil gulvet fortsatt kunne lede vann mot sluket, men med redusert effektivitet. Dette kan potensielt øke risikoen for vannansamling i enkelte områder av badet.
