Venusvegen 25D, 7036 TRONDHEIM

**Populært rekkehus i barnevennlig område | Solrike uteplasser og egen hage | Peis og varmepumpe | Godt med parkering**

# Tilstandsrapport

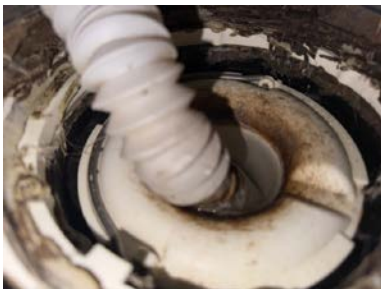
## 1. ETASJE > BAD

### TG 2 Sanitærutstyr og innredning
