# Tilstandsrapport

Fritidsbolig

Reinshommen 30, 4473 KVINLOG

Befaringsdato: 17.09.2025

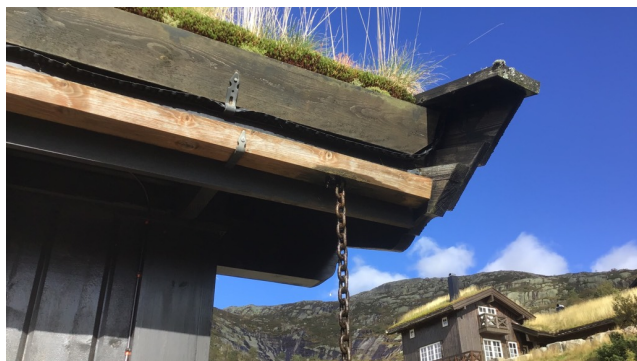
### ! TG 1 Nedløp og beslag

Takrenner av tre med kjetting til nedløp renne.  
Pipe helbeslått over tak med bunnbeslag i nedkant.

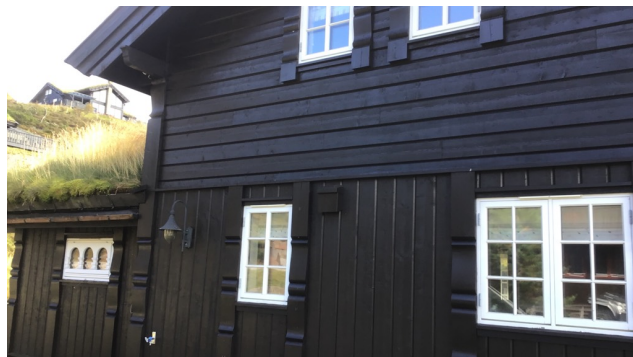
### ! TG 1 Veggkonstruksjon

Yttervegg av bindingsverks konstruksjon med utvendig stående og liggende kledning.

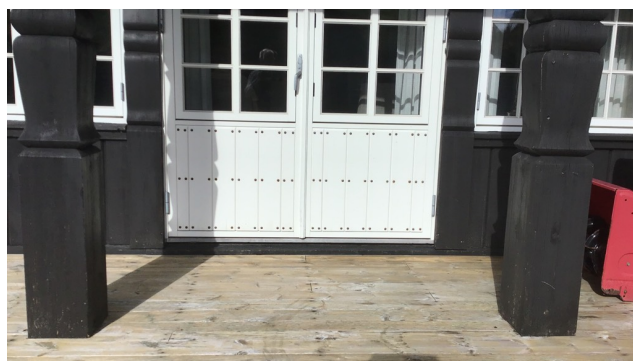
### ! TG 1 Dører

Malt ytterdør med glass og tett boddør  
Malt balkongdør i tre fra loft stue og gang, to fløyet balkongdør fra kjøkken  
Generelt har ytterdørene normal bruks slitasje og fungerte som tiltenkt

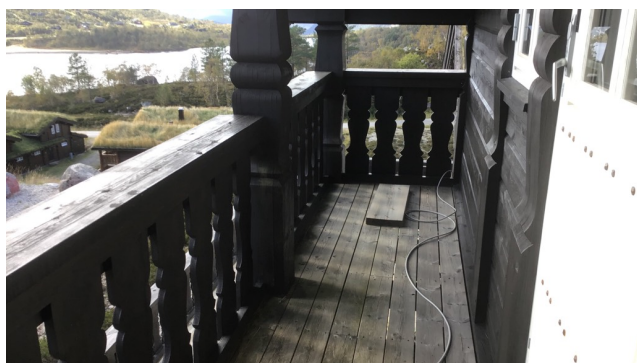
Loft terrasse

### ! TG 2 Balkonger, terrasser og rom under balkonger

Balkong/terrasse med dekke av terrassebord.  
Treverk og terrassebord fremstår med normal vær- og aldersslitasje.  
Normalt vedlikehold av terrassebord må påregnes.

For at rekkverkene skal ha god sikring mot fall, anbefales det at det gjøres høyere og i tråd med dagens krav til rekkverkshøyde på 1 m. Det er imidlertid ikke noe krav om slik forhøyning, da rekkverket ble opprinnelig oppført før nåværende krav ble gjort gjeldende.

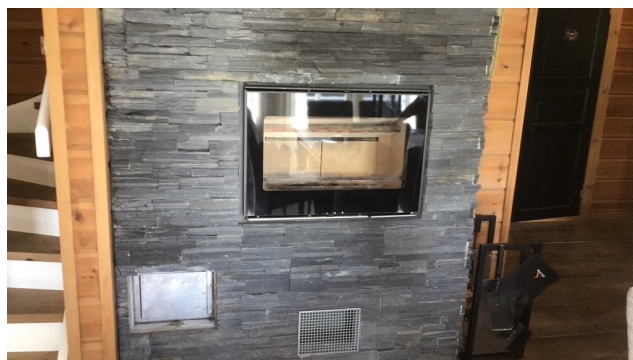
Ovn på kjøkken

Ved inspeksjon av utvendige overflater på pipe og brannmur, ble det ikke registrert sprekker eller riss av betydning. Peisen var i bruk på befaringsdagen, fungerte og fremstod tilsynelatende i god stand.

For teknisk tilstandsanalyse av pipe og ildsted, henvises det til lokalt brann- og feiervesen

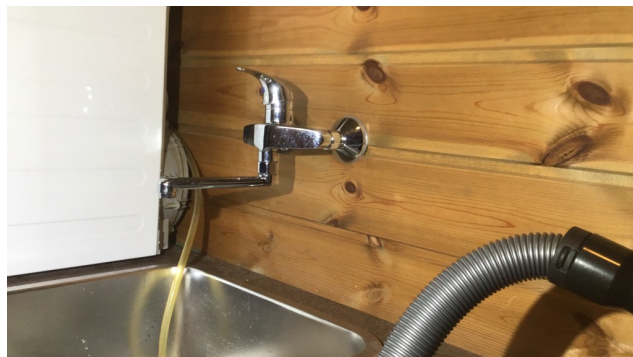
## ! TG 2 Overflater vegger og himling

- Det er avvik:
- Det er områder ved vask med ikke fuktbestandige materialer i våtsonen

- Tiltak:
- Det bør gjøres tiltak for å lukke avviket.

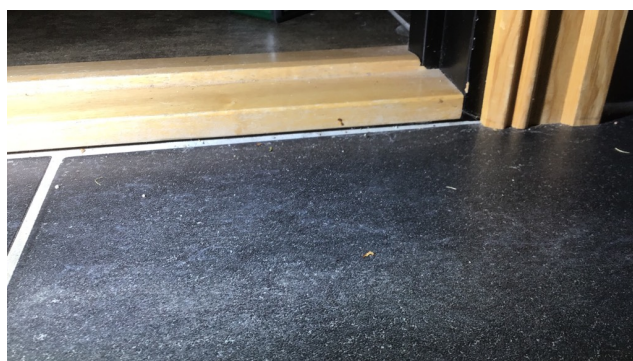
- Det er avvik:
- Det er ikke påvist membran smurt på slukmansjetten under klemring
- Ut ifra alder må det forventes at membran er smurt på gulv med oppkant.
- Det mangler oppkant under dør med membran/silikon

Mangler oppkant under dør

- Tiltak:
- Videre undersøkelse av sluk anbefales, innhente dokumentasjon om mulig
- Det må gjøres tiltak under dør med etablering av oppkant

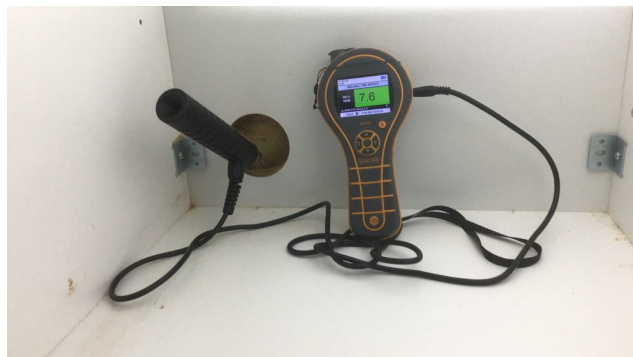
Hulltaking utført i skap i gang bak vask.

Ikke påvist unormale fuktverdier på kontrollert område. 7,6 vektprosent

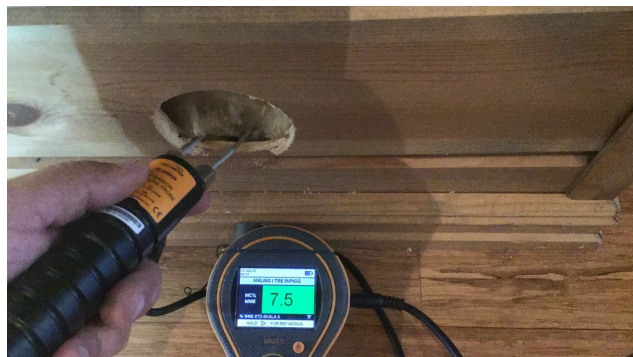
Hulltaking utført i loftstue bak dusj.  
Ikke påvist unormale fuktverdier på kontrollert område. 7,5 vektprosent

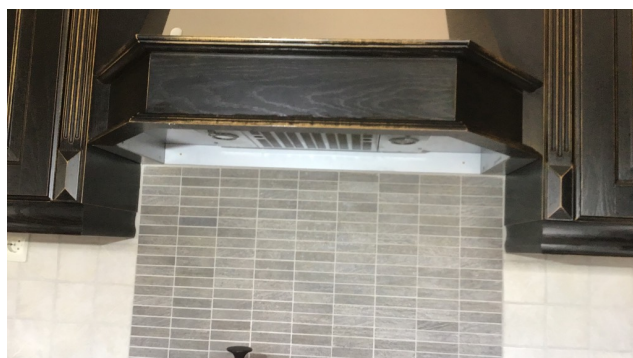
Ventilator med utlufting ut  
Det ble ikke registrert komfyrvakt under ventilatoren.  
Dette var ikke et krav på oppføringstidspunktet, men anbefales  
montert.
