# Tilstandsrapport

3-roms andelsleilighet

Revelheigata 10, 8610 MO I RANA

Befaringsdato: 13.08.2025

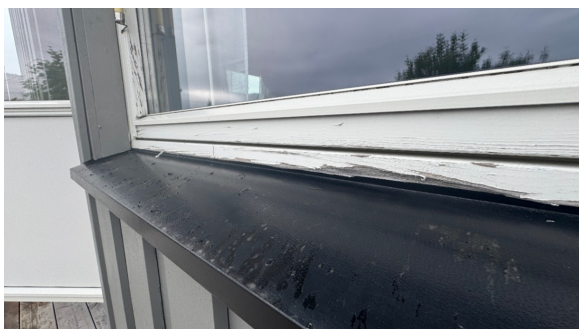
Enkelte vinduer er noe utvendig værslitt.

Utvendig overflatebehandling av vinduer bør påregnes.

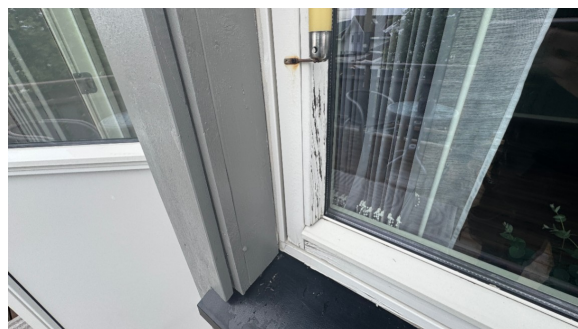
Enkelte vinduer er noe utvendig værslitt.

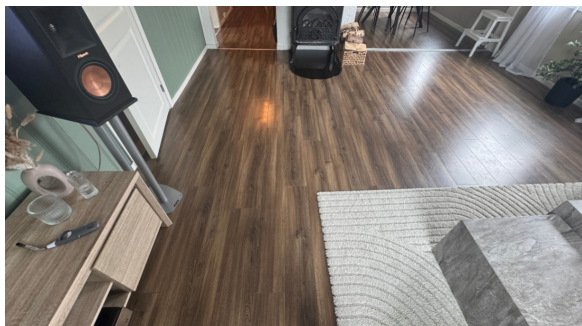
- Det er målt høydeforskjell på mellom 15-30 mm gjennom hele rommet. Tilstandsgrad 2 gis med bakgrunn i standardens krav til godkjente måleavvik.
- Målt høydeforskjell på over 20 mm innenfor en lengde på 2 meter. Tilstandsgrad 3 gis med bakgrunn i standardens krav til godkjente måleavvik.

Største målte planavvik er målt i stuen.

**Kostnadsestimat: 50 000 - 100 000**

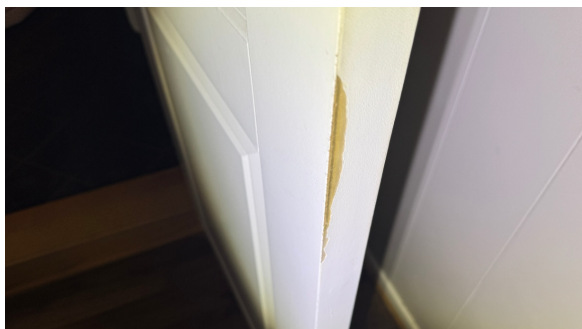
Slitasje/skade på dørblad.

Utskifting av enkelte dører/dørblad bør vurderes.

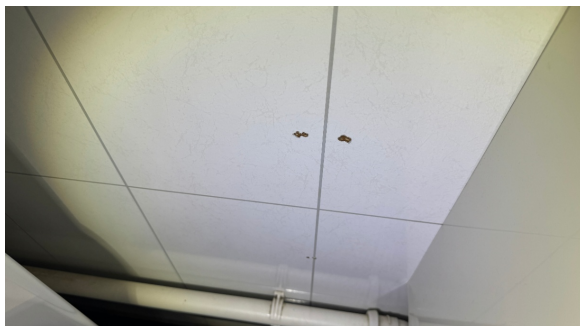
Skruehull i veggplater.

Skruehull i veggplater bør tettes med fugemasse for å unngå fuktskader i veggplater.

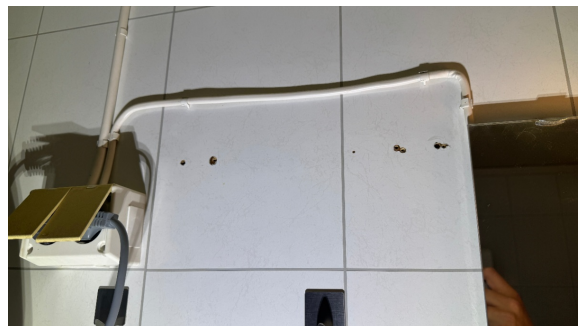
Skruehull i veggplater.

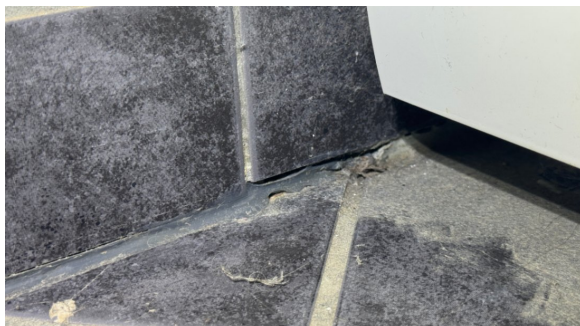
Det er registrert noe sprekker i elastisk fug mellom gulv/vegg.

Sprekker i fug mellom vegg/gulv.-

Elastisk fug mellom gulv/vegg bør utbedres.

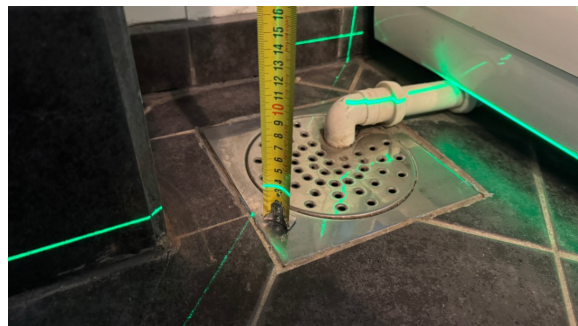
- Det er påvist avvik i fallforhold til sluk i forhold til krav i forskrift på byggetidspunktet.

Kontroll av fallforhold.

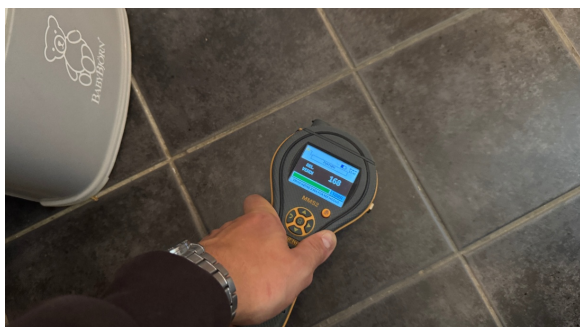
Det ble fuktmålt ved befaring, ingen unormale fuktverdier ble registrert.

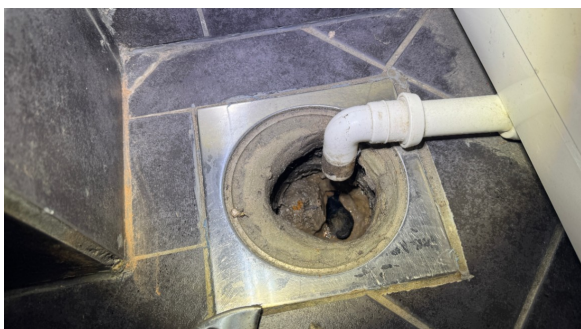
Kontroll av sluk.

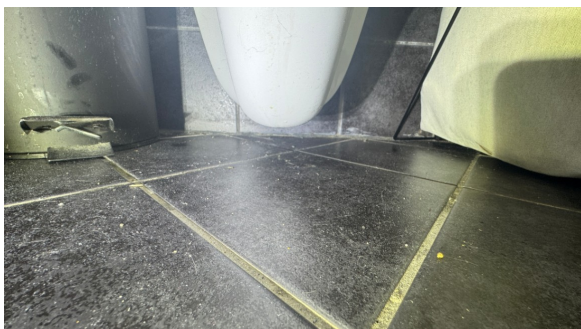
- Det er ikke påvist tilfredsstillende løsning for å synliggjøre lekkasje fra innebygget sisterne.

- Ved implementering av innebygget sisterne var det ikke krav om lekkasjesikring, konstruksjonen bør jevnlig observeres.
- Uten dreneringsløsning/lekkasjesikring kan lekkasjer pågå over lang tid uten å bli oppdaget. Dette kan føre til omfattende fuktskader i omkringliggende byggematerialer.

Manglende dreneringsåpning under den innebygde sisternen.

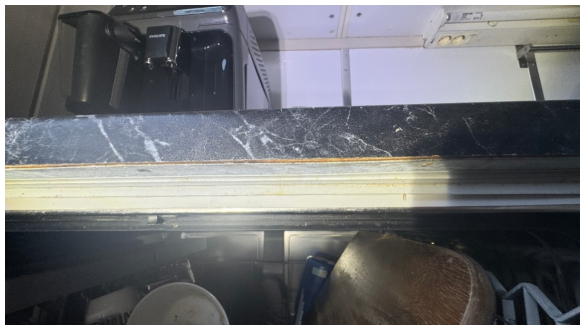
Det er registrert noe fuktsvell i enkelte fronter.

Fuktsvell i benkeplate over oppvaskmaskin

Umiddelbare tiltak ansees ikke som nødvendig.

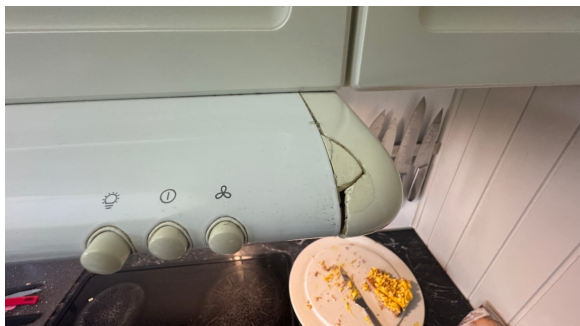
Kjøkkenventilator har sprekk.

Avtrekket fungerer, avviket er kun av estetisk karakter og umiddelbare tiltak ansees ikke som nødvendig.

Sprekk i ventilator.

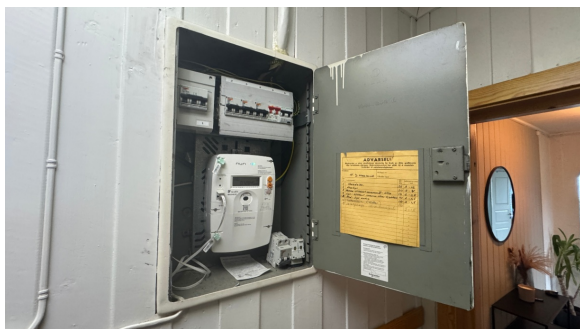
Kontroll av el-skap og kursfortegnelse.

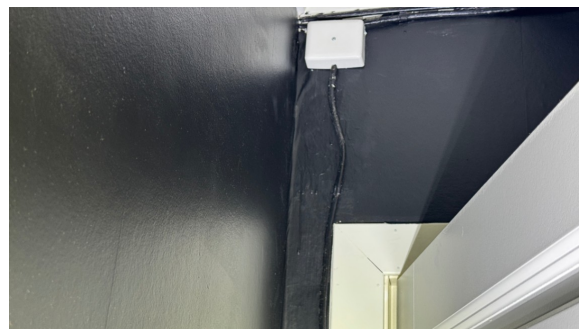
Det er tegn til noe ufagmessig utførelse på deler av det elektriske anlegget. (TG3)

Det er påvist tegn til ufagmessig arbeider på det elektriske anlegget.

Kostnader for utbedring av eventuelle avvik etter kontroll må påregnes.
