# Tilstandsrapport

Rekkehus

Kvitemyrkroken 13 , 4103 JØRPELAND

Befaringsdato: 23.02.2026

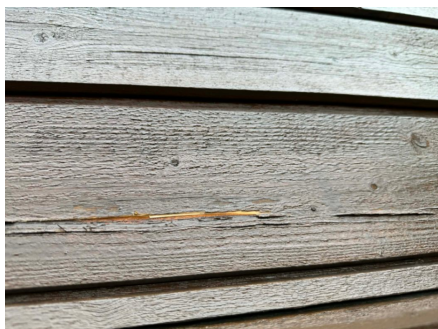
Det registreres stedvis slitte / sprekker i trekledning.

Anbefaler å overflatebehandle slitte overflater i trekledning og vurdere bytting av sprukne bord, dette for å unngå råteskader i kledning.

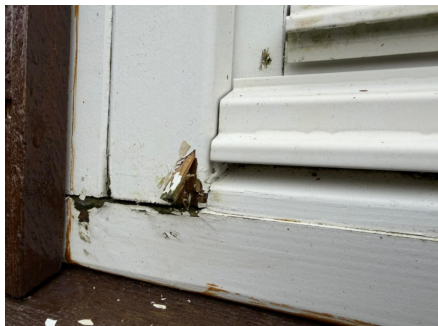
Det registreres stedvis slittasje i vinduskarmer og råteskader i åpne vindu stue 1 etg. mot Sør og råteskade i åpne vindu stue u etg. mot Sør Pga. manglende vedlikehold.

Anbefaler å bytte vinduer med råteskader og overflatebehandle slitte overflater, dette for å unngå ytterligere råteskader.

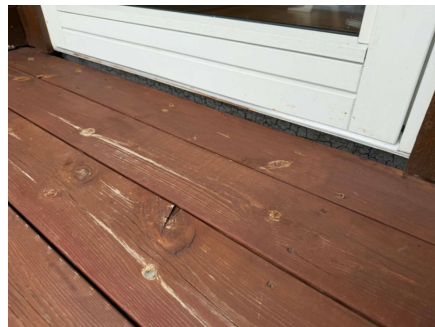
Det registreres stedvis slittasje i dører. Pga. manglende vedlikehold, sprekker innvendig i begge balkongdører eller montering av solskjerming og løst håndtak, manglende beslag under balkongdør 1 etg.

Anbefaler å overflatebehandle dører. Dette for å unngå råteskader, montere beslag og feste håndtak på balkongdør 1 etg.
