# Tilstandsrapport

Boligbygg med flere boenheter

Skøyteveien 4 H, 4374 Egersund

Befaringsdato: 03.02.2026

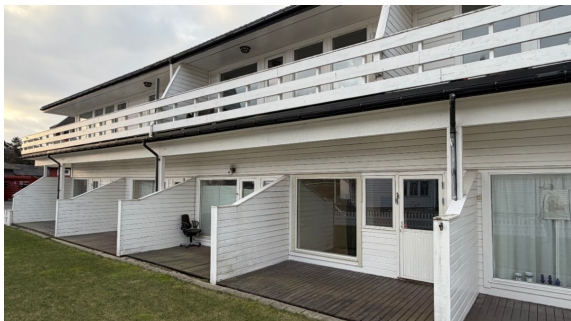
- Kondensering på enkelte glass har medført fuktskader i treverk som kan medføre utskiftningsbehov av enkelte vinduer.

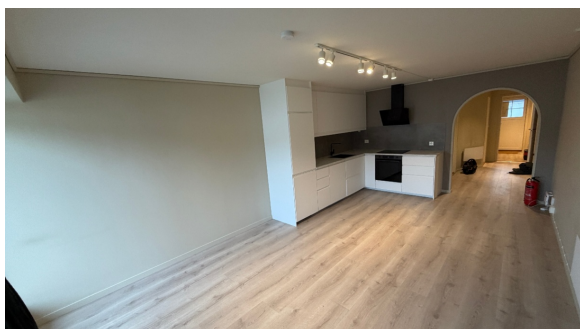
### TG 3 Etasjeskille/gulv mot grunn

- Det er målt høydeforskjell på mellom 15-30 mm gjennom hele rommet. Tilstandsgrad 2 gis med bakgrunn i standardens krav til godkjente måleavvik.
- Målt høydeforskjell på mellom 10 - 20 mm innenfor en lengde på 2 meter. Tilstandsgrad 2 gis med bakgrunn i standardens krav til godkjente måleavvik.
- Målt høydeforskjell på over 30 mm gjennom hele rommet. Tilstandsgrad 3 gis med bakgrunn i standardens krav til godkjente måleavvik.
- Det er påvist andre avvik:

Det er registrert noe kald gulvflate i betonggulv med laminat mot grunn, særlig i områder nær yttervegg. Forholdet er ikke uvanlig for boliger fra oppføringsstiden og kan ha sammenheng med begrenset isolasjon i gulvkonstruksjonen. Det er ikke registrert fukt ved overflatemålinger.

Tilstandsgrad 3 gis med bakgrunn i standardens krav til godkjente måleavvik.

Dette er et grovt overslag. Det anbefales at det gjøres ytterligere undersøkelser for å avdekke årsak og skadeomfang som grunnlag for et mer detaljert og riktig kostnadsoverslag.

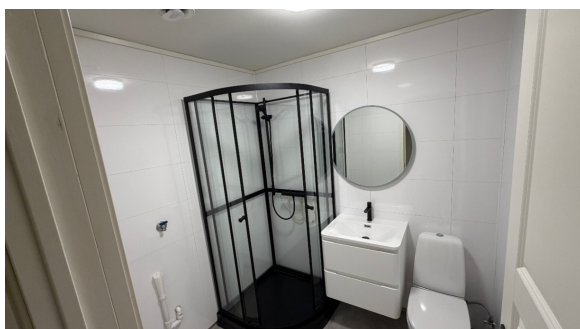
- Det er mulighet for at det kan forekomme vannlekkasje på våtrommet hvor vann vil gå til sluk.
- Det er påvist at høydeforskjell fra topp slukrist til gulv/synlig topp membran ved dørterskel er mindre enn 25 mm.
- Det er påvist avvik i fallforhold til sluk i forhold til krav i forskrift på byggetidspunktet.
- Det er påvist andre avvik:

- Andre tiltak:
- Et bad med manglende/reduisert fall til sluk blir mindre funksjonelt og sikkert for brukeren. Dette kan medføre stående vann på gulvet, vann som ikke ledes effektivt til sluket, økt risiko for at vann renner ut av rommet og redusert sklisikkerhet på gulvet.

Lekkasjevann utenfor dusjsjonen ledes ikke tilstrekkelig til sluk, og det er risiko for at vann renner ut gjennom døråpning. Anbefaler at det opprette oppbrett av membran mot dørterskel, samt silikoneres omliggende avløpsrør i gulv.

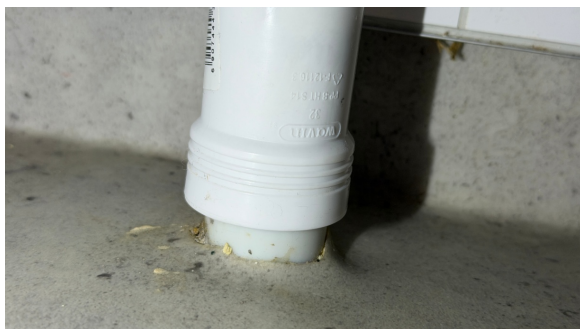
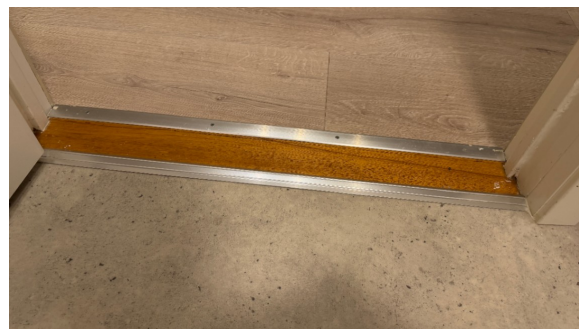
### TG 2 Sluk, membran og tettesjikt

- Det er påvist mangelfull/feil utførelse rundt rørgjennomføringer e.l. som gir fare for fukt i konstruksjonen i våtsone.
- Mer enn halvparten av forventet brukstid er passert på slukløsningen.

- Eldre sluk av plast er ofte utsatt for lekkasjer og særlig i overganger. Eventuelle lekkasjer kan medføre fuktskader på tiliggende konstruksjoner.
- Konsekvensen er at det kan oppstå fuktskader i konstruksjonen bak overflatematerialet. Vann kan trenge inn gjennom utette rørgjennomføringer og forårsake fuktskader ved fukttilførsel gjennom enten bruksvann eller lekkasjevann.
