Skøyteveien 4H, 4374 EGRSUND

# Tilstandsrapport

# gnr. 8, bnr. 373, snr. 18

Befaringsdato: 03.02.2026

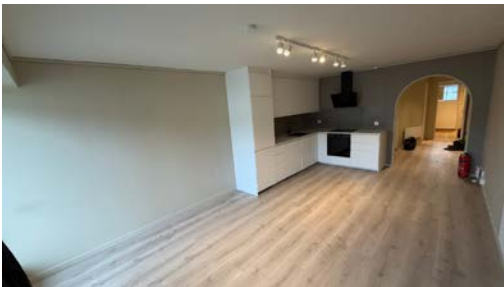
### TG 3 Etasjeskille/gulv mot grunn

- Det er målt høydeforskjell på mellom 15-30 mm gjennom hele rommet. Tilstandsgrad 2 gis med bakgrunn i standardens krav til godkjente måleavvik.
- Målt høydeforskjell på mellom 10 - 20 mm innenfor en lengde på 2 meter. Tilstandsgrad 2 gis med bakgrunn i standardens krav til godkjente måleavvik.
- Målt høydeforskjell på over 30 mm gjennom hele rommet. Tilstandsgrad 3 gis med bakgrunn i standardens krav til godkjente måleavvik.
- Det er påvist andre avvik:

Det er registrert noe kald gulvflate i betonggulv med laminat mot grunn, særlig i områder nær yttervegg. Forholdet er ikke uvanlig for boliger fra oppførings tiden og kan ha sammenheng med begrenset isolasjon i gulvkonstruksjonen. Det er ikke registrert fukt ved overflatemålinger.

Tilstandsgrad 3 gis med bakgrunn i standardens krav til godkjente måleavvik.

Dette er et grovt overslag. Det anbefales at det gjøres ytterligere undersøkelser for å avdekke årsak og skadeomfang som grunnlag for et mer detaljert og riktig kostnadsoverslag.

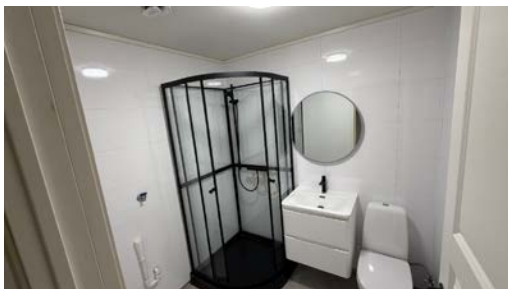
- Det er mulighet for at det kan forekomme vannlekkasje på våtrommet hvor vann ikke vil gå til sluk.
- Det er påvist at høydeforskjell fra topp slukrist til gulv/synlig topp membran ved dørterskel er mindre enn 25 mm.
- Det er påvist avvik i fallforhold til sluk i forhold til krav i forskrift på byggetidspunktet.
- Det er påvist andre avvik:

Lekkasjevann utenfor dusjsjonen ledes ikke tilstrekkelig til sluk, og det er risiko for at vann renner ut gjennom døråpning. Anbefaler at det opprette oppbrett av membran mot dørterskel, samt silikoneres omliggende avløpsrør i gulv.

- Andre tiltak:
- Et bad med manglende/ redusert fall til sluk blir mindre funksjonelt og sikkert for brukeren. Dette kan medføre stående vann på gulvet, vann som ikke ledes effektivt til sluket, økt risiko for at vann renner ut av rommet og redusert sklisikkerhet på gulvet.

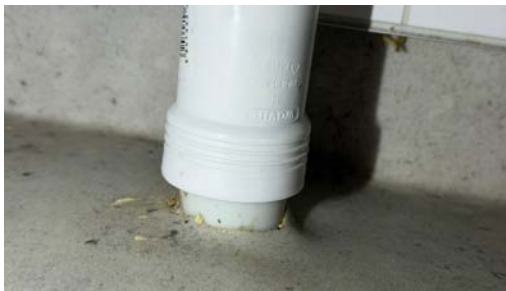
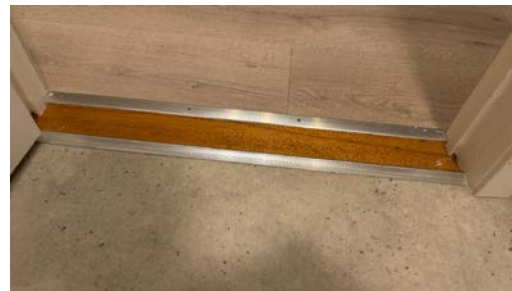
### TG 2 Sluk, membran og tettesjikt

- Det er påvist mangelfull/feil utførelse rundt rørgjennomføringer e.l. som gir fare for fukt i konstruksjonen i våtsone.
- Mer enn halvparten av forventet brukstid er passert på slukløsningen.

- Eldre sluk av plast er ofte utsatt for lekkasjer og særlig i overganger. Eventuelle lekkasjer kan medføre fuktskader på tilleggende konstruksjoner.
- Konsekvensen er at det kan oppstå fuktskader i konstruksjonen bak overflatematerialet. Vann kan trenge inn gjennom utette rørgjennomføringer og forårsake fuktskader ved fukttilførsel gjennom enten bruksvann eller lekkasjevann.
