# Befaringsrapport

## Beskrivelse av hytter

📍 Sørvikveien 32, 7900 RØRVIK

# gnr. 202, bnr. 117

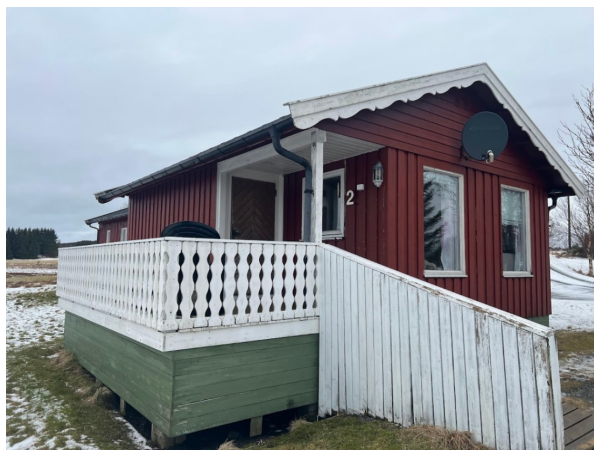
### Hytte 1:

**Vurdering utvendige forhold:** Bygningen er utvendig med generelt større slitasje på vinduer, ytterdør og takteking samt stedvis råte i kledning. Må påregnes større oppgradering på kort sikt for å bevare bygning. Det ble og registrert noe oppsmuldring av pilarblokker under terrasse.

**Vurdering innvendige forhold:** Det er innvendig normal bruksslitas for slike utleiehytter og det vurderes ikke større strakstiltak men normalt vedlikehold. Våtrom er med noe enkel utførelse i forhold til dagens krav men vurderes funksjonelt ved forsiktig bruk.

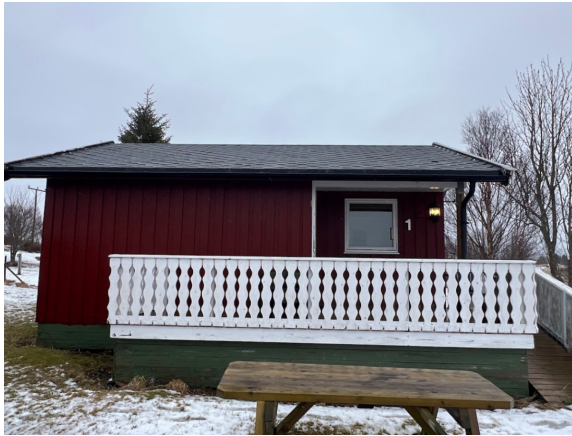
### Hytte 2.

Vurdering utvendige forhold: Bygningen er utvendig med generelt større slitasje på vinduer, ytterdør og takteking samt stedvis råte i kledning og på ytterdør. På 1 soverom er vindu utett og det sto vann inne i glass ved befaring. Må påregnes større oppgradering på kort sikt for å bevare bygning. Det ble og registrert noe oppsmuldring av pillarblokker under terrasse. Det ble i tak over kjøkken registrert missfarging av trapanel som trolig skyldte utettheter i taktekingen

Vurdering innvendige forhold: Det er innvendig normal bruksslit for slike utleiehytter og det vurderes ikke større strakstiltak men normalt vedlikehold. Våtrom er med noe enkel utførelse i forhold til dagens krav men vurderes funksjonelt ved forsiktig bruk

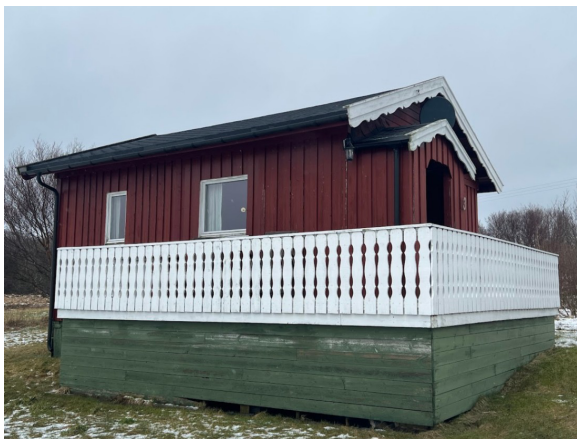
### Hytte 3.

Vurdering utvendige forhold: Bygningen er utvendig med generelt større slitasje på vinduer, ytterdør og takteking samt stedvis råte i kledning. Må påregnes større oppgradering på kort sikt for å bevare bygning. Det ble og registrert noe oppsmuldring av pillarblokker under terrasse.

Vurdering av innvendige forhold: Det er innvendig normal bruksslit for slike utleiehytter og det vurderes ikke større strakstiltak men normalt vedlikehold. Våtrom er med noe enkel utførelse i forhold til dagens krav og i dusjsone er det større fuktskader på vegger der plater delvis har gått i oppløsning. Må påregnes tiltak på kort sikt angående dette forholdet.
