# Tilstandsrapport

Enebolig

Løveåsen 79, 3280 TJODALYNG

Rapportdato: 16.03.2026

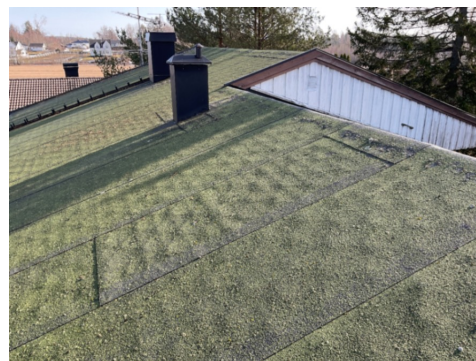
- Mer enn halvparten av forventet brukstid er passert på taktekingen.
- Det er avvik:
- Taktekingen har mose og slitasje på grunn av elde.

Takteking av papp

Mose bør fjernes skånsomt, og taket bør kontrolleres for skader. Det anbefales tilstandsvurdering av taktekingen med tanke på fremtidig utskifting. Gjennomføringer og beslag bør kontrolleres samtidig.

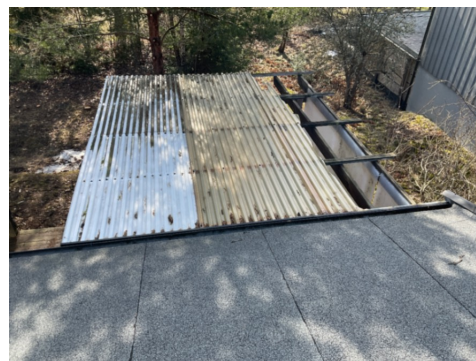
Plastplater på terrasseoverbygg

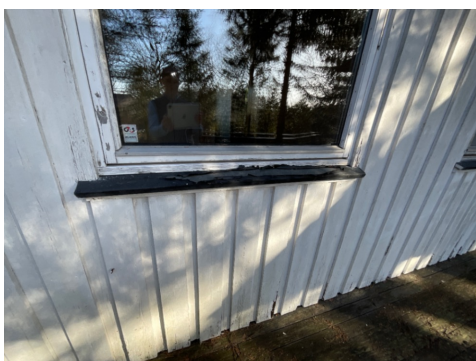
- Det er ikke tilfredsstillende bortledning av vann fra taknedløp ved grunnmur.
- Det er påvist avvik i beslagløsninger.
- Det mangler snøfangere på hele eller deler av taket, men det var ikke krav om dette på byggemeldingstidspunktet.
- Det er avvik:

Beslag på soveromsvinduet

- Avvik i beslagløsninger må utbedres.
- Det er ikke krav om utbedring av snøfangere opp til dagens krav.
- Det bør lages system for bortledning av vann fra taknedløp ved grunnmur.

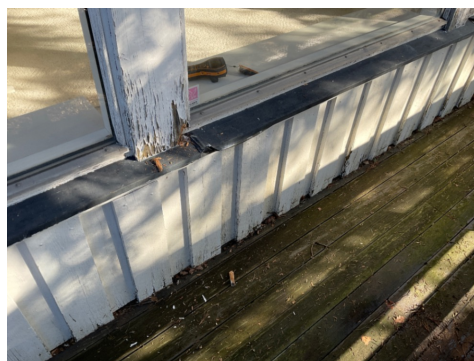
- Det er ingen eller liten lufting i nedre kant av kledning mot grunnmur.
- Det er påvist betydelige råteskader i bordkledningen.
- Det er påvist fuktskader i veggkonstruksjonen.
- Det er påvist omfattende skade i fasade.
- Det er påvist spredte råteskader i bordkledningen.

Tilstandsgrad 3 er gitt fordi det er registrert råteskader i utvendig trepanel på alle yttervegger, spredt rundt hele boligen. Skadene er hovedsakelig lokalisert:

Utvendig råte rundt stuevinduet og i bunnen av utvendig trepanel.

Skadet kledning og listverk må skiftes ut.

Det bør foretas kontroll av underliggende konstruksjon (vindspærre, stendere og isolasjon) for skjulte råteskader.

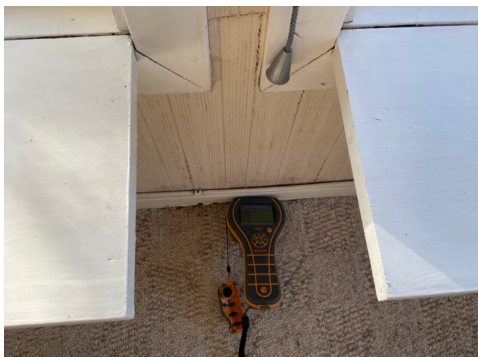
Videre er det under stuevindu målt 8,6 % fuktighet i gulvlist innvendig, og det er observert sprekkdannelser i innvendig platekledning. Disse forholdene sees i sammenheng med utvendige råteskader og svekket tetting rundt vinduet.

Innvendig fuktmåling

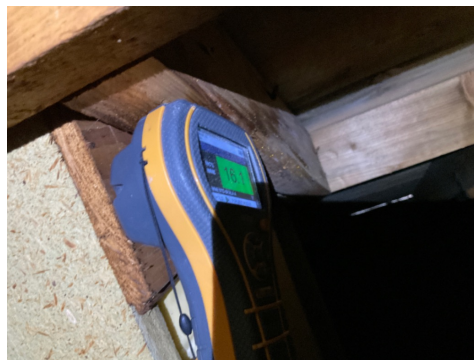
Fuktskjolder i undertaket rundt luftepipen og mål 16 vektprosent fuktighet i treverket.

Fuktskjolder kan tyde på tidligere eller pågående lekkasje eller kondensproblematikk ved gjennomføringen. Spor etter gnagere viser at konstruksjonen ikke er tilstrekkelig sikret mot skadedyr.

Fuktmåling i trekonstruksjoner rundt luftekanal

Gjennomføring ved luftepipe bør kontrolleres og tettes ved behov.  
Undertaket bør undersøkes nærmere for å avklare om det foreligger aktiv lekkasje.

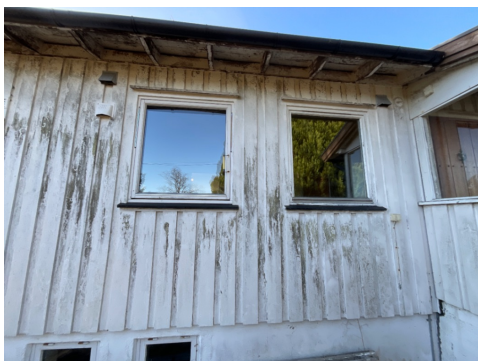
Kjøkken og vaskeroms vindu

- Det er påvist at enkelte vinduer er vanskelig å åpne/lukke.
- Det er påvist avvik rundt innsettsdetaljer.
- Det er påvist et betydelig antall vinduer med punkterte eller sprukne glassruter.
- Det er påvist tegn på innvendig kondensering av enkelte vindusglass.
- Det er påvist vinduer med fukt/råteskader.
- Karmene i vinduer er slitte og det er sprekker i treverket.

Punktet glass indikerer svikt i isolerglass, og kondens kan være tegn på dårlig ventilasjon eller redusert isoleringsevne. Malingsavflassing og råte viser vedlikeholdsetterslep og fuktpåvirkning.

Punkterte og kondenserte ruter bør skiftes ut.  
Utvendig og innvendig overflatebehandling bør utbedres.  
Råteskadet listverk bør skiftes ut og behandles.  
Innsetningsdetaljer og beslag bør kontrolleres samtidig.

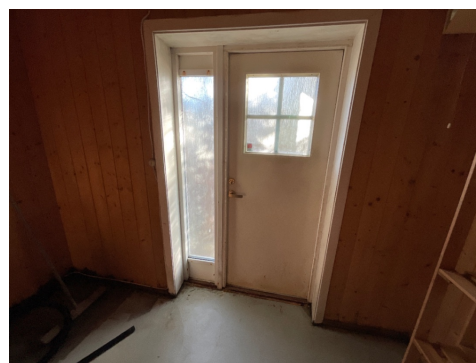
Kjeller dør

- Det er påvist avvik rundt innsetningsdetaljer.
- Det er påvist dør(er) med fukt/råteskader.
- Det er påvist dører med punkterte eller sprukne glassruter.
- Det er påvist dører som er vanskelig å åpne eller lukke.
- Det er påvist tegn på innvendig kondensering av enkelte glass.
- Karmene i dører er værslitte utvendig og det er sprekker i treverket.
- Det er avvik:

- Utvendig svelling i dørbladet,
- Svertesopp/misfarging innvendig,
- Råteskader i utføring og listverk innvendig.

Forholdene viser betydelig fuktpåvirkning og funksjonssvikt. Døren vurderes å ha overskredet sin tekniske levetid.

Døren må skiftes ut i sin helhet.  
Råteskadet utføring og listverk må fjernes og erstattes.  
Underliggende konstruksjon bør kontrolleres for videre fukt- og råteskader.  
Tetting og beslag rundt døråpningen må etableres på nytt.

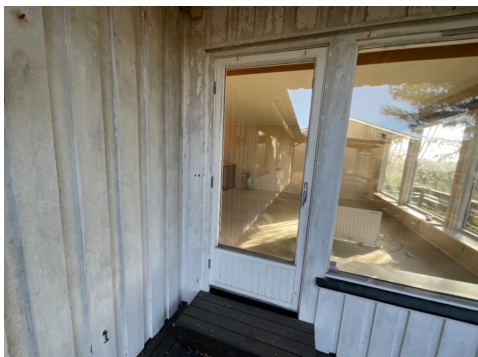
Terrasse dør

- Det er påvist avvik rundt innsettsingsdetaljer.
- Karmene i dører er værslitte utvendig og det er sprekker i treverket.
- Det er avvik:

Terrassedør bør vedlikeholdes utvendig, og skadet treverk må behandles.

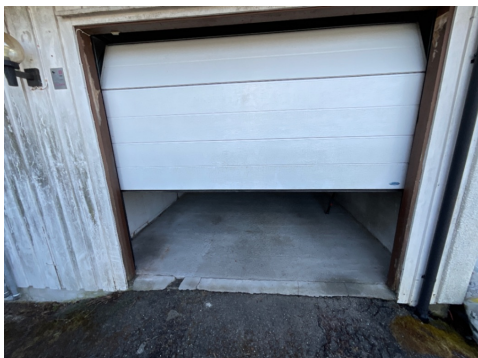
Garasjeport

Manglende funksjon på porten indikerer teknisk svikt eller justeringsbehov. Råteskader i trekonstruksjon viser fuktpåvirkning og vedlikeholdsetterslep.

Råteskadet føring og listverk må skiftes ut, og underliggende konstruksjon kontrolleres for videre skade.

Tetting og beslag rundt porten bør gjennomgås for å hindre ny fuktbelastning.

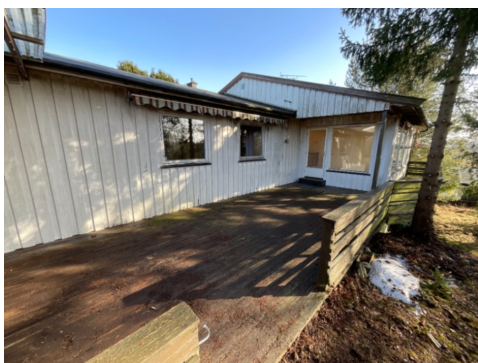
Terrasse med tilkomst fra stuen

Forholdet har både sikkerhetsmessig og økonomisk betydning.

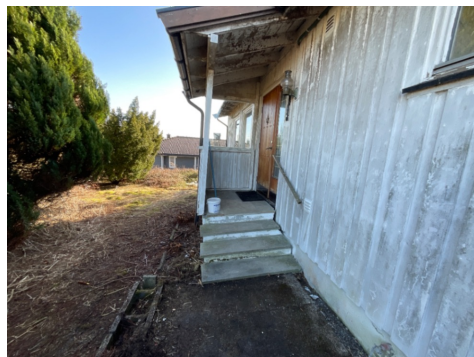
Utvendig trapp ved inngangsparti

Dersom tiltak ikke gjennomføres kan videre setninger føre til ytterligere deformasjon, takkonstruksjon og rekkverk kan løsne eller kollapse og forholdet har tydelig estetisk og sikkerhetsmessig betydning.

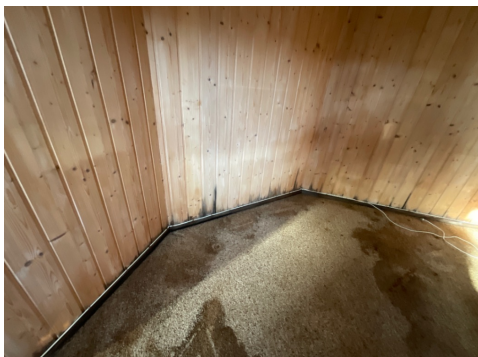
Synlig fukt og råte i trepanel i kjeller

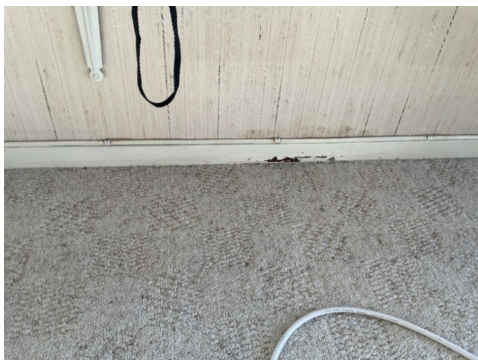
Avvik på gulvlist og vegg under stuevinduer

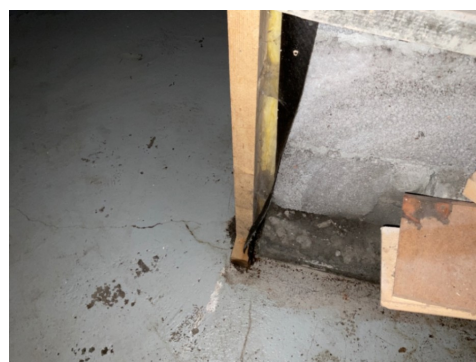
Murgulv i kjelleren

Forholdet vurderes som alvorlig og krever snarlig oppfølging.

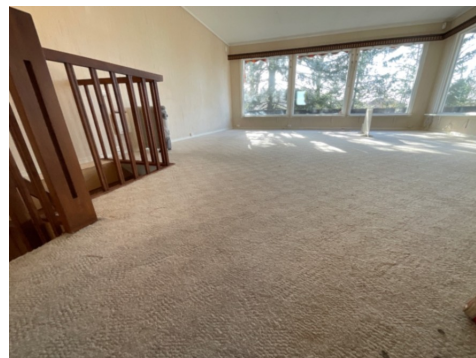
Overflater i stuen

Det er skjevheter som er målbare, men som ikke er til sjanse for bruken av leiligheten.

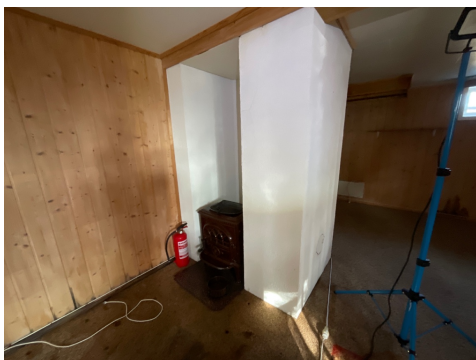
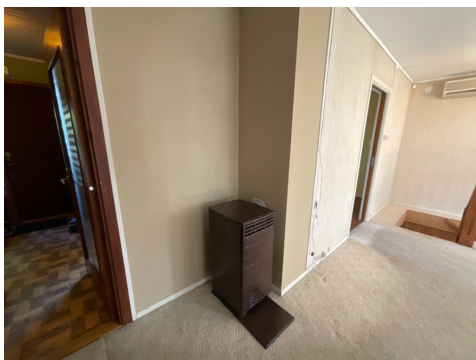
Dersom forholdet ikke følges opp: kan riss utvikle seg videre ved bevegelser i konstruksjonen brannmotstanden kan reduseres dersom sprekken er gjennomgående

Det er ikke påvist akutt fare, men forholdet bør kontrolleres og utbedres ved behov.

Vedovn, pipe og feieluke i kjellerstue

Oljekamin i gangen/stuen i hovedetasjen

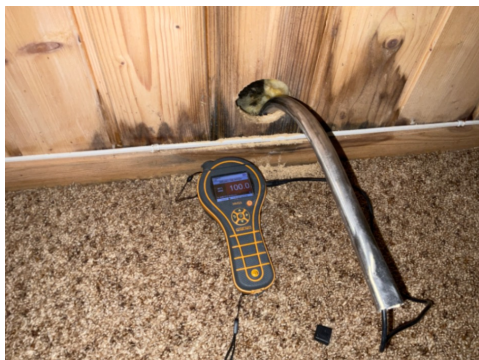
Forholdet vurderes som alvorlig og krever snarlig oppfølging.

Hulking i utfore kjellervegg 9. mars 2026

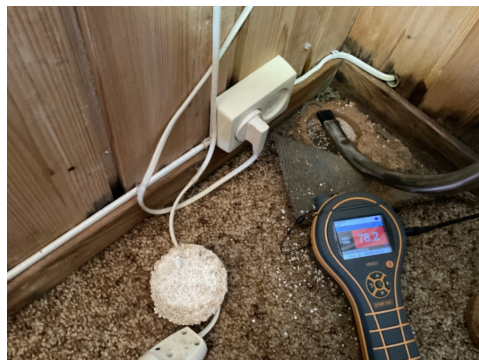
Hulltaking i oppforet kjellergulv 9. mars 2026

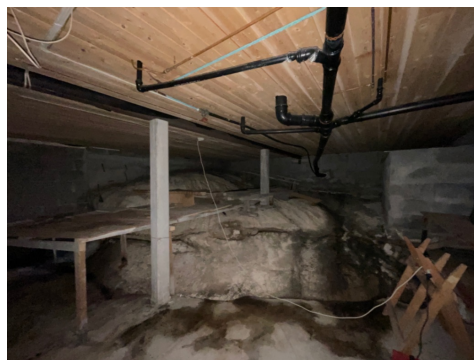
Krypkjeller

Forholdet vurderes som alvorlig og har både konstruksjonsmessig og helsemessig betydning.

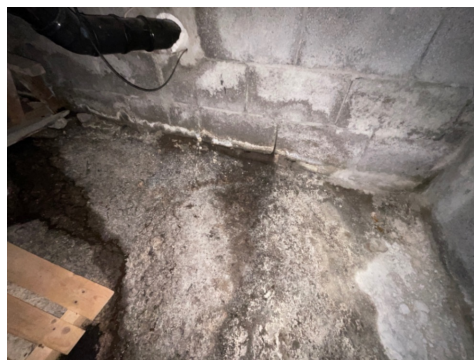
Synlig vann inn på fjell i krypkjeller

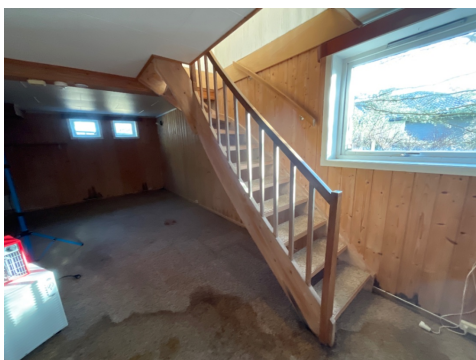
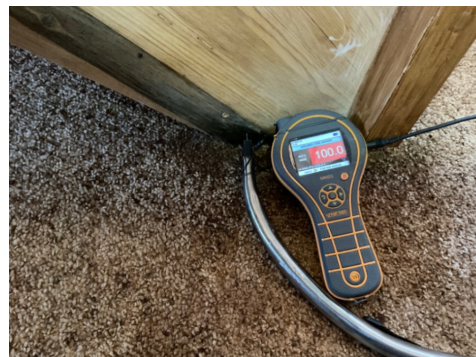
Dersom tiltak ikke gjennomføres, kan det utvikles råteskader i bærende deler av trappen, trappens bæreevne og sikkerhet kan svekkes, det kan oppstå mugg og dårlig inneklima og skadene kan spre seg til tilstøtende konstruksjoner.

Innvendig trapp

Fuktmåling i trappevange

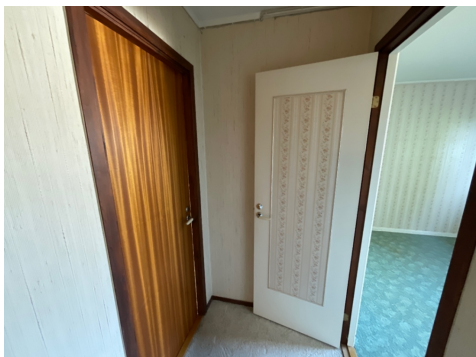
Soveromsdører

Dersom tiltak ikke gjennomføres, kan døren få økt slitasje og redusert funksjon over tid, videre bevegelse kan føre til større skader på dørblad og karmer, estetisk standard og verdi reduseres, brukskomfort påvirkes.

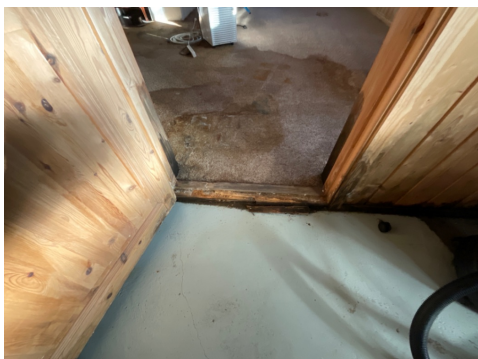
Dør fra entreen til kjellerstue

Dersom tiltak ikke gjennomføres, kan råteskader utvikle seg videre i vegg- og gulvkonstruksjon, og reparasjonskostnadene kan øke betydelig.

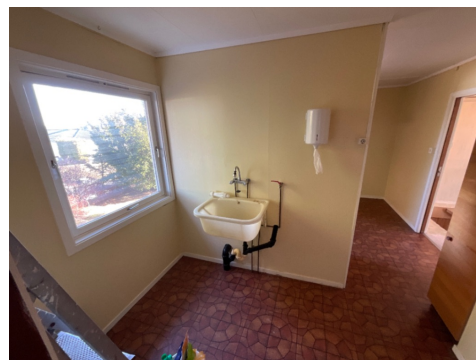
Vaskerom

Vaskerommets overflater tilfredsstiller ikke dagens regelverk og forventninger til bruk, ny eier må være forberedt på fullstendig oppgradering av rommet.

Det anbefales installasjon av lekkasjesikring (automatisk vannstopp) som et minimumstiltak. Ved oppgradering bør etablering av sluk og forskriftsmessig våtromsutførelse vurderes.

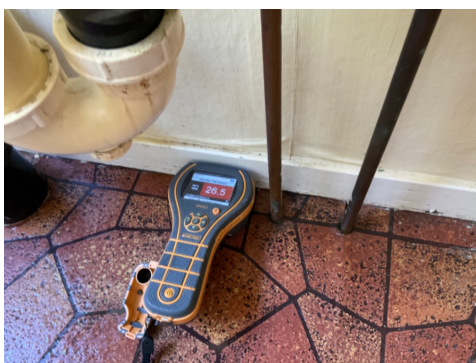
Dersom tiltak ikke gjennomføres, kan det utvikles råteskader i bunnsvill og veggkonstruksjon,

26,4 % fuktighet i gulvlist på vaskerom

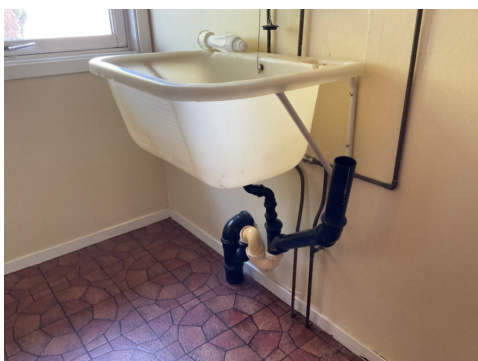
Vaskekar

Dersom tiltak ikke gjennomføres: kan det oppstå råte- og muggskader, fukt kan trenge inn i gulv- og veggkonstruksjoner, skadene kan spre seg og bli kostbare å utbedre, inneklimaet kan påvirkes negativt.

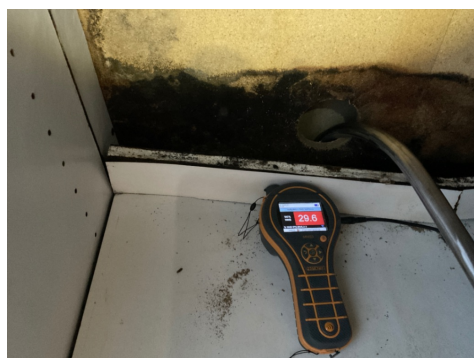
Dersom tiltak ikke gjennomføres: kan det utvikles eller forverres skjulte fuktskader, bunnsvill og bærende konstruksjon kan svekkes, det kan oppstå muggvekst og dårlig inneklima og reparasjonskostnader kan øke betydelig over tid.

Hulltaking i kjøkken vegg 9. mars 2026

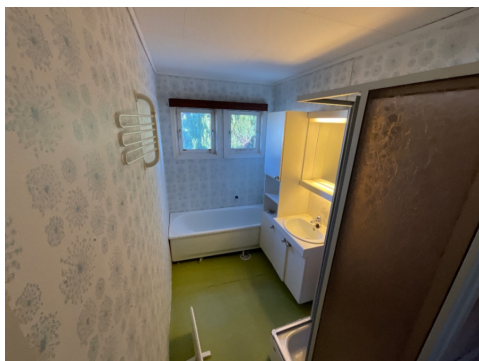
Baderom

Minner spesielt om at baderommet er fra byggeår.

Ny eier må være forberedt på full oppgradering av baderommet for å tilfredstille dagen forskrifter, forventninger til bruk og fuktbelastning.

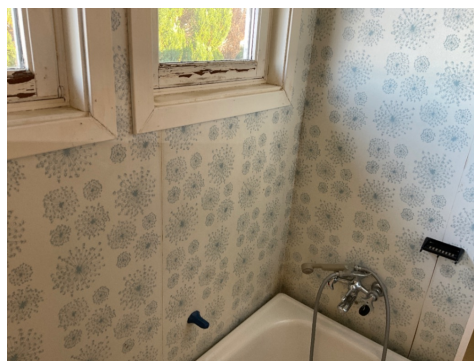
Dersom tiltak ikke gjennomføres: kan fukt trenge inn i veggkonstruksjonen og gi råteskader, muggvekst kan forverres og påvirke innneklima og helse, skadeomfang og kostnader vil øke over tid, våtrommet oppfyller ikke forventet funksjon og sikkerhet mot fuktskader.

Vindu og overflater over badekar

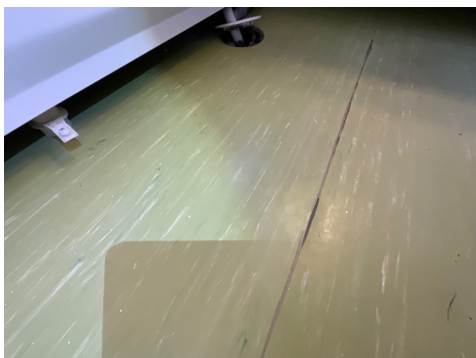
Forholdet vurderes som alvorlig og krever snarlig utbedring.

Sprekk i vinylbelegg

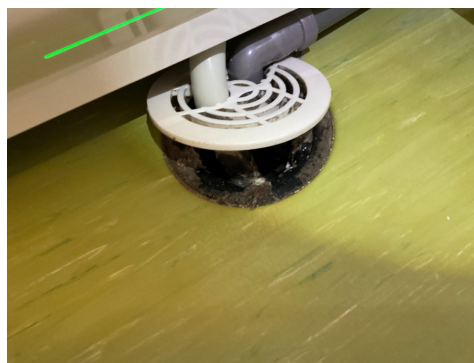
Dersom tiltak ikke gjennomføres: kan vann trenge inn i konstruksjonen og gi råte- og muggskader, det kan oppstå skjulte skader i bærende konstruksjon, innklima kan påvirkes negativt, og reparasjonskostnader kan bli betydelige over tid.

Sluk på badetrom

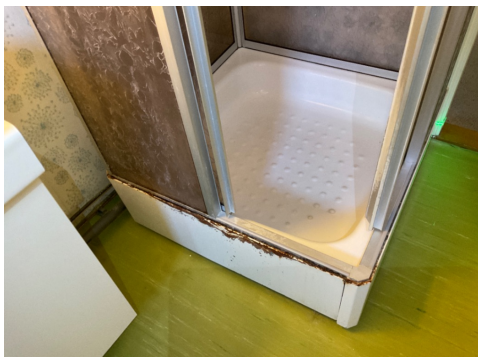
Forholdet vurderes som vedlikeholds- og utskiftningsmodent, men uten påvist konstruksjonsskade per i dag.

Rust på dusjkabinett

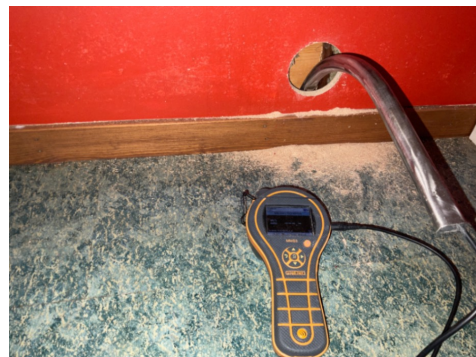
Hulltakingen er gjort på en tilfeldig plass i våtrommet, hvor det er sannsynlig at det kan være fuktighet, sett opp mot fuktbelastningen i rommet.

Hulltaking mot baderom 9. mars 2026

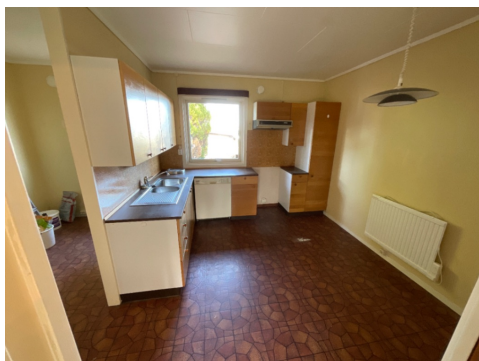
Kjøkken

Forholdet vurderes som alvorlig og krever snarlig utbedring.

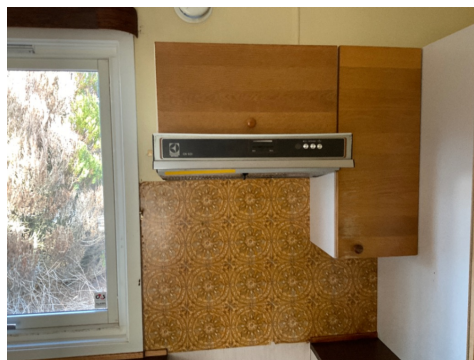
Ventilator

Dersom tiltak ikke gjennomføres: kan det foreligge fare for varmgang eller brann, kjøkkenets ventilasjon vil ikke fungere tilfredsstillende.

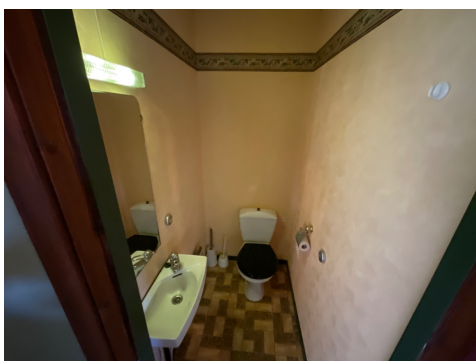
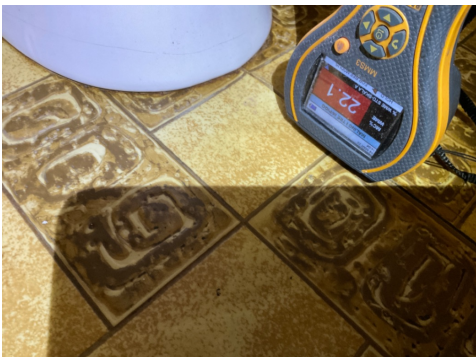
Dersom tiltak ikke gjennomføres: kan det utvikles råte- og muggskader, innneklimaet kan forringes og reparasjonskostnader kan øke over tid.

Toalettrom

Fuktmåling i gulvverflate

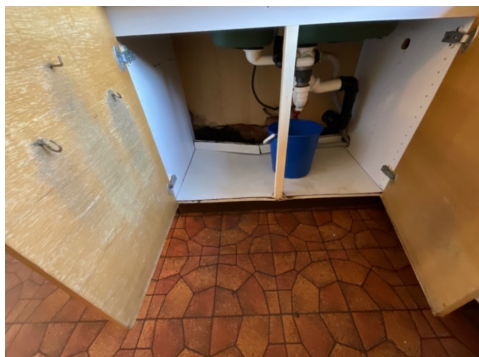
Lekasje under kjøkkenvask

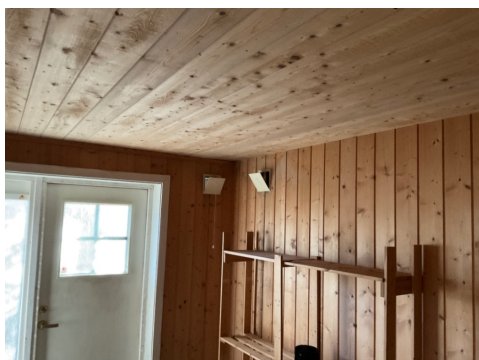
Boligen har naturlig ventilasjon gjennom luftes spalter i vinduene og lufteventiler i veggene.

Luftventiler i vegg i kjeller

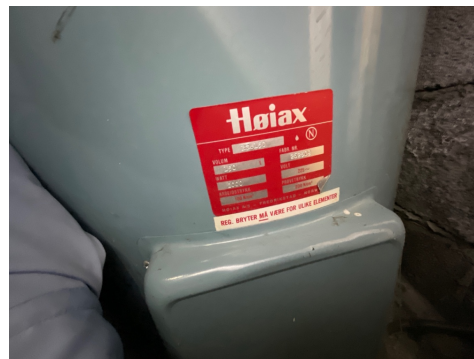
- Det er ikke behov for utbedringstiltak siden tanken fungerer i dag, men ut ifra alder kan skader plutselig oppstå på eldre tanker.

Varmtvannstank i uinnredet kjellerrom

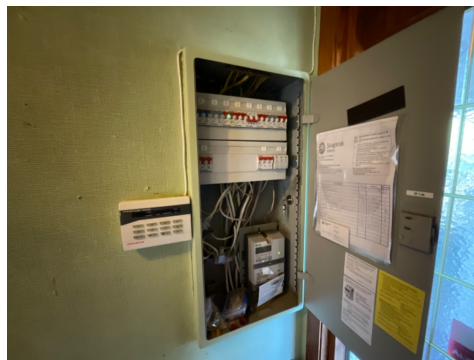
Sikringsskap i entreen

Det er behov for at en kvalifisert elektrofaglig person kontrollerer det elektriske anlegget, da det ikke foreligger tilstrekkelig dokumentasjon eller full oversikt over anleggets tilstand og utførelse.

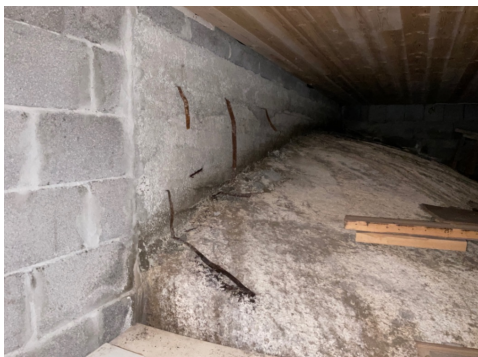
Det er likevel konstanter at deler av boligen er bygget og fundamentert på fjell, synlig i krypkjeller.

Fundamentering på fjell i krypkjeller

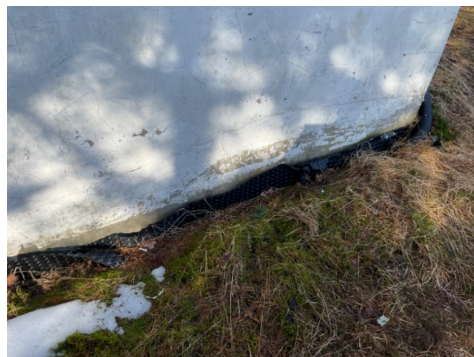
Forholdet vurderes som alvorlig og krever omfattende utbedring.

Synlig knotteplast på grunnmur

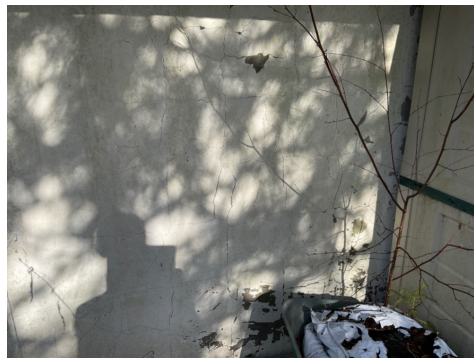
Dersom tiltak ikke gjennomføres: kan fuktbelastningen øke, puss kan løsne ytterligere, frostskaader kan utvikle seg.

Riss utvendig på murpuss

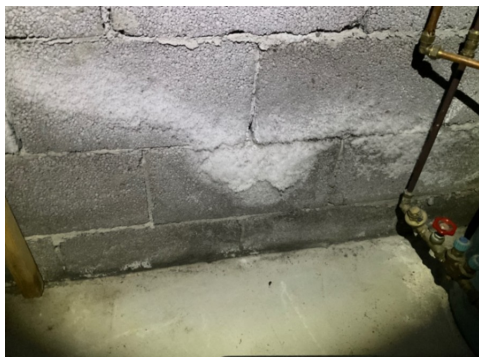
Saltutslag på grunnmur innvendig

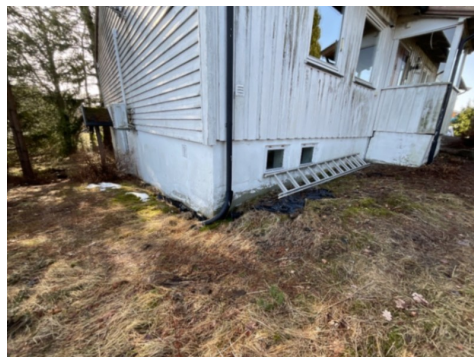
Terrenghold

Overvann/Terrenghold: flatt skrånende terreng overvann betyr at store nedbørsmengder kan samle seg rundt bygningen i stedet for å renne unna. Dette gir stor belastning på dreneringen og øker faren for vanninntrengning i kjeller/underetasje ved styrtregn.

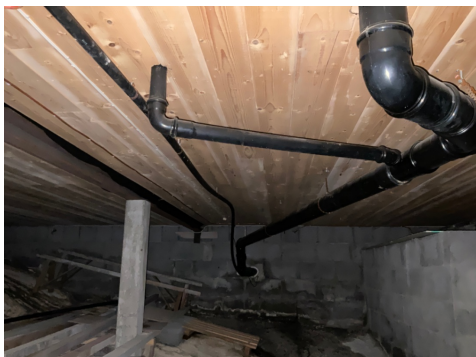
Synlige vann og avløpsledninger i krypkjeller

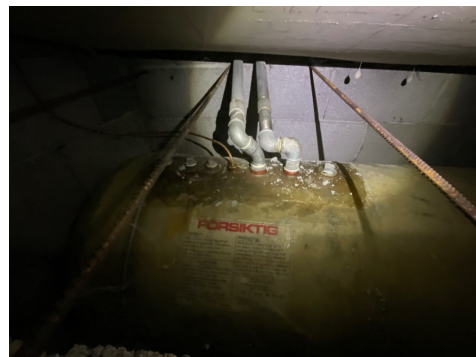
Oljetank i krypkjeller

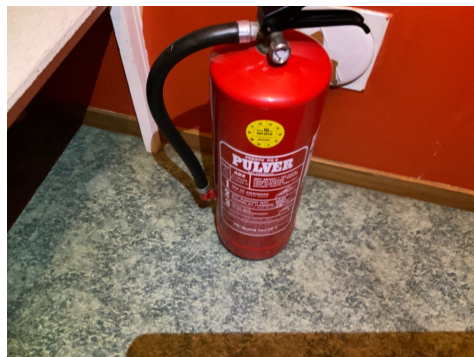
Boligen har røykvarsler montert gangen, i kjellerstuen og branslukkingsapparatet er plassert i boden
