Løveåsen 79, 3280 TJODALYNG

**Løveåsen - Enebolig med fin  
beliggenhet i rolig og  
barnevennlig boligområde -  
Oppussingsobjekt med potensiale**

# Tilstandsrapport

Befaringsdato: 09.03.2026

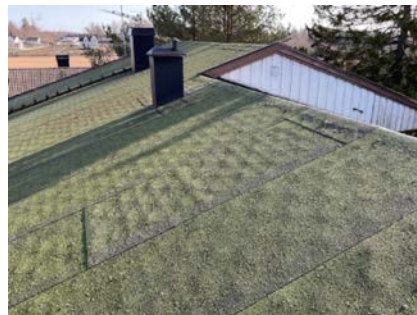
- Mer enn halvparten av forventet brukstid er passert på taktekingen.
- Det er avvik:
- Taktekingen har mose og slitasje på grunn av elde.

Takteking av papp

Mose bør fjernes skånsomt, og taket bør kontrolleres for skader.  
Det anbefales tilstandsvurdering av taktekingen med tanke på fremtidig utskifting.  
Gjennomføringer og beslag bør kontrolleres samtidig.

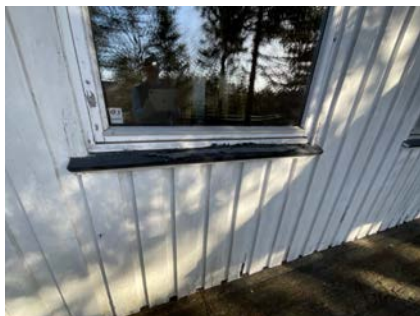
- Det er ikke tilfredsstillende bortledning av vann fra taknedløp ved grunnmur.
- Det er påvist avvik i beslagløsninger.
- Det mangler snøfangere på hele eller deler av taket, men det var ikke krav om dette på byggemeldingstidspunktet.
- Det er avvik:

Beslag på soveromsvinduet

- Avvik i beslagløsninger må utbedres.
- Det er ikke krav om utbedring av snøfangere opp til dagens krav.
- Det bør lages system for bortledning av vann fra taknedløp ved grunnmur.

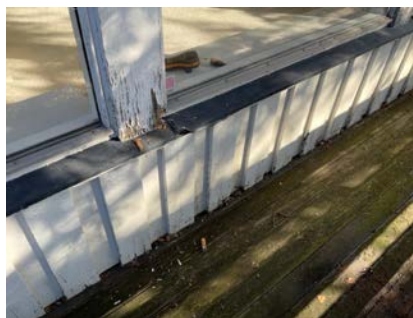
- Det er ingen eller liten lufting i nedre kant av kledning mot grunnmur.
- Det er påvist betydelige råteskader i bordkledningen.
- Det er påvist fuktskader i veggkonstruksjonen.
- Det er påvist omfattende skade i fasade.
- Det er påvist spredte råteskader i bordkledningen.

Tilstandsgrad 3 er gitt fordi det er registrert råteskader i utvendig trepanel på alle yttervegger, spredt rundt hele boligen. Skadene er hovedsakelig lokalisert:

Utvendig råte rundt stuevinduet og i bunnen av utvendig trepanel.

Skadet kledning og listverk må skiftes ut.

Det bør foretas kontroll av underliggende konstruksjon (vindspærre, stendere og isolasjon) for skjulte råteskader.

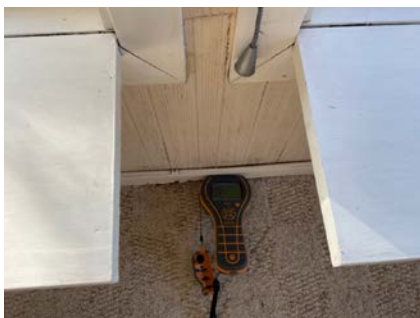
Videre er det under stuevindu målt 8,6 % fuktighet i gulvlist innvendig, og det er observert sprekkdannelse i innvendig platekledning. Disse forholdene sees i sammenheng med utvendige råteskader og svekket tetting rundt vinduet.

Innvendig fuktmåling

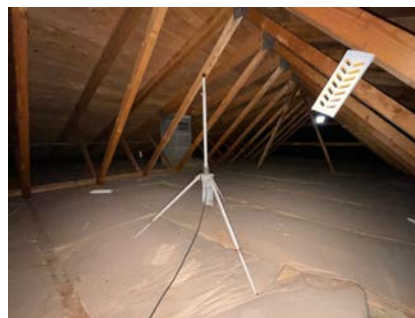
Loft

- Det er påvist fuktskjolder i undertak/takkonstruksjon.

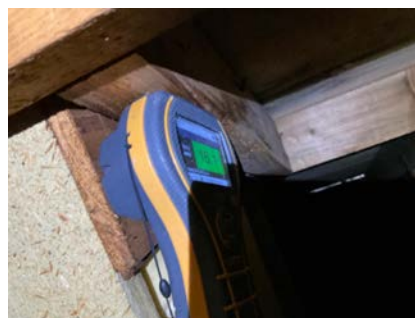
Fuktskjolder i undertaket rundt luftepipen og mål 16 vektprosent fuktighet i treverket.

Fuktskjolder kan tyde på tidligere eller pågående lekkasje eller kondensproblematikk ved gjennomføringen. Spor etter gnagere viser at konstruksjonen ikke er tilstrekkelig sikret mot skadedyr.

Fuktmåling i trekonstruksjoner rundt luftekanal

Gjennomføring ved luftepipe bør kontrolleres og tettes ved behov.  
Undertaket bør undersøkes nærmere for å avklare om det foreligger aktiv lekkasje.

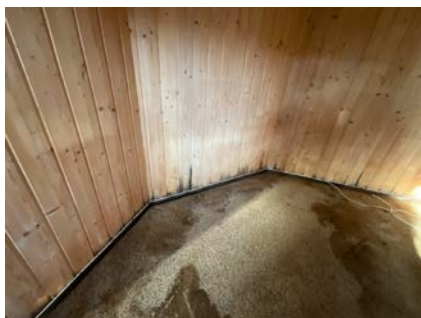
Synlig fukt og råte i trepanel i kjeller

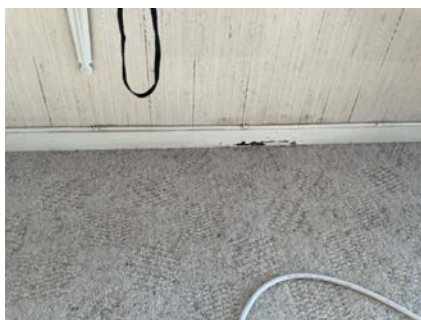
Avvik på gulvlist og vegg under stuevinduer

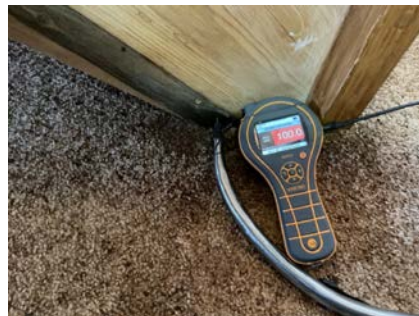
Fuktmåling i trappevange

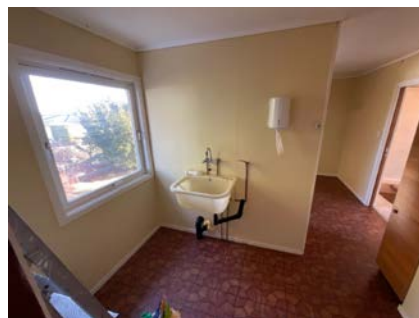
Vaskerom

Vaskerommets overflater tilfredsstiller ikke dagens regelverk og forventninger til bruk, ny eier må være forberedt på fullstendig oppgradering av rommet.

Det anbefales installasjon av lekkasjesikring (automatisk vannstopp) som et minimumstiltak. Ved oppgradering bør etablering av sluk og forskriftsmessig våtromsutførelse vurderes.

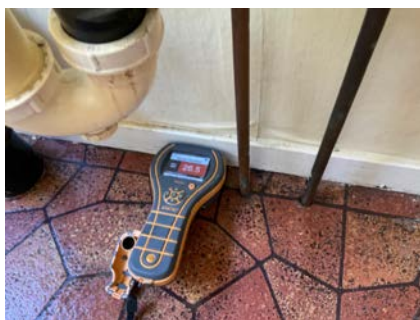
26,4 % fuktighet i gulvlister på vaskerom

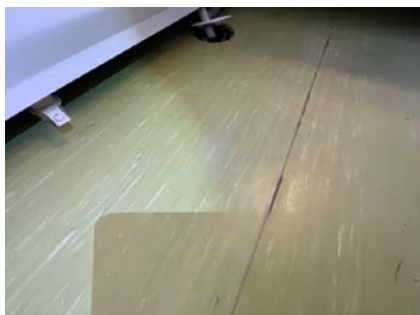
Forholdet vurderes som alvorlig og krever snarlig utbedring.

Sprekk i vinylbelegg

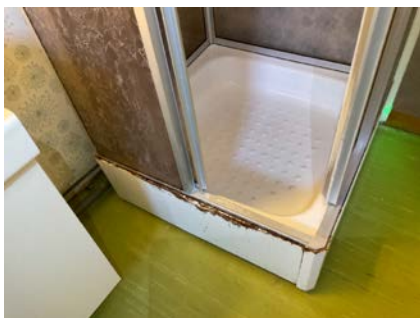
Forholdet vurderes som vedlikeholds- og utskiftningsmodent, men uten påvist konstruksjonsskade per i dag.

Rust på dusjkabinett

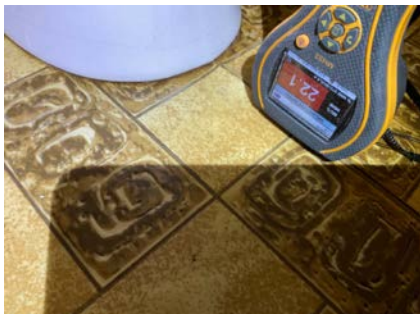
Fuktmåling i gulvverflate

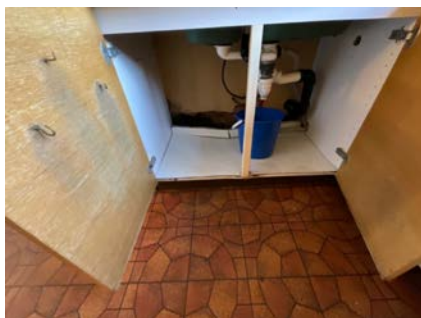
Lekkasje under kjøkkenvask

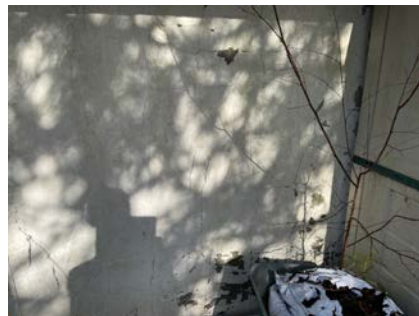
Riss utvendig på murpuss

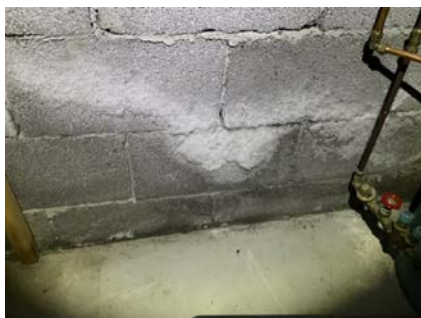
Saltutslag på grunnmur innvendig

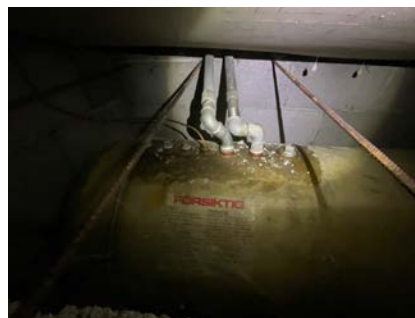
Dersom tiltak ikke gjennomføres: kan en eventuell lekkasje føre til oljesøl i kjellerkonstruksjonen, det kan oppstå omfattende forurensning, opprydding kan bli kostbar og eier kan bli økonomisk ansvarlig for miljøskade.

Oljetank i krypkjeller
