# Tilstandsrapport

Enebolig

Hulalivegen 10 , 2265 NAMNÅ

## Enebolig - Byggeår: 1937

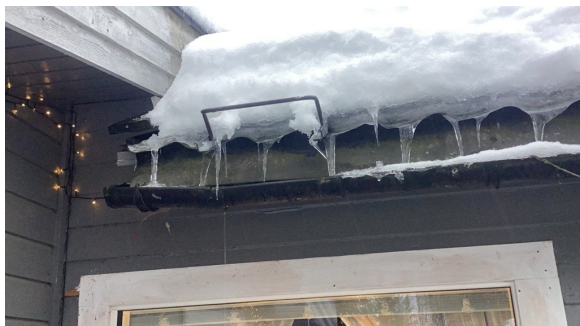
Bulk på takrenne ved entre.

- Det bør lages system for bortledning av vann fra taknedløp ved grunnmur.
- Overvåk tilstanden jevnlig. For å få tilstandsgrad 0 eller 1 må beslag/renner/nedløp skiftes ut, men tidspunktet for når dette er nødvendig er vanskelig å si noe om.

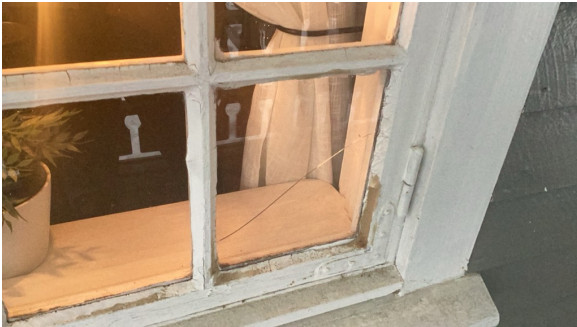
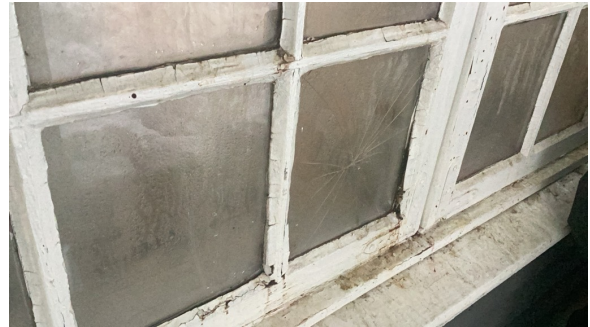
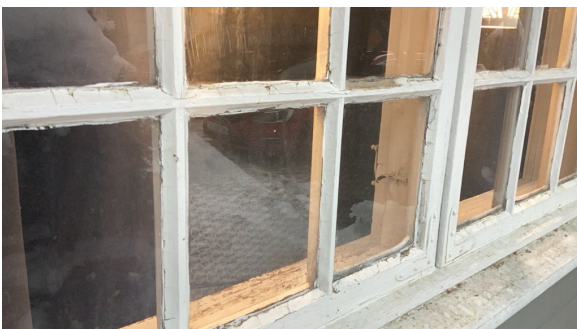
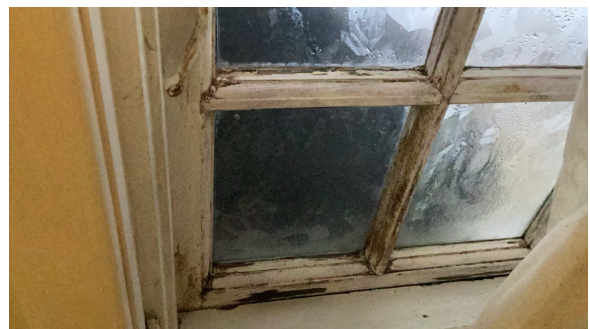
Vinduer har generelt slitasje og oppsprekking i kitt, det må forventes luftlekkasjer fra denne type vinduer.  
Det er sprukket og knust glass på flere vinduer.  
Utvendig rammeglass mangler på ett vindu.

Vinduer er ut fra alder og tilstand moden for utskifting.

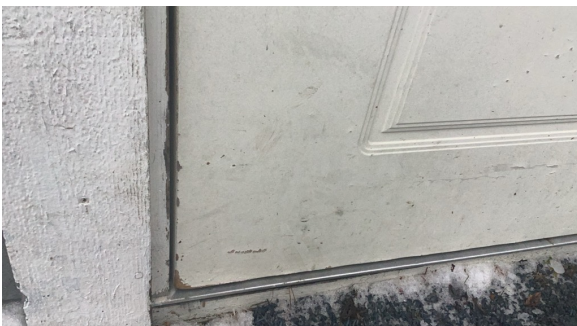
Entredør har slitasje.

Eksempel på slitasje.

Vedlikehold av overflater.

Justering/tilpasning etter behov.

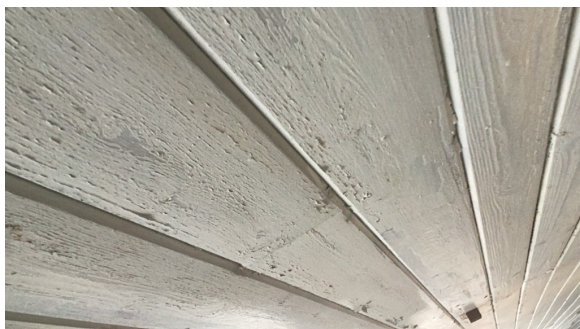
Det er noen skjevheter på konstruksjoner. Høyde på rekkverk tilfredsstillende ikke dagens krav. Slitasje og avskaling av maling i himling.

Slitasje i himling.

Det må forventes behov for vedlikehold av overflater.

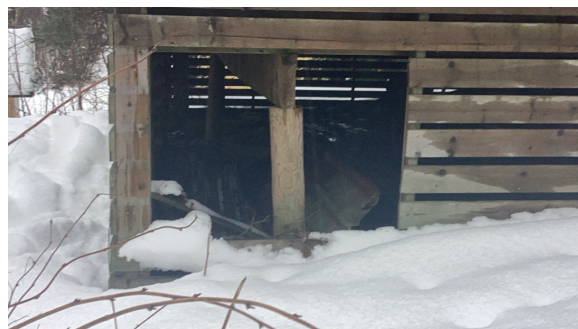
Veranda er punktfundamentert med trestolper ned i terreng. Det er ukjent med frostsikring. Bygget i trekonstruksjoner.

Fundamentering av veranda.

Nærmere undersøkelser når konstruksjoner er snøfri.

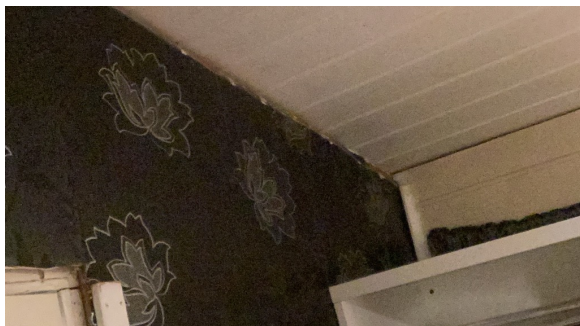
Det mangler noen lister rundt om.

Eksempel på manglende listverk.

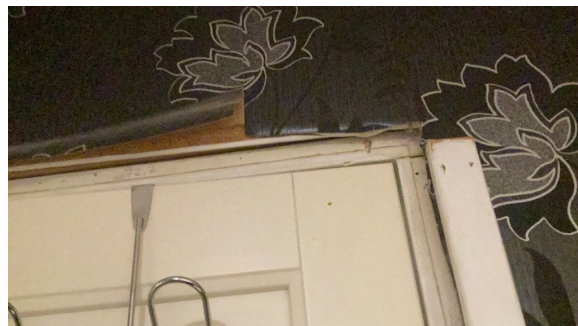
Tapet som løsner og manglende listverk.

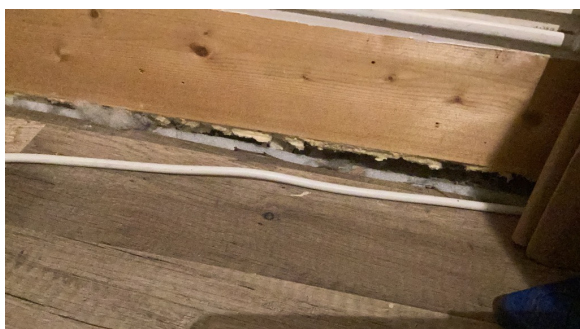
Gulv dekker stedvis ikke inn mot lister.

Glippe mellom gulv og vegg på soverom i tilbygg.

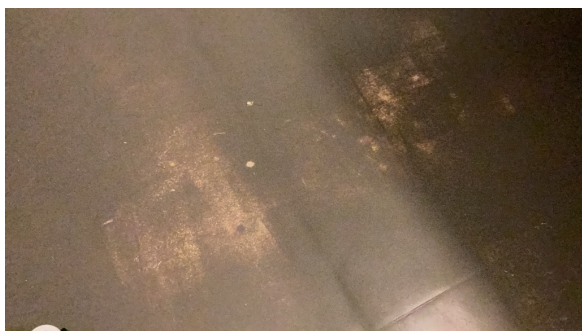
Slitasje på gulv.

- Våtrommet må totalrenoveres. Alle forhold med tettesjikt, våtsone, sluk m.m. må dokumenteres.

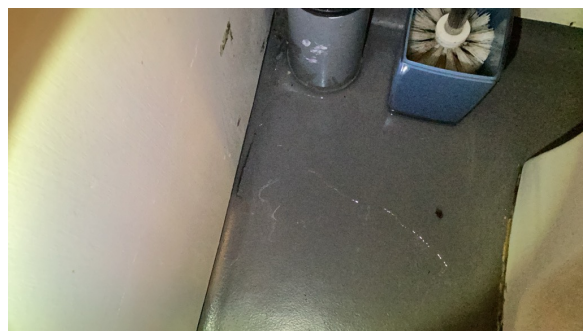
Det er vann på gulv under dusj og ved vaskemaskin, ukjent årsak til dette. Det er opplyst at det lekker når vaskemaskin benyttes.

Vann på gulv rundt toalett.

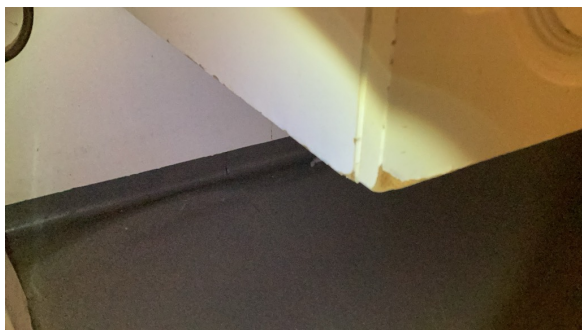
Slitasje på innredning.

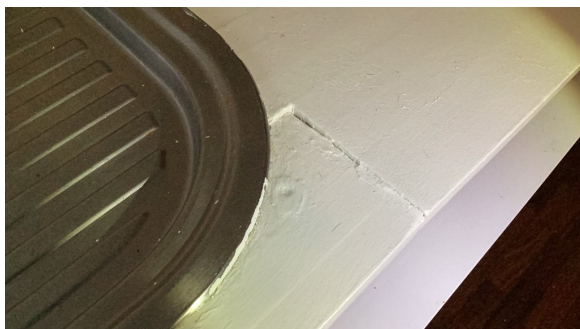
Skjøl på benkeplate

Det er ikke nødvendig med tiltak, innredning kan benyttes slik den er.

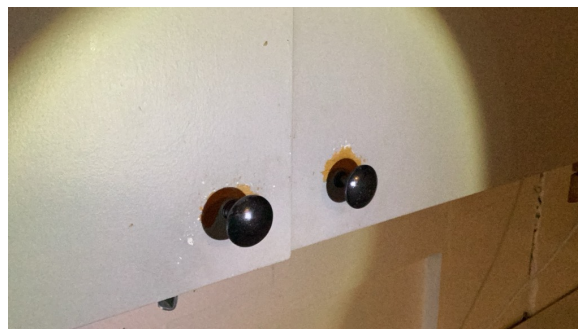
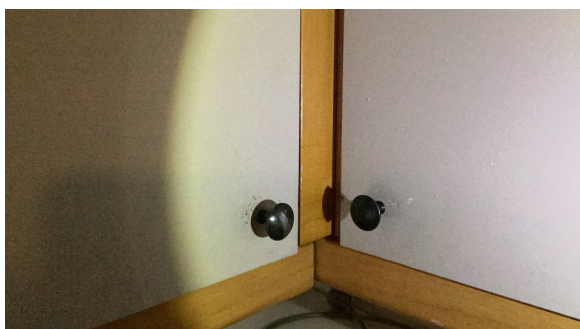
Eksempel på slitasje.

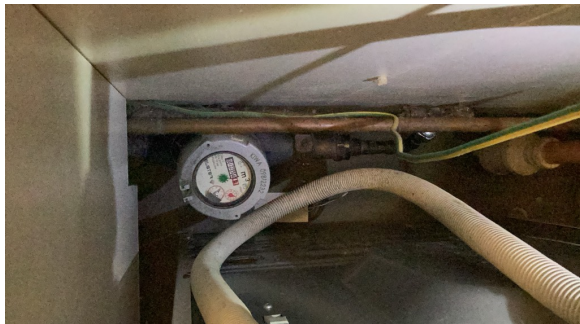
Ut fra observasjoner og opplysninger er det sannsynlig at det finnes lekkasjer fra vannrør på bad.

Vanninntak med stoppekran på bad.

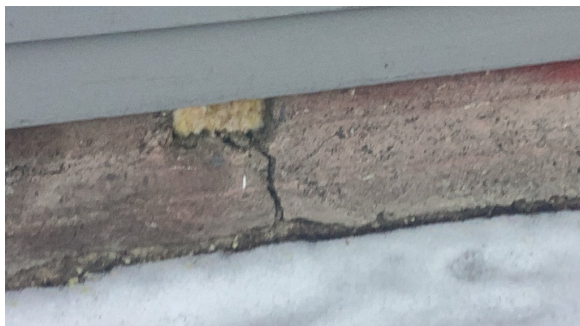
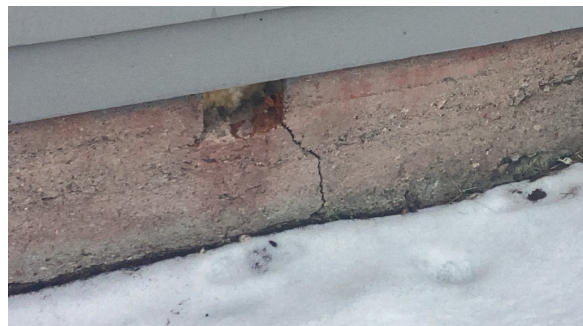
Det er stedvis sprekker i grunnmur.

Eksempel på sprekk i grunnmur.

Forsegling av sprekker.

Det anbefales påføring av murpuss på grunnmur av lettklinker.
