Tilstandsrapport

Boligbygg med flere boenheter

Torggata 140, 2317 HAMAR

Befaringsdato: 31.07.2024

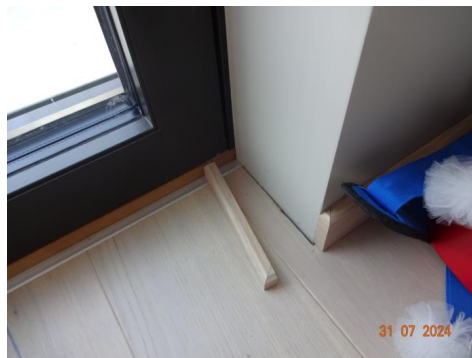
Vurdering av avvik:

Løs gulvlist ved terrassedør og ved kjøkken.

- Det må foretas tiltak for å lukke avviket.

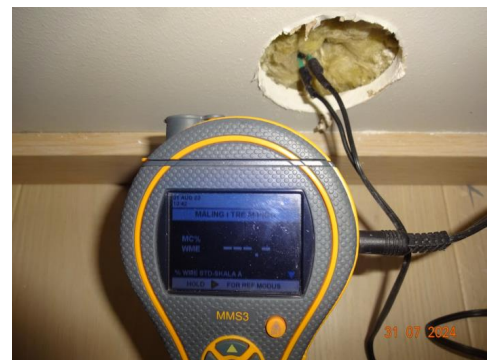
Hulltaking er foretatt nederst på delevegg mot våtsonen. Ved bruk av fuktmåler ble det ikke registrert unormale verdier.

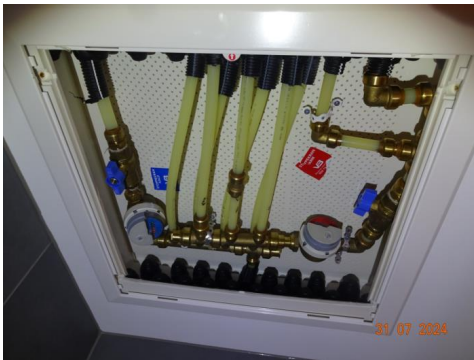
Stoppekran plassert i fordelerskap.
Vannledninger av rør i rør.
Koblingskap for vannrør i himling over bad/vaskerom.
Etablert drengåpning for eventuelt lekkasjevann.

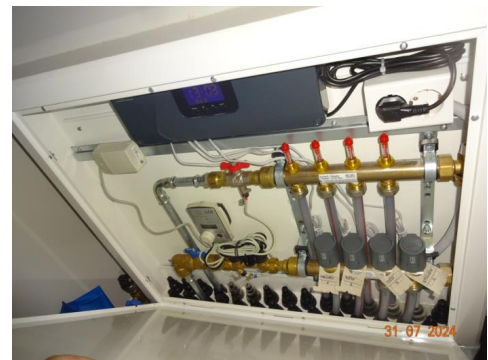
Fordelerskap til vannbåren gulvvarme i vegg i entré.
