# Tilstandsrapport

Fritidsbolig

Drangsvatn 19, 4865 ÅMLI

Befaringsdato: 13.08.2025

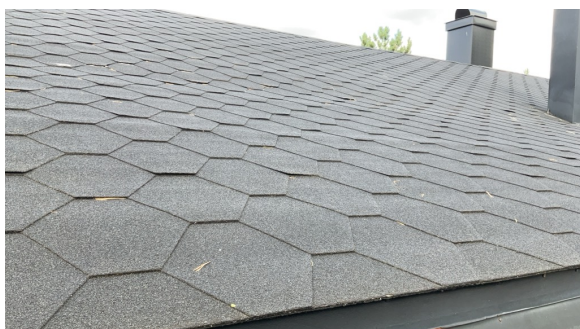
### TG 1 Taktekking

Taket er tekket med asfalttakshingel.

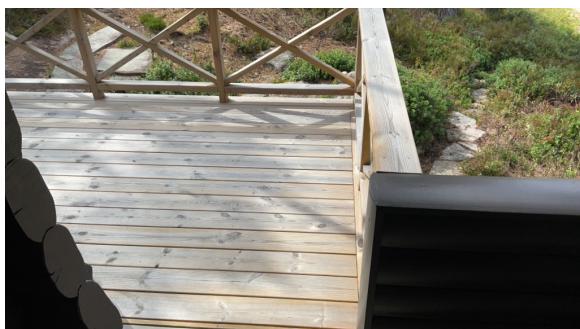
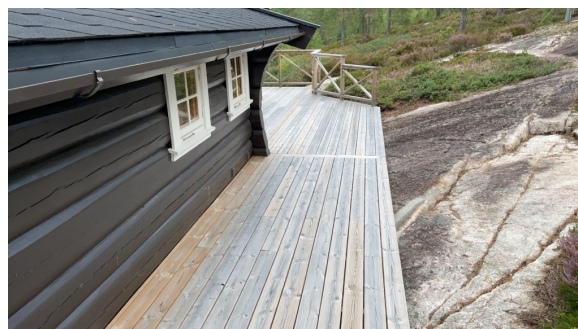
## TG 2 Balkonger, terrasser og rom under balkonger

Det er terrasser i trekonstruksjon.

- Åpninger i rekkverk er ikke i henhold til krav i dagens forskrifter.
- Rekkverket er for lavt i forhold til dagens krav til rekkverkshøyder.

- Rekkverkshøyde må endres for å tilfredsstille krav på byggemeldingstidspunktet.
- Åpninger i rekkverk må endres for å tilfredsstille krav på byggemeldingstidspunktet.

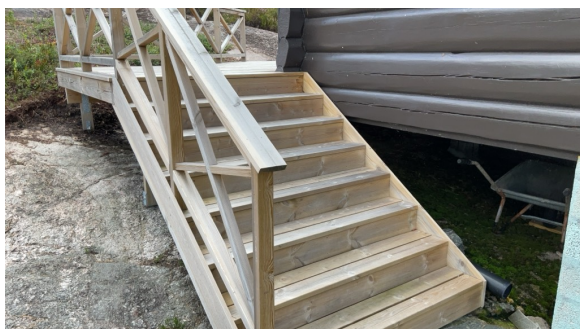
## TG 2 Utvendige trapper

Det er trapp av tre.

- Åpninger i rekkverk er ikke i henhold til krav i dagens forskrifter.

- Åpninger i rekkverk må endres for å tilfredsstille krav på byggemeldingstidspunktet.
