Tilstandsrapport

Enebolig

Nordlibakken 4 A, 1920 SØRUMSAND

Befaringsdato: 02.10.2024

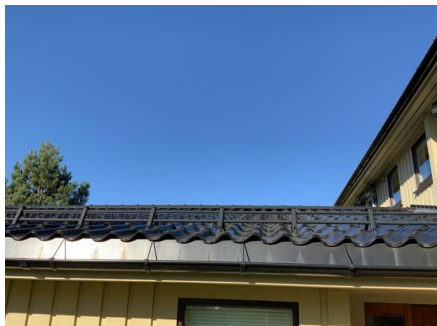
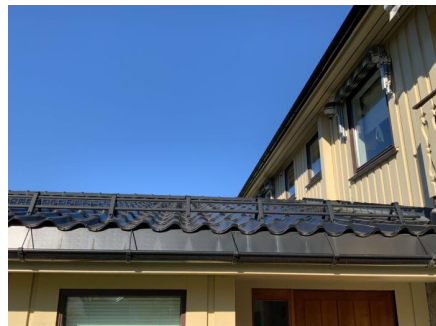
TG 2 Nedløp og beslag

Nedløp og beslag av metall.

Etablere beslag til vannbrett.

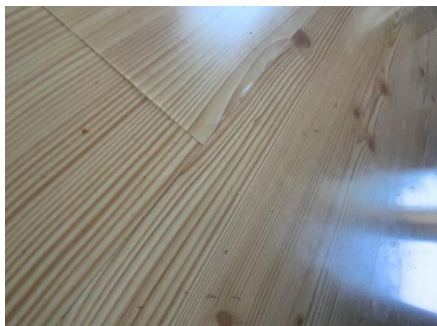
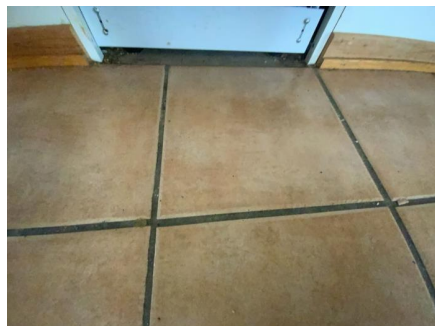
⚠ TG 2 Overflater - 2

Innvendig for hoveddel er det gulv av parkett, laminat, fliser og belegg. Veggene har trepanel og malte flater. Innvendige tak har malte flater og trepanel. Boligen er pusset opp jevnlig siden byggeår.

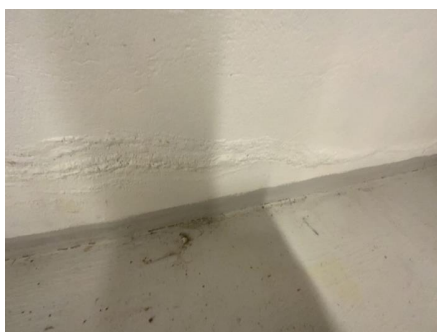
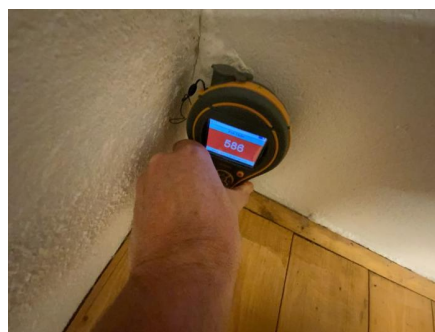
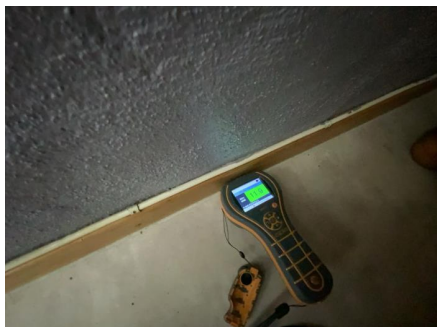
Fuktmåling i yttervegg på soverom. Det indikerte eller ble målt fukt i dette området befaringsdagen.

Gulvet i underetasjen for hoveddel er av betong og har parkett. Veggene har betong/mur og panel. Hulltaking er foretatt og det er påvist avvik i konstruksjonen. Hulltaking er foretatt ved/i Kjellerstue. Fuktkvotemåling (vekt%) i konstruksjonen ble målt til 29. Dette tilsier at treverket mot grunnforhold er mettet med fukt.

- Det er gjennom målinger påvist høyt fuktnivå i trevegger i underetg./kjeller, det er derfor ikke foretatt hulltaking

- Ytterligere undersøkelser må foretas for å få kartlagt tilstanden og omfanget på eventuelle skader.

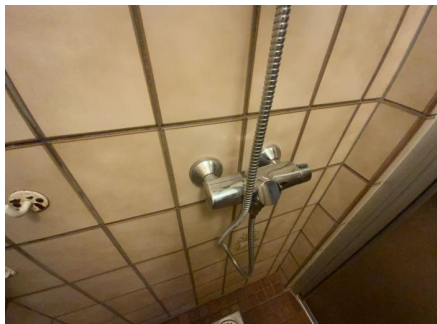
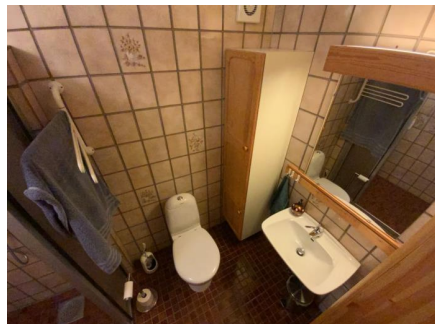
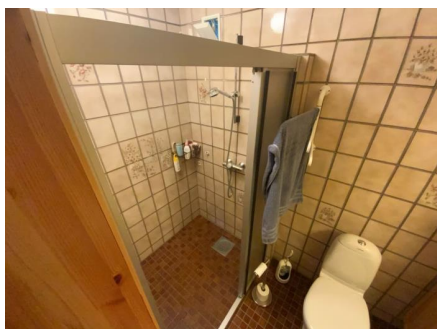
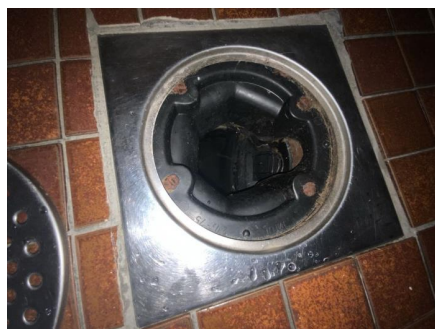
UNDERETASJE > BAD

TG 2 Tilliggende konstruksjoner våtrom

- Det er registrert symptom på fuktskader

Det er vindu i våtsonen. Det er ikke membran klemt til klemring i sluk. Det er sprekker i skjøter på vegger og i våtsonen. Det er naturlig ventilasjon. En må forvente generell oppgradering av våtrommets tettesjikt/membran for at våtrommet skal tåle en normal bruk etter dagens krav (tett våtzone). En samlet TG 3 for rommet er satt med bakgrunn i alder og manglende tetthet i våtsonen på rommet. Det er ikke behov for å gjennomføre en detaljert tilstandsanalyse, etter standardens krav.

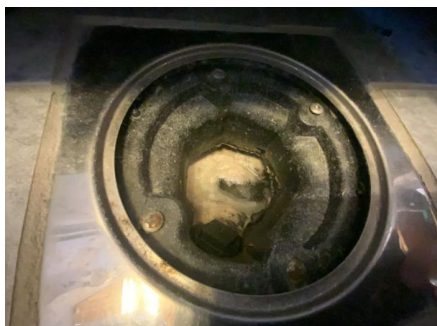
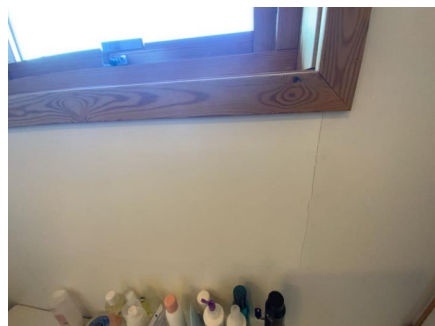
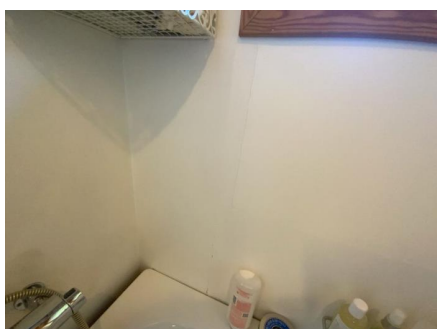
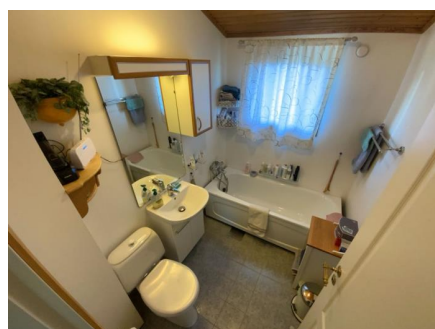
1. ETASJE > BAD

TG 1 Tilliggende konstruksjoner våtrom

Hulltaking er foretatt uten å påvise unormale forhold. Hulltaking er foretatt ved/i Soverom. Fuktkvotemåling (vekt%) i konstruksjonen ble målt til 8.

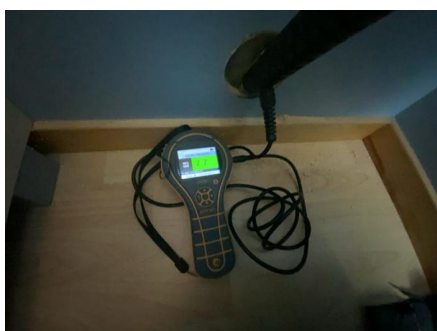
UNDERETASJE > VASKEROM

TG 3 Generell

Vaskerommet anses å fungere som tiltenkt ut fra datidens krav. Tg er gitt med tanke på dagens forskrift og krav til vurdering for våtrom. Rommet må renoveres ut fra dagens krav for å lukke avviket.
