Søndre Tangenåsen 22, 1798 AREMARK

# Koselig hytte med fine uteplasser, båt plassfeste, bilvei frem og innlagt V/A.

Befaringsdato: 04.09.2024

Rapportdato: 16.12.2024

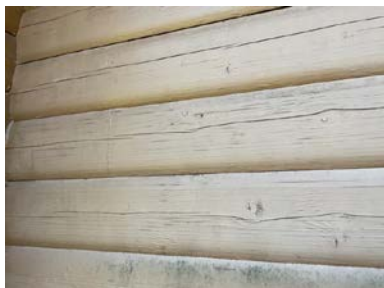
- Det er ikke tilfredsstillende bortledning av vann fra taknedløp ved grunnmur.
- Det er påvist avvik i beslagløsninger.

- Det må foretas tiltak for å lukke avviket.

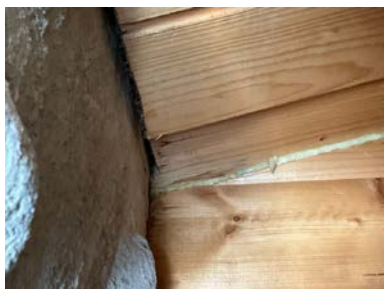
### TG 2 Takkonstruksjon/Loft

- Det er påvist fuktskjolder i undertak/takkonstruksjon.
- Påvist punktert dampsperre i himling i badet, etter tidligere gjennomføring til lufterør eller lignende.
- Påvist mindre fuktskjolder i panel rundt pipe, årsak er ukjent, kan relateres til tidligere lekkasje eller kondensering. Ikke fuktig på befaringsdagen tross en del nedbør de siste uker.

- Lokal utbedring bør utføres.

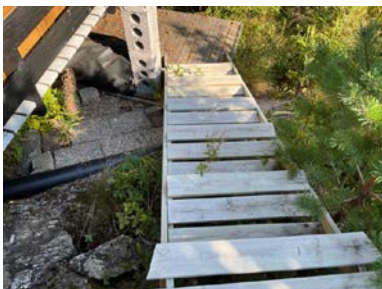
## TG 3 Utvendige trapper

Trapper i tre.

- Rekkverk må monteres for å lukke avviket.

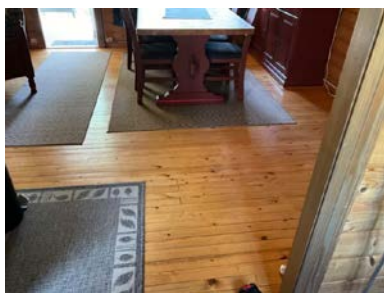
- Målt høydeforskjell på over 20 mm innenfor en lengde på 2 meter. Tilstandsgrad 3 gis med bakgrunn i standardens krav til godkjente måleavvik.
- Målt høydeforskjell på over 30 mm gjennom hele rommet. Tilstandsgrad 3 gis med bakgrunn i standardens krav til godkjente måleavvik.

- Det ble foretatt kontroll på planhetsavvik ved hjelp av en punkt laser, målt 31 mm avvik i stue og 18 mm i kjøkkenet. Lokalt ble det målt 20 mm over 2 meter i stue og 18 i kjøkkenet.

- For å få tilstandsgrad 0 eller 1 må høydeforskjeller rettes opp. Det vil imidlertid sjelden være økonomisk rasjonelt som et enkeltstående tiltak i en bolig som dette. Dersom boligen en gang skal renoveres, kan man vurdere slike tiltak.

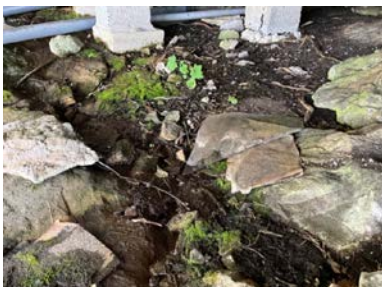
- Det er begrenset tilgang til hele krypkjelleren.
- Det er stedvis påvist fuktnivå som tilsier at konstruksjonen kan ha fuktskader.
- Det er påvist synlig vann i krypkjeller eller synlige tegn på innsig av vann i krypkjeller.
- Organiske materialer lagret i krypkjeller er råteskadet.

- Misfarging i trevirke, som følge av for høy fuktbelastning over tid.

- Ut ifra visuelle observasjoner fra de besiktigede områdene, gir det grunnlag for å forsøke å foreta grundigere undersøkelser i de mindre tilgjengelige områdene. Det kan ikke utelukkes skader i disse områdene.

- Ytterligere undersøkelser må foretas for å få kartlagt tilstanden og omfanget på eventuelle skader.
- Alt av organiske materialer må fjernes.

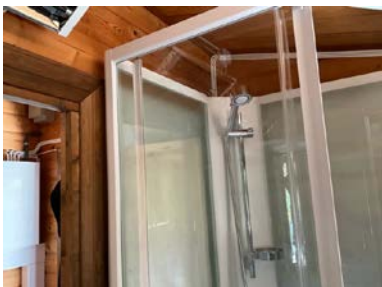
- Det var i november 2024 en lekkasje fra et vannrør i badet. Takstmannen samt takstmann fra forsikringsselskap har vært ute på eiendommen for å vurdere eventuelle skader. Det ble ikke påvist at konstruksjonen har tatt noen skade som følge av dette.

- Andre tiltak:
- Valgt løsning innebærer at badet ikke fungerer uten bruk av tett dusjkabinett. Dersom dusjkabinettet skal fjernes, må det gjøres tiltak, slik at veggene oppfyller kravet til membran. Om ikke, vil det kunne oppstå fuktskader.

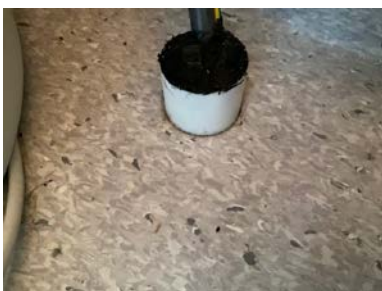
- Det er mulighet for at det kan forekomme vannlekkasje på våtrommet hvor vann ikke vil gå til sluk.
- Det er påvist avvik i fallforhold til sluk i forhold til krav i forskrift på byggetidspunktet.

- Våtrommet kan fungere med dette avviket, det må dog gjøres utbedringer om avviket skal lukkes. Det vil imidlertid sjelden være økonomisk rasjonelt som et enkeltstående tiltak. Tilstand forutsetter bruk av tett dusjkabinett. Det presiseres at eventuelt vannsøl/lekkasjer ikke vil ledes til sluk fra alle deler av rommet.

- Det er påvist mangelfull/feil utførelse rundt rørgjennomføringer e.l. som gir fare for fukt i konstruksjonen i våtsone.
- Belegg er ikke ført tilstrekkelig opp rundt gjennomføringer i gulvet.

- Overvåk konstruksjonen jevnlig. For å få tilstandsgrad 0 eller 1 må løsningen utbedres, men tidspunktet for når dette er nødvendig er vanskelig å si noe om.
- Løsningen/utførelsen rundt rørgjennomføringer gir fare for fukt inn i konstruksjoner.

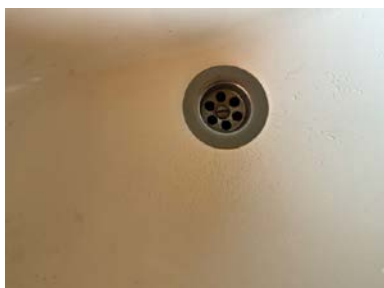
- Det er påvist riss/sprekker i utstyr på våtrommet.
- Påvist riss/krakkelering i servanten.

- Det er ikke behov for utbedringstiltak.

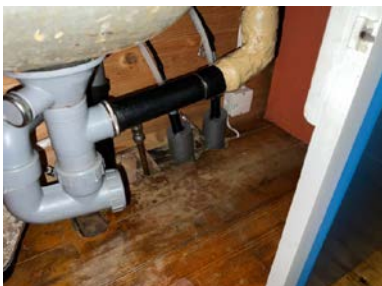
- Det er påvist fuktskjolder/svelling i bunnplate i benkeskap.

- Påvist noe fuktskjolder i bunnskap under vasken på kjøkkenet. Ikke fuktig på befaringsdagen, kan relateres til tidligere lekkasje.

- Avløpsrør under benken er teipet sammen, dette er ikke holdbar løsning på sikt, og bør utbedres. Usikkert om det er dette som har forårsaket skjoldene.
