Enebolig
Nygårdsjordet 32
2022 Gjerdrum

Boligens tekniske tilstand:

Dato: 28/06/2024

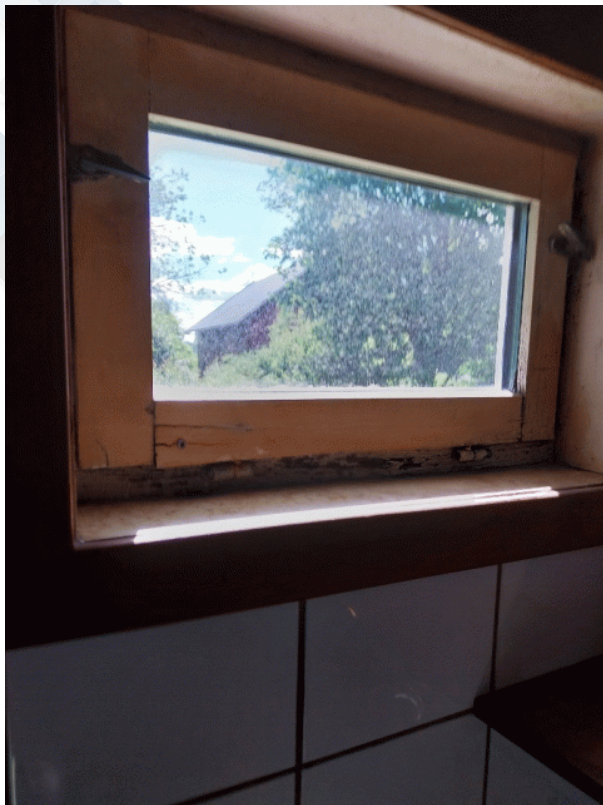
Utskifting av vindu på bad må utføres i nær fremtid. Resterende vinduer i 1. etasje har små fuktskader, avflassing av maling på utsiden og har passert mer enn halvparten av sin forvente levetid. TG2

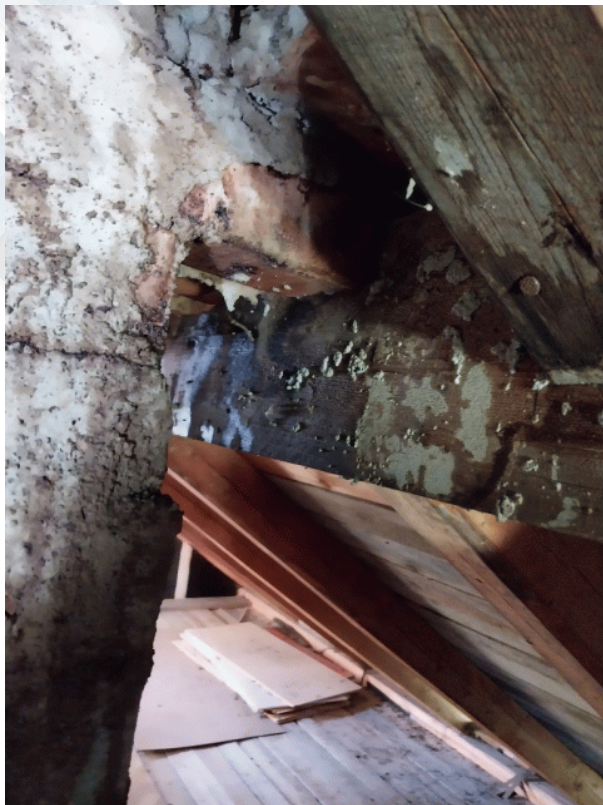
Det er fuktskjolder i undertak rundt skorstein. TG2

Det er fuktskjolder rundt skorsteinen og på selve skorsteinen inne på loft. TG2

Fuktskjolder ser ut å være av eldre dato, ytterligere undersøkelser må gjøres.

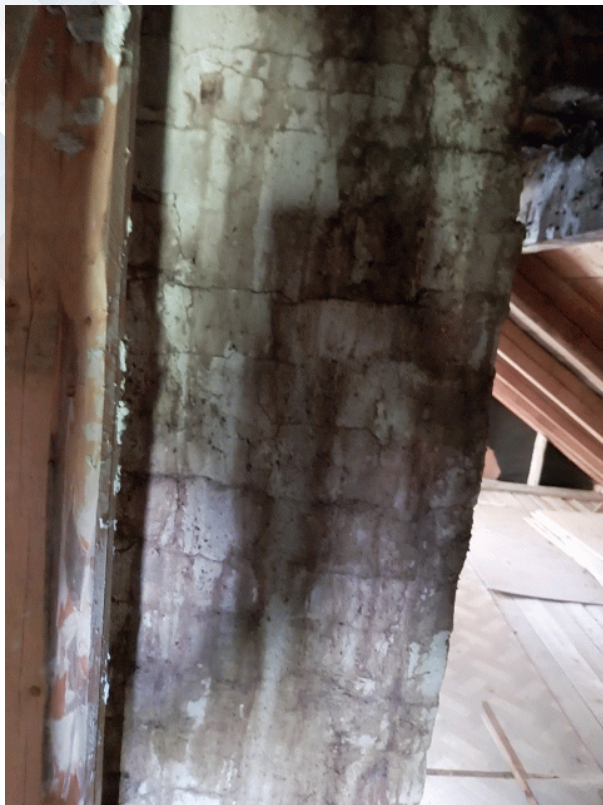
Det er fuktskjolder rundt skorstein og på skorstein. TG2

Alder og bruksslitasje. TG2.

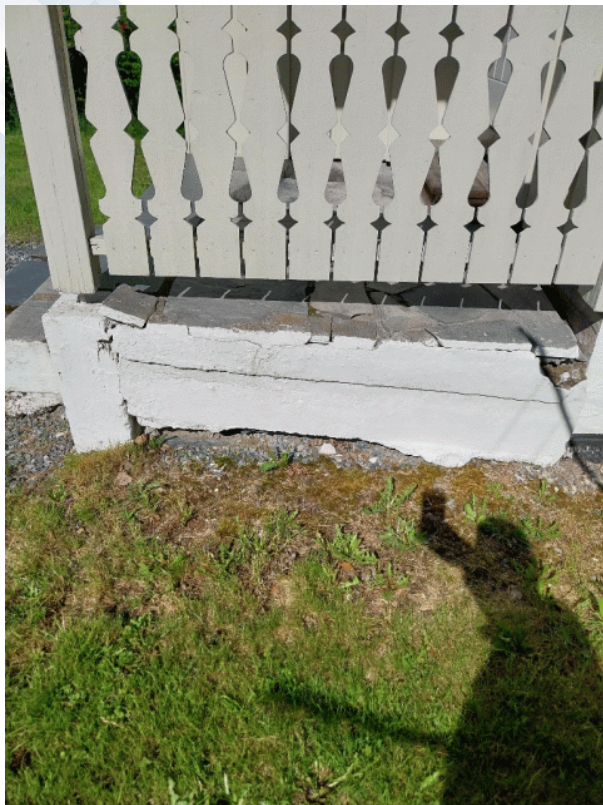
Betong på undersiden av verandaen har sprekt opp og sunket ned i terrenget, det må etableres ny entreveranda med trapp. TG3

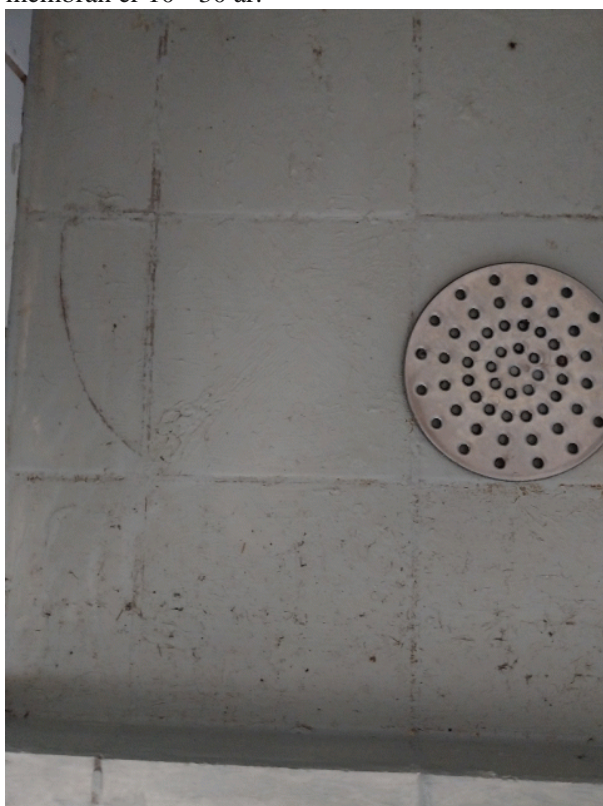
Dusjsone har sokkelflis som hindrer en eventuell vannlekkasje fra servant eller WC til å nå frem til sluk. TG3

Sprekker og bom i fliser i dusjsone, dusjsone virker noe utett. TG3

Ukjent om det er tilstrekkelig membran i dusjsone.

7.1.2	Bad Overflate gulv
	<p>Dusjsone har sokkelflis som hindrer en eventuell lekkasje fra servant eller WC til å nå sluk. TG3</p> <p>Sprekker og bom i flis i dusjsone, dusjsone virker noe utett. TG3</p> <p>Ukjent om det er tilstrekkelig membran i dusjsone.</p> <p>Estimert kostnad er ment å være retningsstyrende for denne type arbeid. Denne rapporten må ikke oppfattes som et pristilbud på utbedring. Endelig pris på utbedring får man først hvis det innhentes pristilbud fra håndverkerfirmaer.</p> <p>Takstmannens prisvurdering ved utskiftning antas mellom Kr. 10.000. - og 25.000.-</p>

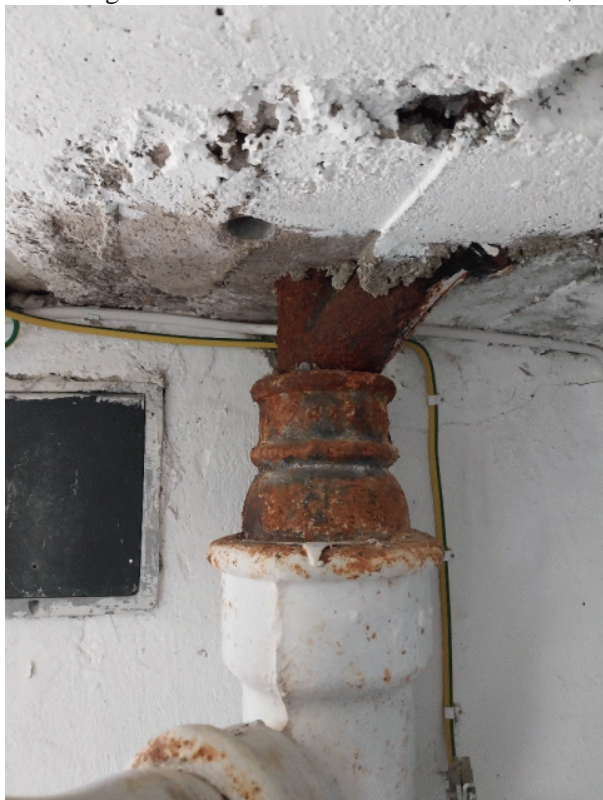
Membranen ligger skjult i konstruksjonen og kan ikke undersøkes uten å gjøre destruktive inngrep ved å demontere fliser. Viktig å merke seg at membran er en bygningsdel som har en naturlig slitasje over tid med en forventet levetid. Fuktsøk inne på flislagte våtrom blir ikke utført da det vil gi uklare indikasjoner på om fukten ligger mellom fliser og membran eller under membranen. Ingen synlig mansjett eller klemring i sluk TG3. Soilrør under bad har mye rust og det ble fuktsøkt høye verdier i tak/himlinger under bad, bad virker utett. TG3

Det ble ikke foretatt hull boring, da rør er utenpåliggende på vegg og føres igjennom kjøkkenvegg. Ved en hull boring der kan det føre til skade på vannrør. TGIU

7.1.3	Bad Membran, tettesjiktet og sluk
	<p>Ingen synlig mansjett eller klemring i sluk TG3.</p> <p>Soilrør under bad har mye rust og det ble fuktsøkt høye verdier i tak/himlinger under bad, bad virker utett. TG3</p> <p>Estimert kostnad er ment å være retningsstyrende for denne type arbeid. Denne rapporten må ikke oppfattes som et pristilbud på utbedring. Endelig pris på utbedring får man først hvis det innhentes pristilbud fra håndverkerfirmaer.</p> <p>Takstmannens prisvurdering ved utskiftning antas mellom Kr. 25.000. - og 50.000.-</p>

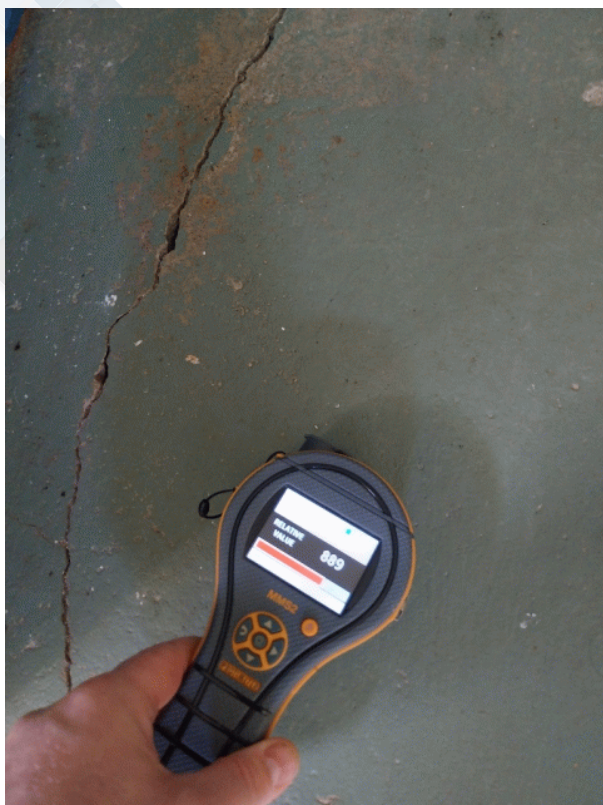
Det er synlig setningsprekker stedvis i kjelleretasjen. TG2

Noe avflassing av maling. TG2

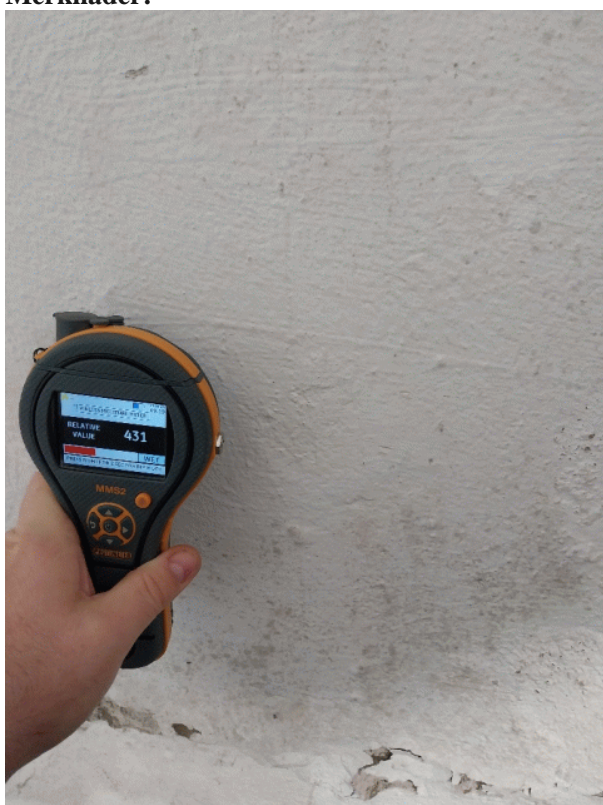
Det er fuktsøkt høye verdier i betongdekke og nedre del av yttervegger i kjelleretasje dette er en indikasjon på at det ikke ligger tettesjikt (plast) til grunn og at det kan være noe dreneringsvikt. Ytterligere undersøkelser må gjøres. Det er ikke tilstrekkelig veggventiler. Se punkt 10.3. TG2
