# Pålsgruvvegen 79 7380 ÅLEN

## Tilstandsrapport Eierskifte

Boligtype: Fritidsbolig

Byggeår: 2010

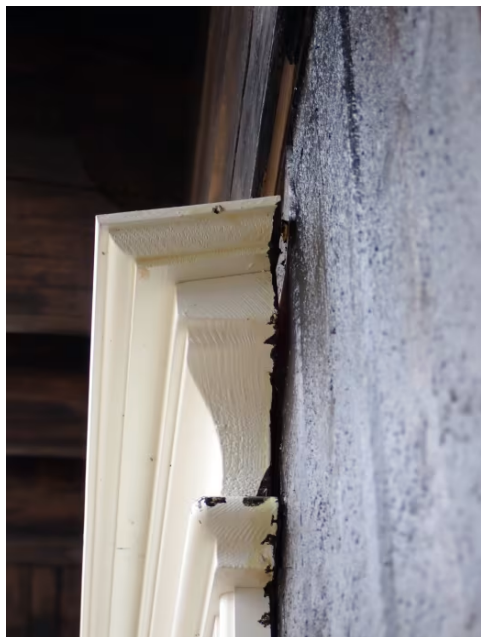
Utførelse på omramming over vindu/dør.

-Det er ikke etablert tilfredsstillende løsning på vannbrett/beslag over vinduer og ytterdører, men dette gjelder kun på gavlveggen mot nord, og gjelder 3 vinduer og boddøren. Andre vinduer og dører har tilstrekkelig sikring mot nedbør med etablering godt under takutstikk.

TG 2 på grunn av innerdører som tar i karm, samt manglende vannbrett/beslag over omrammingen på vinduer og dør på nordvegg.

- Innerdører som tar i karm anbefales justert.
- Det anbefales å etablere tilfredsstillende løsning med vannbrett/beslag over vinduene utvendig, slik at nedbør ikke har mulighet til å trekke inn bak omramming. Dagens løsning gir en risiko for at nedbør kan trekke inn på baksiden av omrammingen og inn i konstruksjonen.

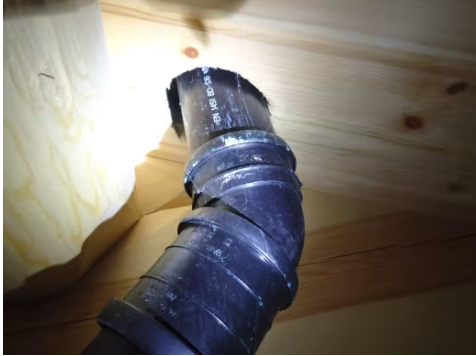
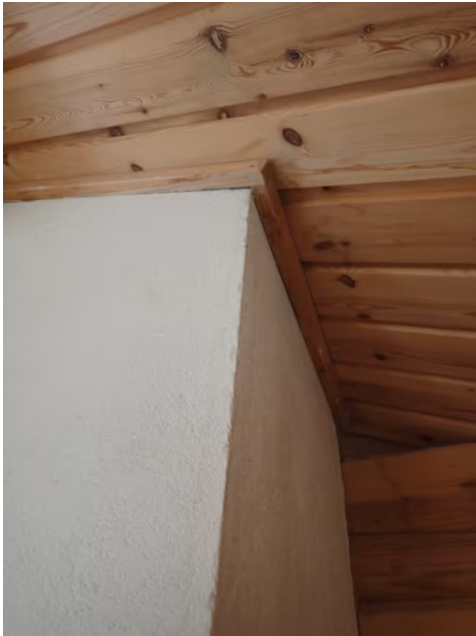
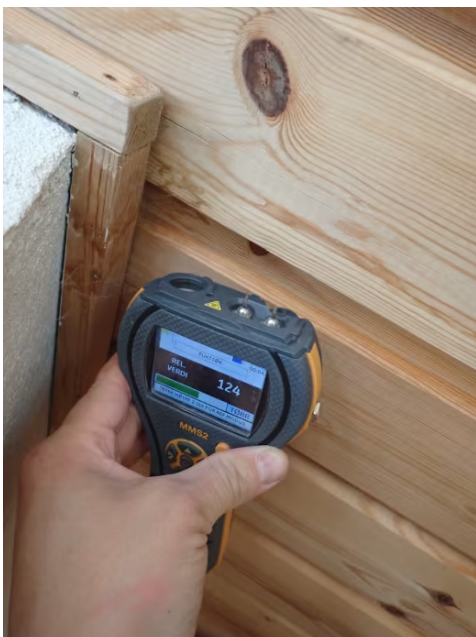
-Kloakkluftingen føres over tak via en luftekanal i taket (synlig på hems). Her er det påvist å være dårlig tettet i gjennomføringen, og det har blitt litt avfarging på trepanelen i nedkant. Dette kan ha kommet av kondensering. Fuktmålinger viser ingen aktiv fukt i treverket.

-Ved pipa er det registrert fuktmerker rundt gjennomføringen i taket innvendig, samt rennemerker på pipe. Dette kan ha kommet av kondensering som følge av dårlig tetthet. Fuktmålinger viser ingen aktiv fukt i treverket.

- Det anbefales å tette godt rundt lufterøret, samt å eventuelt isolere bedre i kanalføringen. For å lette arbeidet bør det skjæres til en tilstrekkelig åpning.
- Nærmere undersøkelser rundt pipegjennomføring anbefales.

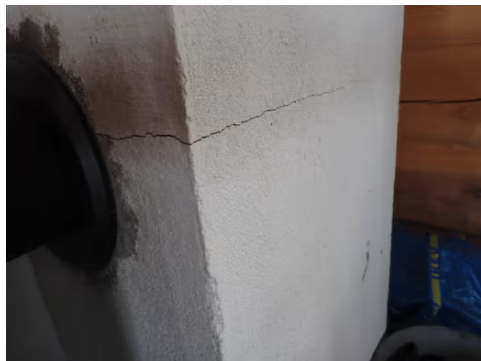
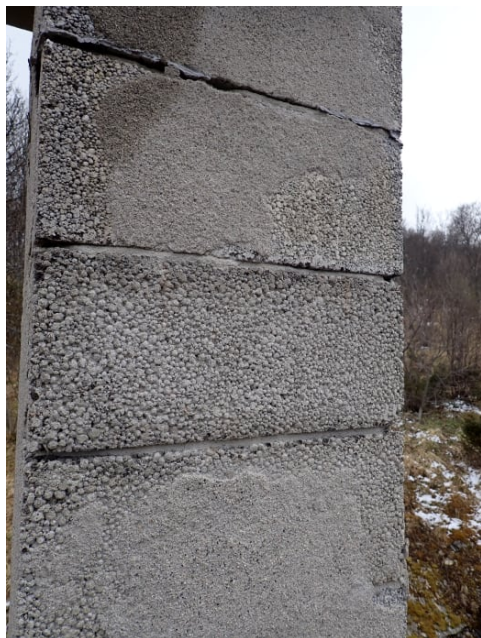
- Det er en sprekk i pipa, bak ovnen. Ukjent årsak til sprekken.
- Det registreres litt avrenning fra sotluka. Dette tyder på noe inndriv av nedbør utvendig.
- På pipe over tak er det sprekk mellom de to øverste elementene. Ukjent årsak til sprekken.
- Puss på pipe over tak er delvis avslitt. Dette kommer av det harde været i området.

- Nærmere undersøkelser av sprekker i pipe anbefales.
- Det kan være behov for å beskytte bedre mot inndriv av nedbør over tak for å unngå avrenning fra sotluka.
- Pussen på pipe over tak anbefales utbedret.

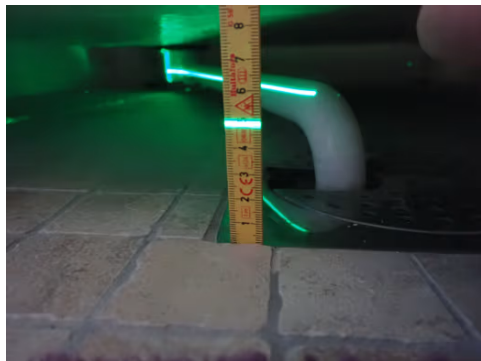
Referansenivå laser til topp membran ved dør = 5 cm. Viser ca. samme høyde.

-Høydeforskjell mellom topp tettesjikt ved dør (under flis) og topp slukrist er på ca. samme høyde. Det kan ved eventuelle lekkasjer være risiko for at vann går mot dør. Bak list mot dørterskel er det ikke påvist oppbrett av membran.

-Sørg for god tetting mot dørterskel og lister. Det bemerkes at dette ikke erstatter riktig utførelse av en membran ved døren.
