Tilstandsrapport

Enebolig

Bekkedroga 48, 1920 SØRUMSAND

Befaringsdato: 29.05.2024

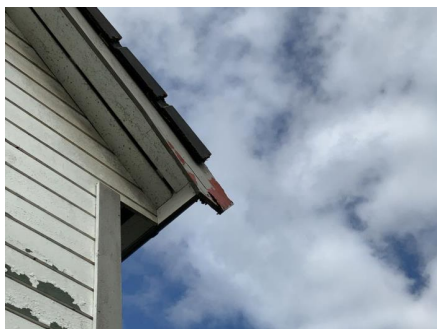
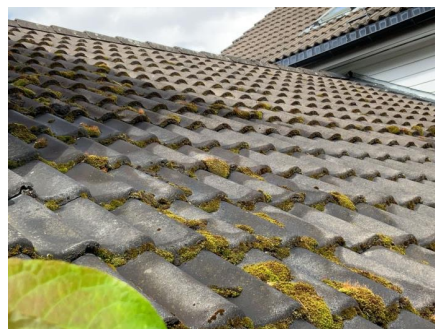
Nedløp og beslag av metall.

- Det er ikke tilfredsstillende bortledning av vann fra taknedløp ved grunnmur.
- Det er påvist avvik i beslagløsninger.
- Det mangler snøfangere på hele eller deler av taket, noe som var krav på byggemeldingstidspunktet.
- Mer enn halvparten av forventet brukstid er passert på renner/nedløp/beslag.

Nedløp, renner og beslag må gjennomgå og bør skiftes i forbindelse med ny takteking og ved bytting av vinduer.

Kostnadsestimat: 10 000 - 50 000

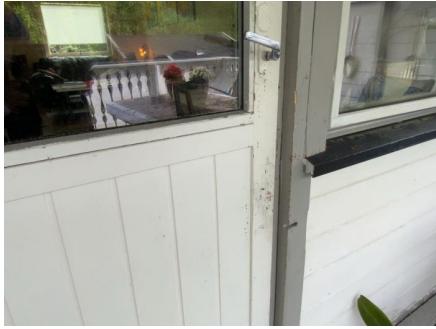
TG 3 Balkonger, terrasser og rom under balkonger

Terrasse utgang fra stue og til inngangsparti.

- Det er påvist fukt/råteskader i konstruksjonen.

- Gjennomføre ytterligere undersøkelser og foreta utbedring av skade.
- Råteskadede konstruksjoner må skiftes ut.

Kostnadsestimat: 50 000 - 100 000

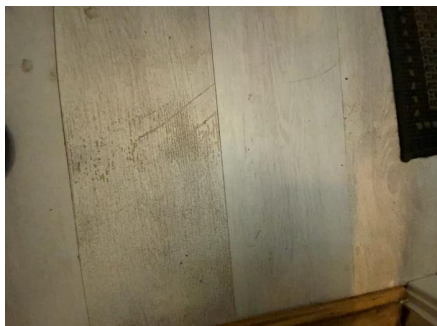
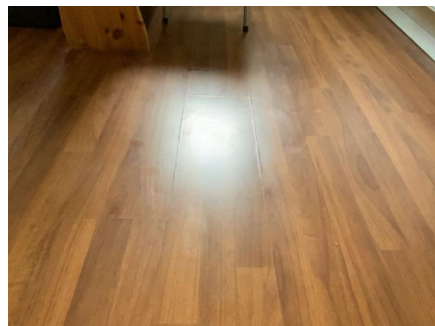
TG 2 Etasjeskille/gulv mot grunn

Etasjeskiller er av trebjelkelag.

- Målt høydeforskjell på over 15 mm gjennom hele rommet. Tilstandsgrad 2 gis med bakgrunn i standardens krav til godkjente måleavvik.

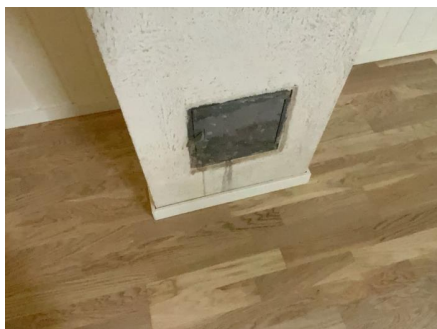
Rom Under Terreng

Gulvet har laminat. Veggene har plater. Hulltaking er foretatt uten å påvise unormale forhold. Fuktkvotemåling (vekt%) i konstruksjonen ble målt til 7.

- Tiltak:

Etablere lister.

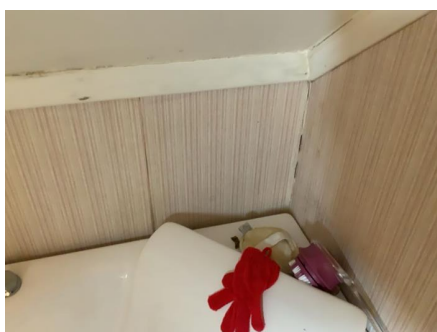
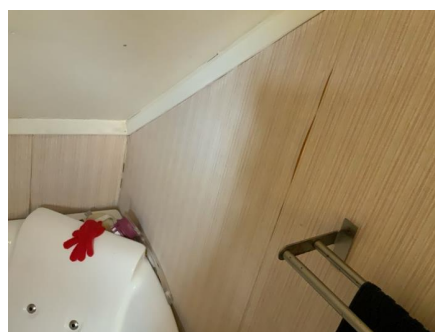
TG 3 Tilliggende konstruksjoner våtrom

Hulltaking er ikke foretatt da det allerede er påvist andre avvik i våtsonen.

- Hulltaking er ikke foretatt da det allerede er påvist andre avvik i våtsonen.

- Gjennomføre ytterligere undersøkelser og foreta utbedring av skade.
