# Tilstandsrapport

Enebolig

Bekkedroga 48, 1920 SØRUMSAND

Befaringsdato: 29.05.2024

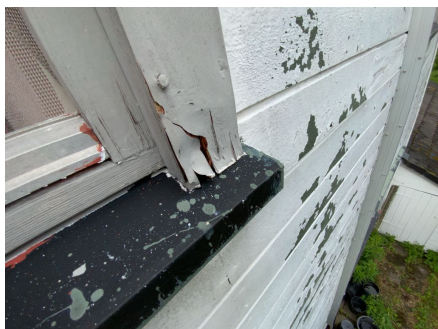
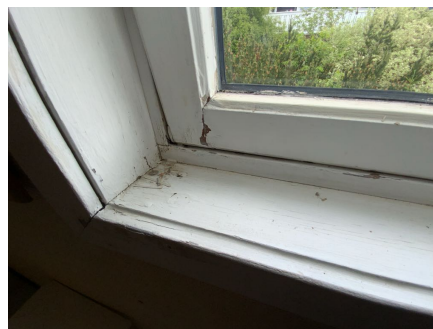
## TG 2 Vinduer

Bygningen har malte trevinduer med 2-lags glass.

- Det er påvist avvik rundt innsettingsdetaljer.
- Karmene i vinduer er slitte og det er sprekker i trevirket.
- Trevirket i vinduene har stedvis høyt fuktnivå.

Vinduer bærer preg av noe manglende vedlikehold og med tanke på alder, er gummipakninger sprøe og punktering kan være en mulighet.

- Belistning/vannbrett må utbedres og overganger tettes.
- Det må påregnes noe vedlikehold og at enkelte vinduer må skiftes ut.

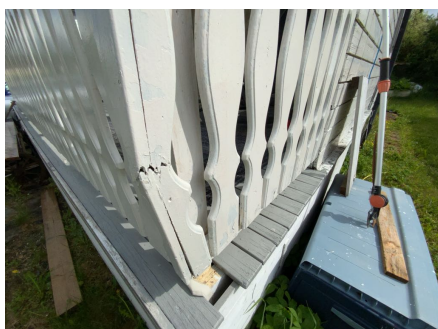
## TG 2 Balkonger, terrasser og rom under balkonger

Terrasse utgang fra stue og til inngangsparti. Etablert ny levegg.

- Det må foretas tiltak for å lukke avviket.

Noe lokal utbedring må regnes med over tid.

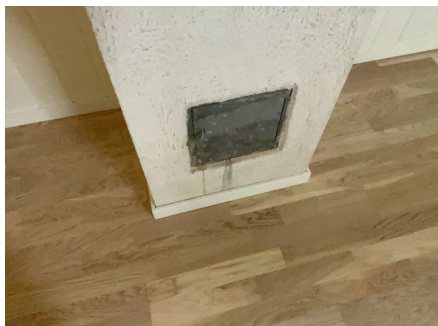
## TG 2 Rom Under Terreng

Gulvet har laminat. Veggene har plater. Hulltaking er foretatt uten å påvise unormale forhold. Fuktkvotemåling (vekt%) i konstruksjonen ble målt til 7.

Etablere lister.

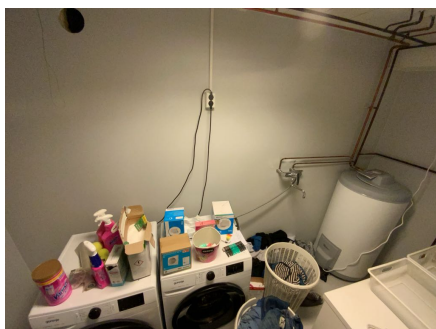
### TG 3 Tilliggende konstruksjoner våtrom

Hulltaking er ikke foretatt da det allerede er påvist andre avvik i våtsonen.

- Hulltaking er ikke foretatt da det allerede er påvist andre avvik i våtsonen.

- Gjennomføre ytterligere undersøkelser og foreta utbedring av skade.

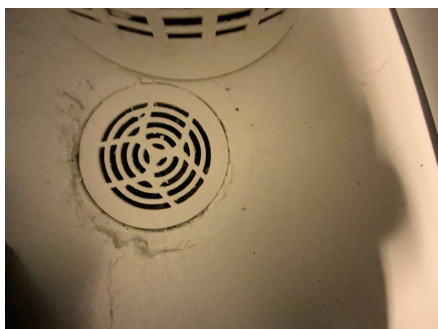
Det er ikke etablert tette overganger rundt sluk eller rørgjennomganger, betonggulv er kun malt. Etablere membran på gulv med belegg eller fliser.

- Det må foretas utbedring for å unngå fuktskader i konstruksjonen.

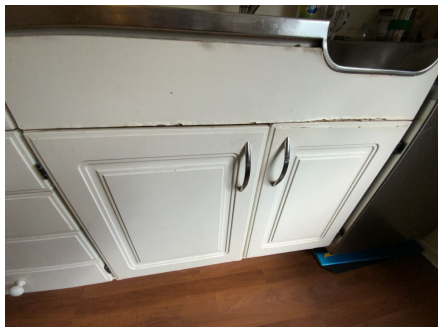
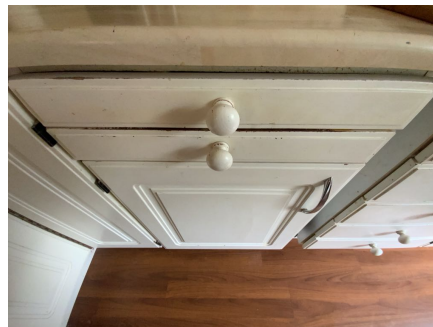
- Det er påvist skader på overflater/kjøkkeninnredning utover normal slitasjegrad.

- Det må påregnes lokal utbedring/utskiftning.

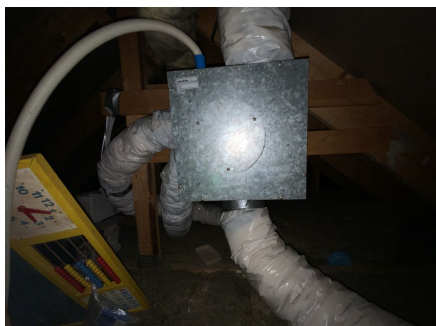
- Det er påvist avvik i ventilasjonsløsning i forhold til gjeldende krav på oppføringstidspunktet.

Mekanisk vifte på loft må utbedres for å bedre inneluft og inneklima.
