Tilstandsrapport

Tomannsbolig

Nordmyrveien 34 A, 1820 SPYDEBERG

Befaringsdato: 12.08.2024

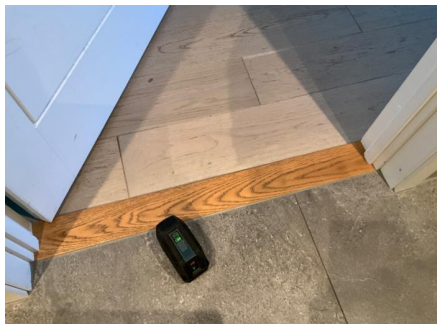
TG 2 Overflater Gulv

Gulvet er flislagt. Rommet har elektriske varmekabler. Fall mot sluk er målt til 40 mm.

- Det er påvist avvik i fallforhold til sluk i forhold til krav i forskrift på byggetidspunktet.
- Det er påvist avvik i krav til høydeforskjell/fall-løsning på våtrommet.

- Takstmannen har foretatt kontroll av fallforhold på våtrommet ved hjelp av en punktlaser. Målt ca. 40 mm fra ferdig overflate gulv ved dør til overkant sluk. Ellers ble det ikke påvist hverken 1:100 fall på hele baderomsgulvet eller 15 mm oppbrett på tettesjikt ved dør. TEK 17 sier:

- Våtrommet kan fungere med dette avviket, det må dog gjøres utbedringer om avviket skal lukkes. Det vil imidlertid sjelden være økonomisk rasjonelt som et enkeltstående tiltak. Ved en eventuell renovering, påse at badet bygges med riktig fall til sluk. Det presiseres at ved eventuelle lekkasjer, er det ikke sikkert at sluk vil holde unna, og at vann renner ut i tilstøtende rom med fuktskader som konsekvens.

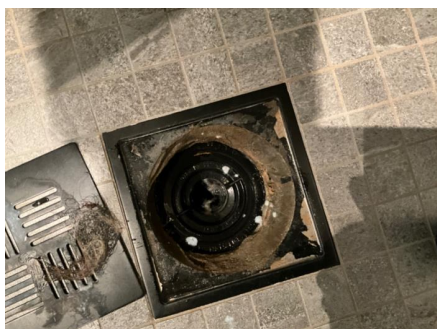
TG 1 Sluk, membran og tettesjikt

Det er plastsluk og smøremembran med dokumentert utførelse (kontrollerklæring/brukstillatelse).

Tettesjiktet/membran ligger skjult i konstruksjonen, det er derfor ingen mulighet for kontroll. Vurderingen av tettesjiktet er derfor basert på alder (forventet levetid) og fremlagt brukstillatelse (indikerer at ansvarsområder er ansvarsbelagt med foretak).
