Tilstandsrapport

Venneslavegen 409 , 4707 VENNESLA

Befaringsdato: 09.04.2026

Enebolig - Byggeår: 1959

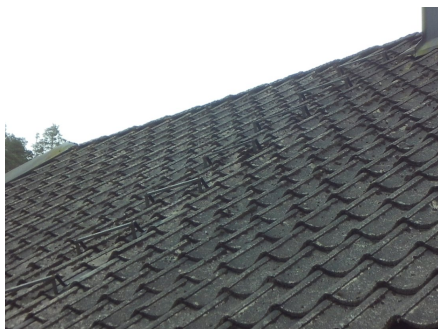
Selve taksteinen er slitt.

- Når takteking og undertak begynner å bli gamle, øker risikoen for lekkasjer, noe som kan føre til omfattende og kostbare reparasjoner av underliggende konstruksjoner dersom en ikke foretar tiltak på konstruksjonene før dette oppstår.

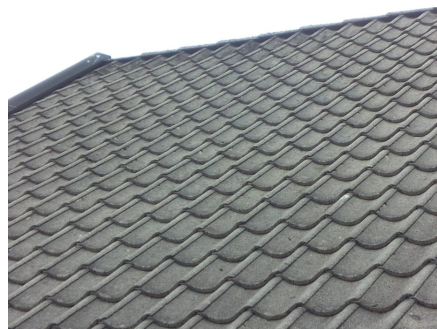
Deler av taktekingen.

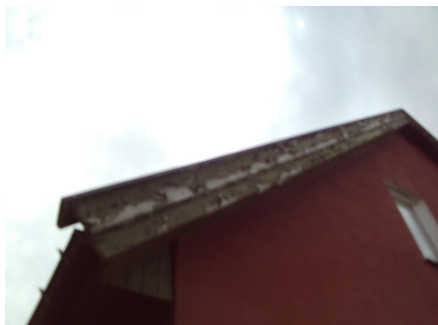
Vindskier trenger vedlikehold

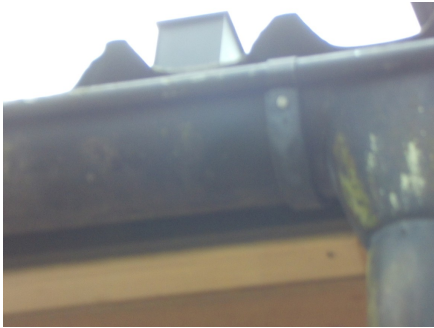
Deler av takrenner

- Overvåk tilstanden jevnlig. For å få tilstandsgrad 0 eller 1 må beslag/renner/nedløp skiftes ut, men tidspunktet for når dette er nødvendig er vanskelig å si noe om.
- Det er ikke krav om utbedring av snøfangere opp til dagens krav.

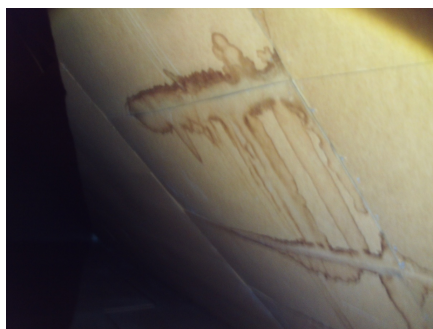
- Det er begrenset/dårlig ventilering av takkonstruksjonen.
- Det er avvik:

Det er ingen luftespalte i mellom isolasjon og undertak på øverste loftet. En god del kondens/fuktmerker på huntonittplater i skåtak på kaldtloftet. Loftluke er ikke isolert som gjør at det slipper opp en del varmluft i fra selve loftetasjen.

Kondens/fuktmerker på huntonittplater på øverste loftet.

- Tiltak:
- Lufting/ventilering bør forbedres.

Bør settes inn en del ventilert i begge gavlvegger på øverste loftet som vil forbedre luftsirkulasjonen og loftluke bør isoleres for å unngå at varmluft slipper opp og dermed fare for kondensering.

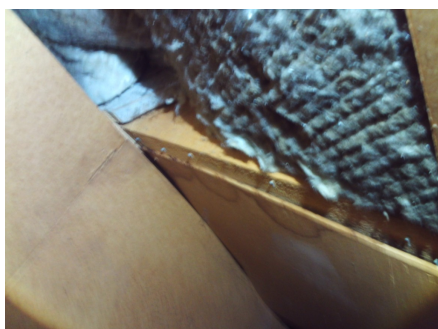
Ingen luftespalte i mellom isolasjon og undertaket på øverste loftet.

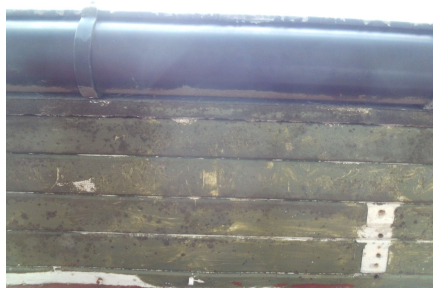
Ingen luftespalter i gesimser.

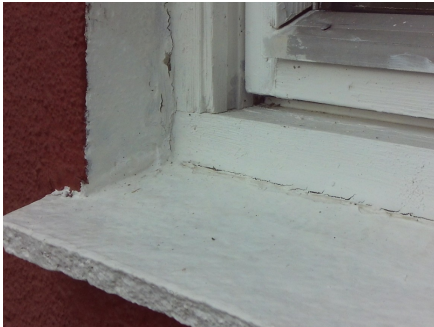
- Det er påvist noen glassruter som er punktert eller sprukne.
- Karmene i vinduer er slitte og det er sprekker i trevirket.

Noe slitasje på utvendig karm og ramme.

En del vedlikehold må beregnes på disse vinduer med enkelte utskiftninger på noe sikt på grunn av normal slitasje og elde. Gjennværende brukstid på kjellervinduer ansees som noe begrenset.

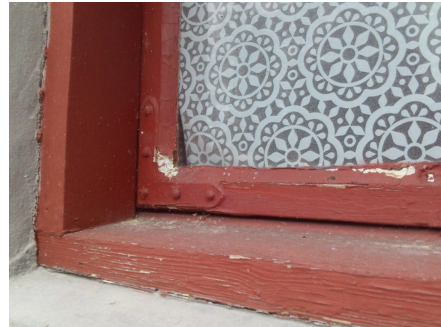
Eldre opprinnelige kjellervinduer

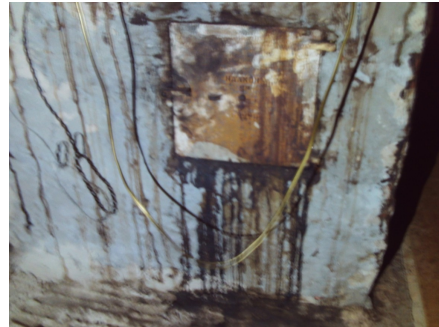
- Tidspunkt for piperehabilitering nærmer seg.

Feierluke på øverste loftet. Noe renne merker etter sotvann.

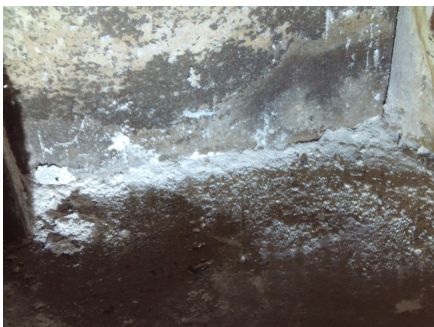
Det var ikke vanlig med fuktsperre (plast under fundamenter og gulvstøp i denne byggeperioden som gjør at det alltid vil kunne komme opp noe jordfuktighet i fra grunnen. Noe fuktvandring ble registrert ved søk i nedre del av grunnmur og direkte på støpte gulv. Noen fuktmerker og saltutslag på grunnmur og kjellergulv ble registrert.

Saltutslag på gulv og vegg i mindre bod.

Det er viktig at ikke mer av grunnmur blir foret ut og lukket inne før årsaken til noe fuktighet er blitt utbedret. Grunnen til dette er at vist grunnmur blir lukket inne er det fare for at det kan bli noe mugg og sopp i utforede vegger.

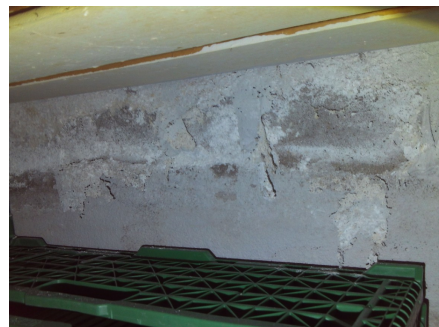
Noe fuktvandring og saltutslag.

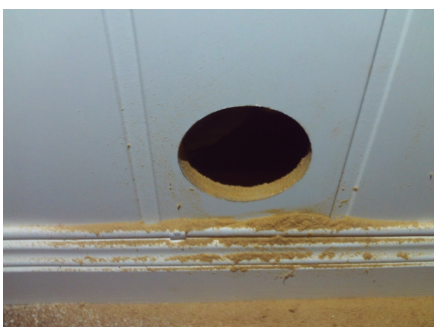
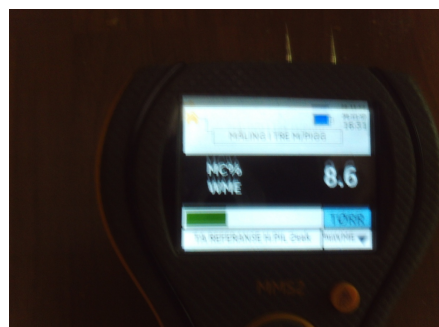
Hulltaking er foretatt i utford vegg på soverom, uten å påvise unormale forhold. Måleresultat 8,6 vektprosent.

Hulltaking i utfored vegg.

Måleresultat.

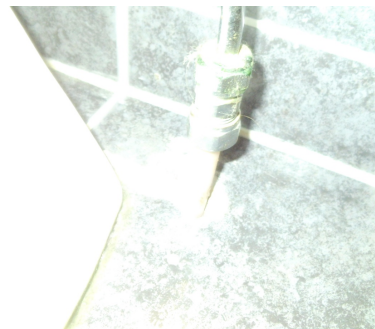
- Det er påvist mangelfull/feil utførelse rundt rørgjennomføringer e.l. som gir fare for fukt i konstruksjonen i våtsone.

Usikker rørgjennomføring i gulvet.

- Overvåk konstruksjonen jevnlig. For å få tilstandsgrad 0 eller 1 må løsningen utbedres, men tidspunktet for når dette er nødvendig er vanskelig å si noe om.
- Løsningen/utførelsen rundt rørgjennomføringer gir fare for fukt inn i konstruksjoner.
- Konsekvensen er at det kan oppstå fuktskader i konstruksjonen bak overflatematerialet. Vann kan trenge inn gjennom utette rørgjennomføringer og forårsake fuktskader ved fukttilførsel gjennom enten bruksvann eller lekkasjevann.

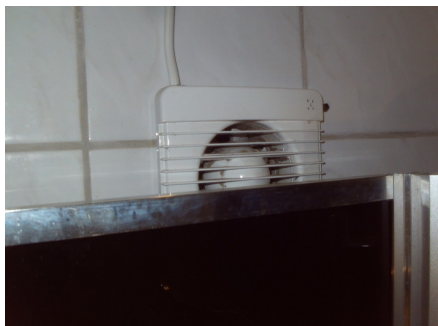
Vifte i ytterveggen.

- Det må foretas tiltak for å lukke avviket.
- Over tid kan manglende tilluftsventilering resultere i mugg- og soppdannelse, spesielt på steder som ikke får god nok luftgjennomstrømning.

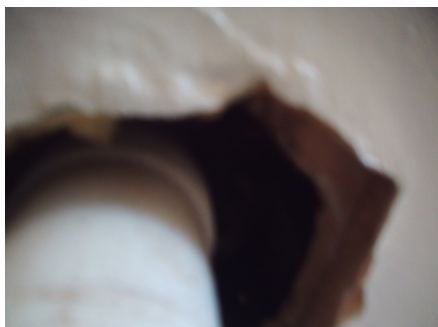
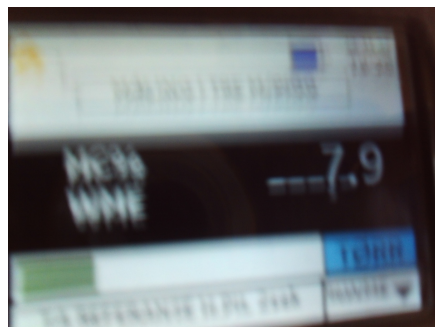
Fuktmåling er foretatt i underliggende himling, uten å påvise unormale forhold. Måleresultat 7,9 vektprosent.

Fuktmåling i underliggende himling ved vegg i mellom kjøkken og bad.

Måleresultat.

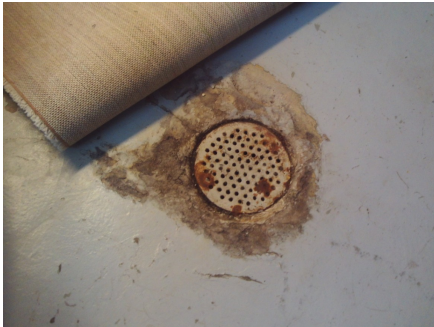
Eldre opprinnelig sluk i gulvet.

- Våtrommet har behov for omfattende oppgraderinger. For å sikre en løsning som oppfyller gjeldende krav, bør tettesjikt, sluk og røropplegg oppgraderes og dokumenteres.
- Manglende oppgradering av våtrommet medfører høy risiko for at konstruksjonene ikke vil tåle vanlig bruk av vann eller lekkasjer. Selv om det er dusjkabinett, er det fortsatt en betydelig risiko for at våtrommets konstruksjoner ikke tåler lekkasjer. Dette kan føre til fuktskader på tilstøtende konstruksjoner.

Kostnadsestimat: 100 000 - 200 000

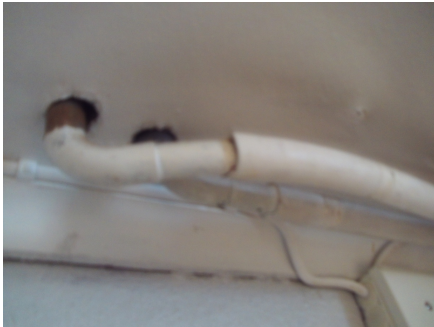
Gjelder opprinnelige avløpsrør.

Avløpsrør i fra kjøkken.

- Det er ikke behov for utbedringstiltak siden anlegget fungerer i dag, men ut ifra alder kan skader plutselig oppstå på eldre anlegg.
- I forbindelse med oppgradering av våtrom vil det være naturlig med utskiftning av rør.
- Tidspunkt for utskiftning av avløpsrør nærmer seg.

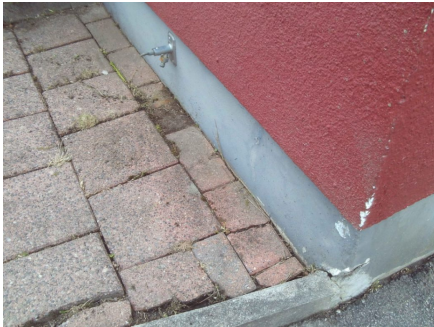
Ingen synlig fuktsikring inntil grunnmur.

- Tiltak for redrenering rundt boligen kan ikke utelukkes.
- Overvåk tilstanden jevnlig. For å få tilstandsgrad 0 eller 1 må dreneringen skiftes ut, men tidspunktet for når dette er nødvendig er vanskelig å si noe om. Bruken av underetg/kjeller vil og være avgjørende.

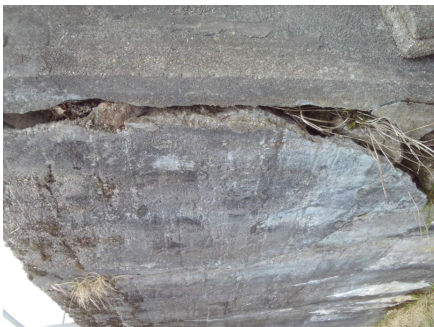
- Det er påvist større sprekker og/eller skjevheter i muren.

Større skjevheter og sprekker i forstøtningsmur.

- Påviste skader må utbedres.
- Forstøtningsmuren må rives og ny mur bygges.

Kostnadsestimat: 20 000 - 100 000
