# Tilstandsrapport

Tomannsbolig

Binneveien 13 G, 3960 STATHELLE

Befaringsdato: 24.02.2026

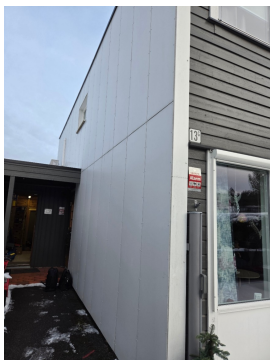
Boligens veggkonstruksjon over grunnmur består av tradisjonelt bindingsverk som er isolert i hulrom. Etrasjeskille og vegger mot tilstøttende leiligheter består av plasstøpt betong. Veggene er antatt isolert etter byggeårets standard med 10 cm isolasjon i hulrom. Utvendig er veggene kledd med liggende trepanel. Nordvegg etterisolert og etablert Steniplater 2014. Ingen vesentlige feil eller mangler ble registrert i veggkonstruksjonen som fremstår i god funksjonell stand. Boligen har kun tre yttervegger. Resterende vegg er vendt mot tilstøttende leilighet. Fasadepanel fremstår stedvis noe værslitt. Visuelt synlig med oppsprekk og slitasje på panelbord.

Steni plater etablert på nordvegg.

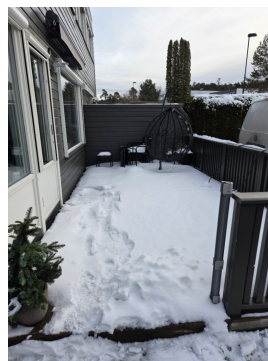
Boligen har etablert romslig terrasser mot vest bestående av impregneret gulvbord og bjelker på grunn. Rekkverk i malt trevirke. Terrasser opphengt i vegg og bærende på pilarer med drager i front. Terrasser begrenset kontrollert på grunn av snø.

Mot øst er det etablert innbygget sommerstue med tak. Gulv tekket med laminat. Vegger i skyvedører og glass. Tak består av lett tak. Ukjent hvordan terrasse er fundamentert.

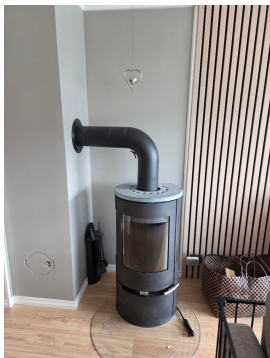
Pipen er oppført i lettklinker elementer. Vedovn nylig etablert til pipe 2023. Feieluke er etablert i 1.etg. Innvendig pipeløp er ikke besiktiget, for innvendig besiktigelse må feiervesen kontaktes.

Avstand fra vedovn til brennbart materiale vurderes som forskriftsmessig.

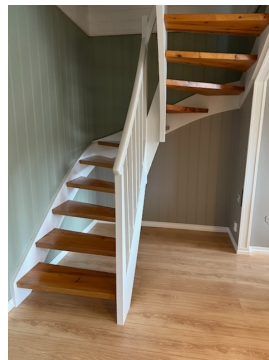
### ! TG 2 Innvendige trapper

Mindre lysåpninger mellom trinn bør etableres.

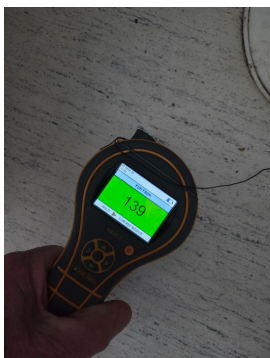
Vaskerom har våtsone mot yttervegg og vegger i betong. Hulltagning er ikke mulig. Ved bruk av fuktindikator ble ingen unormale fuktverdier målt i våtsoner.

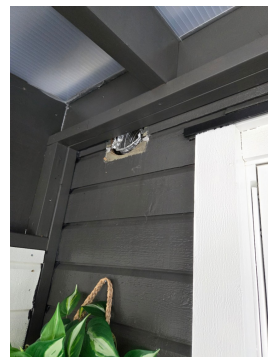
#### ! TG 2 Avtrekk

Avtrekk fra kjøkken kun ført til sommerstue.

Luftekanal bør føres til friluft.

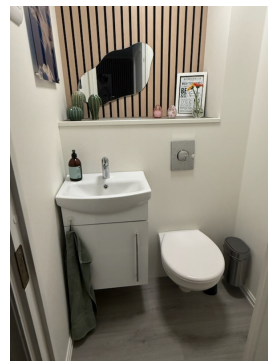
Toalettrom nylig etablert i 2.etasje 2024. Det er montert veggmontert toalett og mindre innredning med servant. Ventilasjon består av mekanisk avtrekk.
