# Tilstandsrapport

📍 Gamle Andøyvei 55, 4623  
KRISTIANSAND S

# gnr. 11, bnr. 896, snr. 3

Befaringsdato: 13.01.2026

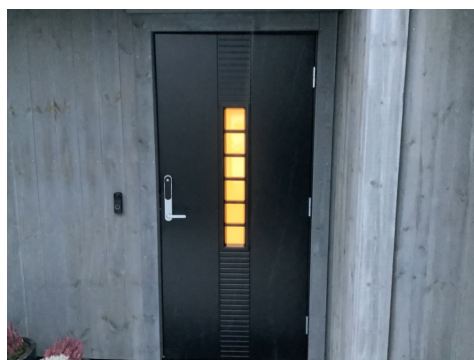
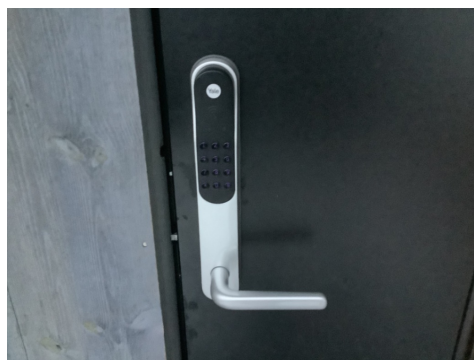
### ! TG 1 Dører

Ytterdører er i bra stand.

Mindre merker på dørbladet til inngangsdør.

Balkongdør i 1. etasje tar i karm og bør justeres.

Skyvedør til balkong i 2. etasje er i god stand.

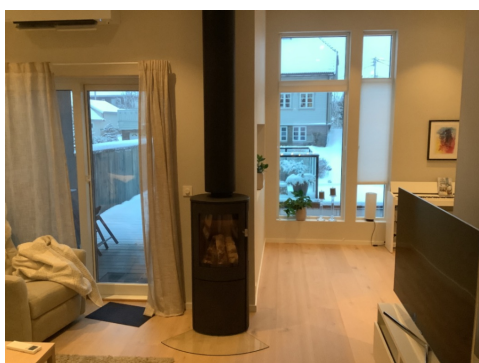
## ! TG 1 Pipe og ildsted

Rørpipe er montert, ingen synlige feil ble oppdaget under befaringen.

Lotus-peisovn er montert i stua, brannplate på gulv er iht. krav.

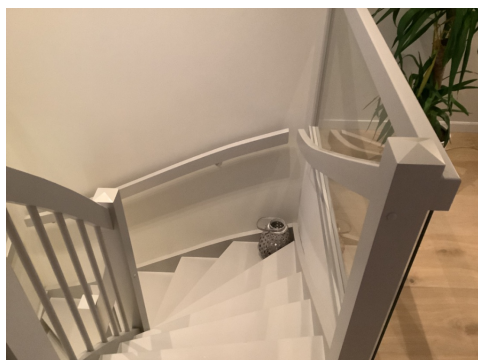
## ! TG 1 Innvendige trapper

Tett trapp med håndløper og rekkverk som er iht. krav.

Mindre knirk i enkelte trappetrinn.

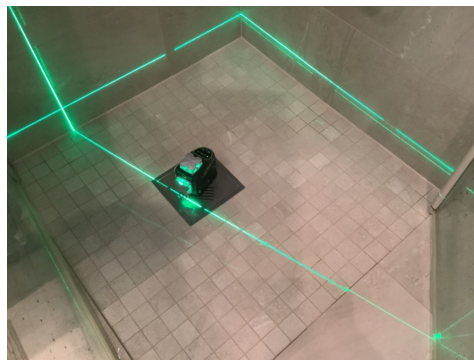
Fliser på gulv, hulrom ett par steder ved dør.

Gulv i dusjhjørnet er nedsenket, og det er etablert fall til gulvsluket.

Kontroll av fallforhold til gulvsluket ble utført med Elma 360-linjelaser.

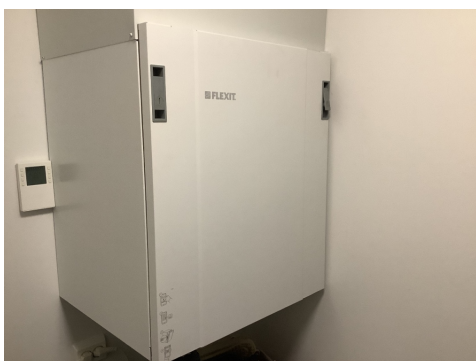
FLEXIT-boligventilasjon er montert, vanlig vedlikehold bør beregnes.

Anlegget ble ikke kontrollert under befaringen da undertegnede takstmann har ikke denne fagkunnskap.

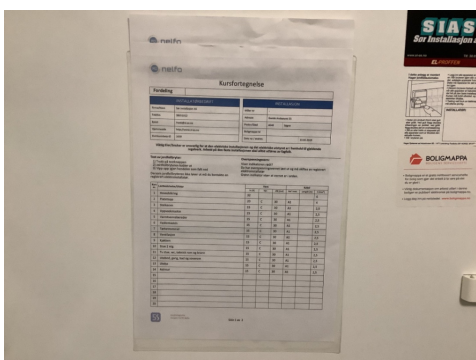
Kursoversikt.

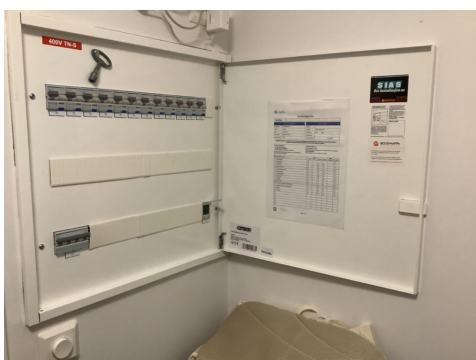
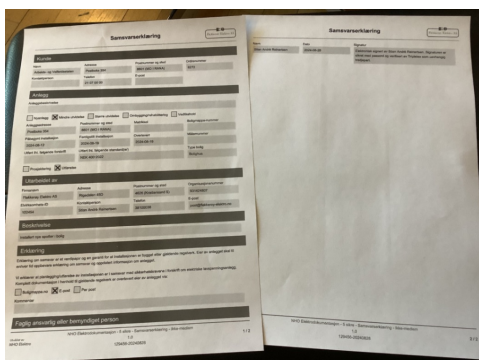
Dokumentasjon på utførte el-arbeider.

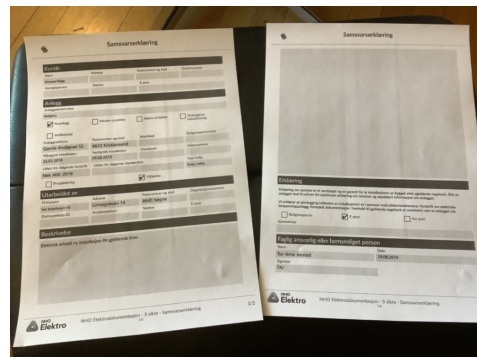
Dokumentasjon på utførte el-arbeider.
