# Tilstandsrapport

Gjertrudbruket

Sædalsvegen 96, 5725 VAKSDAL

Befaringsdato: 04.08.2025

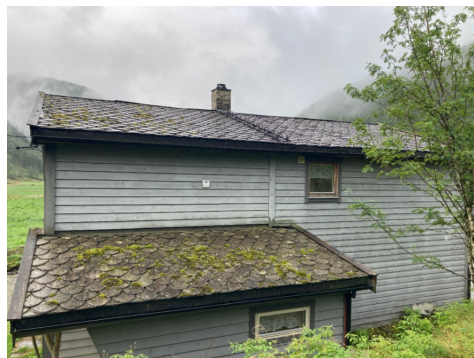
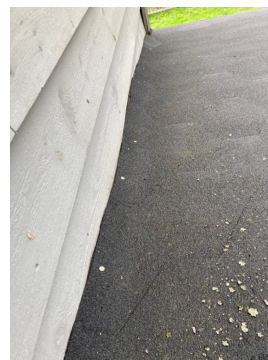
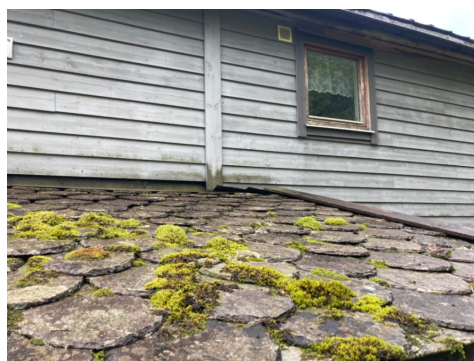
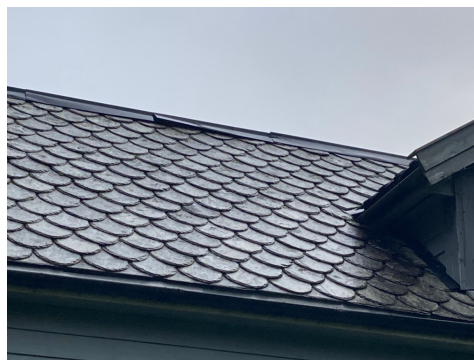
- Tidspunkt for utskiftning av undertak nærmer seg.
- En ikke-fagmessig utførelse vil sannsynligvis kreve hyppigere reparasjoner og vedlikehold. Regelmessig vedlikehold og inspeksjon er også viktige tiltak for å sikre at disse systemene fungerer effektivt over tid.
- Lokal utbedring må utføres.

- Tidspunkt for utskiftning av takteking nærmer seg.

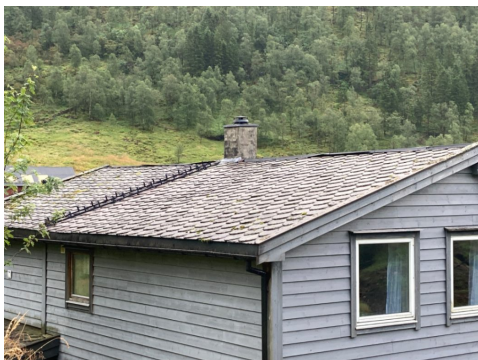
### ! TG 2 Nedløp og beslag

- Overvåk tilstanden jevnlig. For å få tilstandsgrad 0 eller 1 må beslag/renner/nedløp skiftes ut, men tidspunktet for når dette er nødvendig er vanskelig å si noe om.

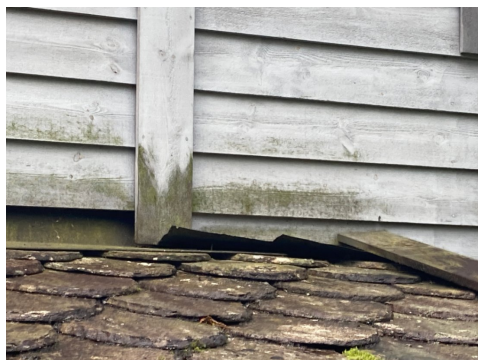
Svartsopp/grønske på kledning

- Musesperre må etableres.
- Lokal utbedring bør foretas for å øke avstanden mellom terreng og bordkledning.
- Det bør foretas tiltak for å bedre lufting av kledningen.

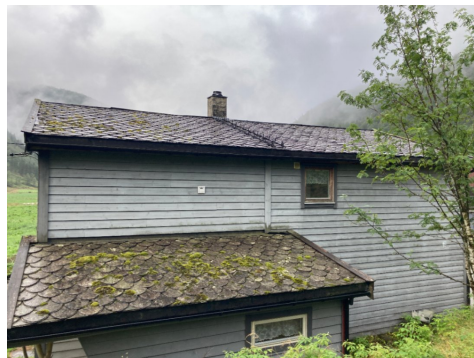
## TG 3 Takkonstruksjon/Loft

Kostnadsestimat: 50 000 - 100 000

- Innhent dokumentasjon, om mulig.

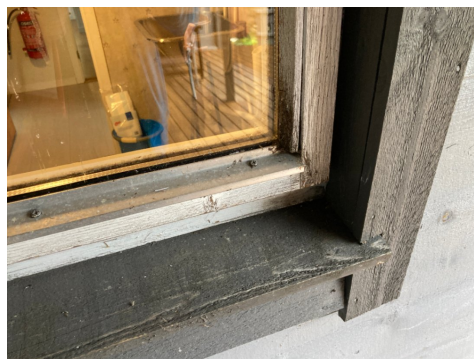
- Karmene i vinduer er slitte og det er sprekker i trevirket.

- Det må påregnes noe vedlikehold og at enkelte vinduer må skiftes ut.

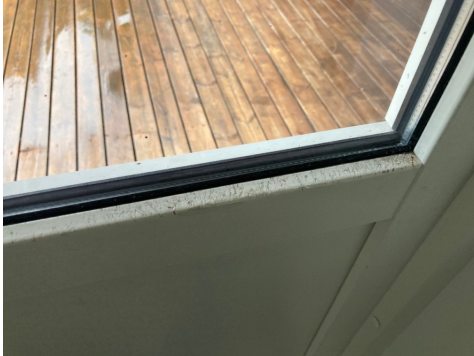
- Karmene i dører er værslitte utvendig og det er sprekker i trevirket.

Skade i karm, altandør

- Det må påregnes noe vedlikehold og at enkelte dører må skiftes ut.

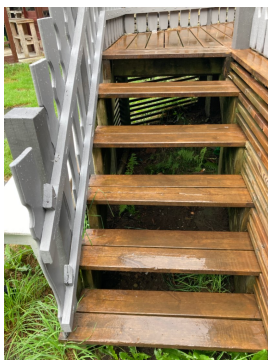
Trapp til terrasse

- Det er ikke krav om utbedring av rekkverkshøyder opp til dagens krav.

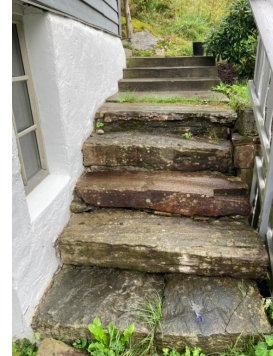
Stein- og betongtrapp til inngang

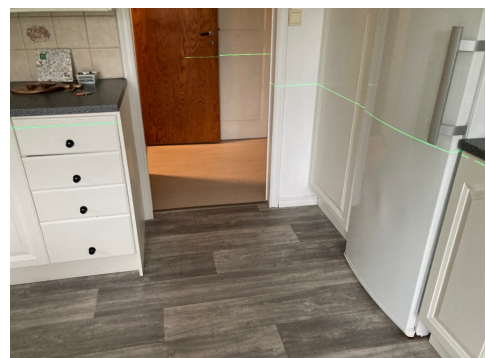
- Målt høydeforskjell på over 20 mm innenfor en lengde på 2 meter. Tilstandsgrad 3 gis med bakgrunn i standardens krav til godkjente måleavvik.

- Det er påvist/opplyst om aktivitet fra skadedyr i trebjelkelag.

Målinger er utført som stikkprøver, registrert avvik blant anna på kjøkke/mellom gang

- For å få tilstandsgrad 0 eller 1 må høydeforskjeller rettes opp. Det vil imidlertid sjelden være økonomisk rasjonelt som et enkeltstående tiltak i en bolig som dette. Dersom boligen en gang skal renoveres, kan man vurdere slike tiltak.
- Ytterligere undersøkelser må foretas for å få kartlagt tilstanden og omfanget på eventuelle skader.

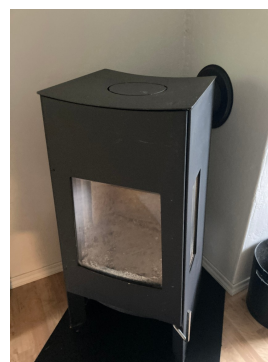
Vedovn fra 2014

- Tidspunkt for piperehabilitering nærmer seg.

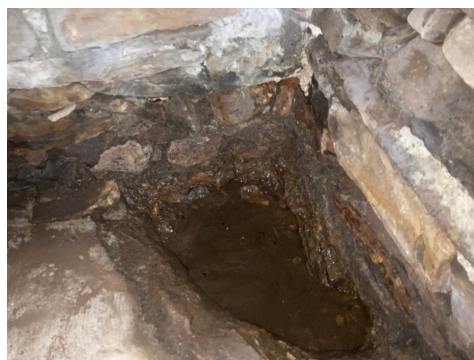
- Det er ikke adkomst til deler av krypkjelleren. Kryp Kjeller er kun vurdert i tilgjengelige deler. Kryp Kjeller regnes for å være en risikokonstruksjon som er utsatt for fukt- og råteskader i bunnsvill, trebjelkelaget og andre tilstøtende konstruksjoner, på grunn av fuktighet fra grunnen og kondensering ved temperaturforskjeller. Selv om det ikke er avdekket tegn på skader, betyr ikke dette nødvendigvis at det ikke foreligger skader i eller i forbindelse med krypkjelleren.
- Det er påvist synlig vann i krypkjeller eller synlige tegn på innsig av vann i krypkjeller.

- Ytterligere undersøkelser må foretas for å få kartlagt tilstanden og omfanget på eventuelle skader.

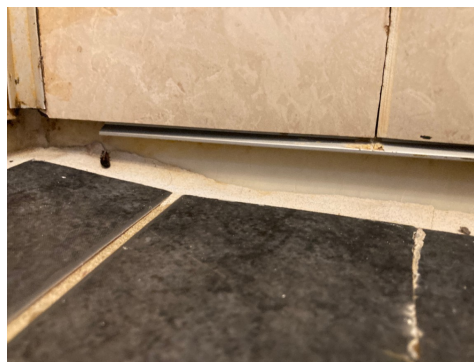
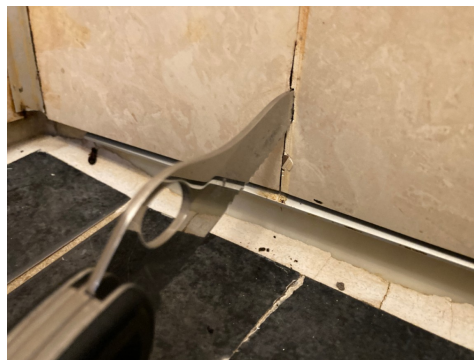
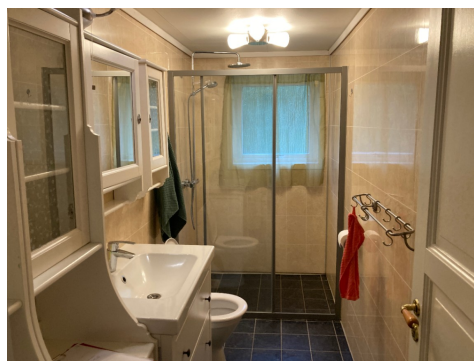
- Det er påvist tegn til fuktskader i overflater.
- Det er registrert synlige tegn på fukt-/råteskader.
- Det er tegn på fuktskader nederst på våtromsplater.
- Det er vindu/dør med ikke fuktbestandige materialer i våtsonen (ved vask, dusj, badekar, osv.), løsningen eller byggematerialet er uegnet.
- Våtromsplater er ikke montert fagmessig.

- Dersom våtromsplatene ikke er montert fagmessig, kan dette medføre utettheter som øker risikoen for fukttinntrengning bak platene. Over tid kan dette føre til oppfukning av tilstøtende konstruksjoner, noe som kan resultere i råteskader, muggvekst og eventuelle lekkasjer.
- Dersom det ikke gjøres tiltak, kan dette medføre oppfukning, oppsvelling og forringelse av materialer over tid og fuktskader på tilstøtende konstruksjoner.

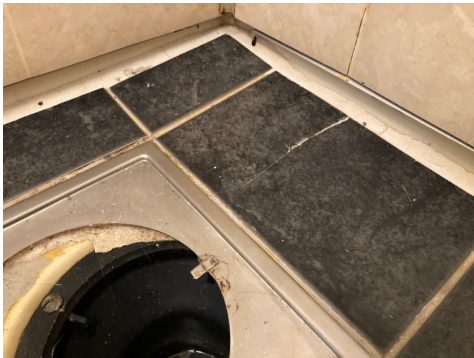
- Det er mulighet for at det kan forekomme vannlekkasje på våtrommet hvor vann ikke vil gå til sluk.

- Det er påvist at høydeforskjell fra topp slukrist til gulv/synlig topp membran ved dørterskel er mindre enn 25 mm.
- Det er påvist at noen fliser har bom (hulrom under).
- Det er påvist sprekker i fliser.
- Krav til fall er ikke oppfylt og gulvet er tilnærmet flatt (har ikke motfall).

- Overflater må utbedres eller skiftes.
- Selv om bom eller hull/dykke ikke alltid er et umiddelbart problem, bør det overvåkes nøye før eventuell utvikling i sprekker i flisfuger e.l. oppstår. Dette må en foreta tiltak for, for å begrense utviklingen.
- Vær oppmerksom ved bruk. For å få tilstandsgrad 0 eller 1 må gulvet bygges om, for å få riktig fall til sluk. Det vil imidlertid sjelden være økonomisk rasjonelt som et enkeltstående tiltak. Ved en eventuell renovering, påse at våtrommet bygges med riktig fall til sluk.
- Slike riss/sprekker kan indikere bakenforliggende fuktskader, og konstruksjonen bør observeres jevnlig for å vurdere utvikling.
- Eventuelt lekkasjevann fra utstyr utenfor dusjsone vil ikke ha en naturlig vei til sluket. Dette kan føre til at vann samler seg på gulvet og potensielt renner ut av rommet eller trenger inn i konstruksjonen.

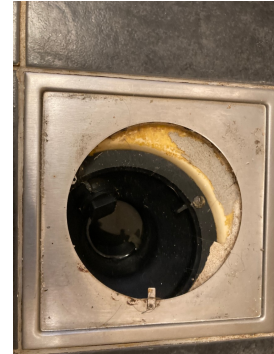
- Det er viktig å merke seg at levetiden til en membran varierer basert på kvalitet, installasjon og bruk. Eldre membraner kan bli sprø og sprekke opp, noe som fører til at de mister sin vanntettende funksjon. Dette kan resultere i vannlekkasjer gjennom vegger og gulv og fuktskader.

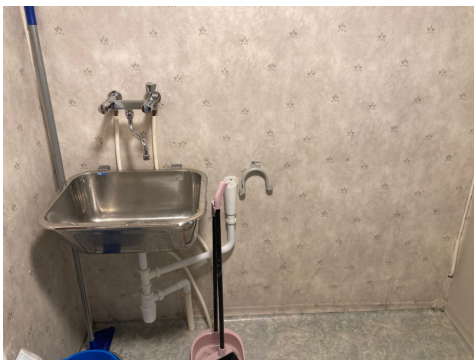
Rommet har en konstruksjon/oppbygging som er mangelfull i følge dagens krav og metoder for utførelse og det må forventes at det gjennomføres en generell oppgradering av rommets tettesjikt/membran for at det skal tåle en normal bruk etter dagens krav (tett våtsone). En samlet TG 3 for vaskerom er satt med bakgrunn konstruksjon/oppbygging og alder.

Gjenværende brukstid er usikker grunnet alder og byggemåte.

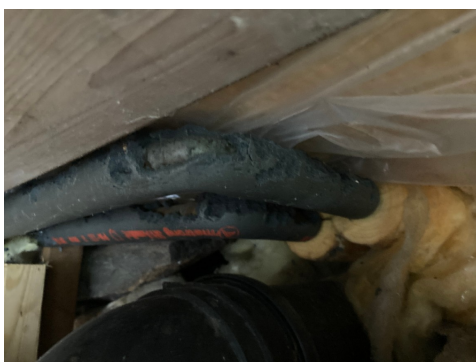
Musegang på isolasjon

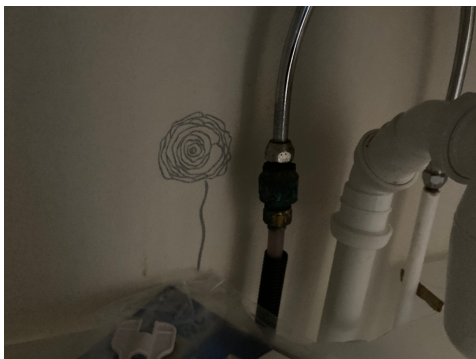
Mangler endekappe på rør

- Det er ikke behov for utbedringstiltak siden anlegget fungerer i dag, men ut ifra alder kan skader plutselig oppstå på eldre anlegg.
- Det må monteres tettemuffer i enden av varerørene.

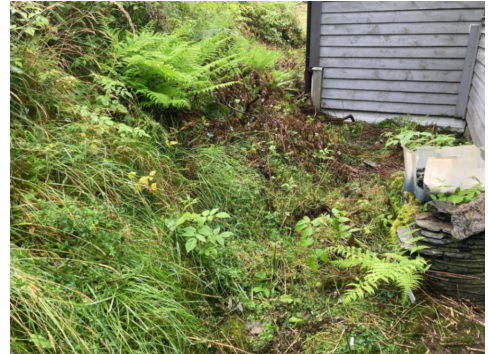
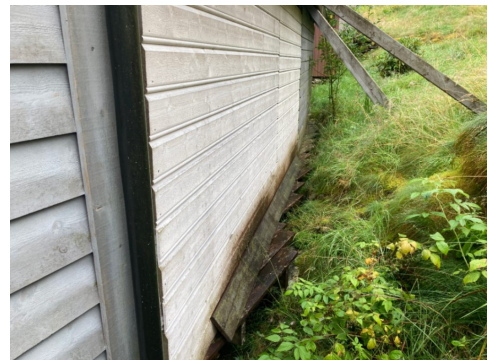
Det er skrående terreng på bakside av bolig

- Det bør foretas terrengjusteringer.
