Tilstandsrapport

Boligbygg med flere boenheter

Lakkegata 17, 0187 OSLO

Befaringsdato: 13.01.2025

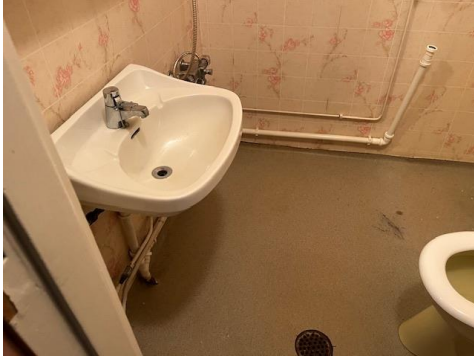
! TG 3 Generell

Tetthetsfunksjonen er utløpt i forhold til hva som er forventet levetid for denne type konstruksjon.
Badet oppfyller ikke funksjonskravet i teknisk forskrift om tettesjikt.
Med bakgrunn i at badet er av eldre dato og har et konstruksjons-prinsipp fra byggetidspunktet med sluk og membran fra byggeår må badet påregnes oppgradert innen kort tid.
Baderommets membran er ikke tett, dusjkabinett må monteres.
Det er beleg på gulv og baderomstapet på veggflater.
Malt himling.
Naturlig ventilasjon.

- Våtrommet må oppgraderes for å tåle normal bruk etter dagens krav.

Baderom.

- Våtrommet må totalrenoveres. Alle forhold med tettesjikt, våtsone, sluk m.m. må dokumenteres.

Kostnadsestimat: Over 300 000

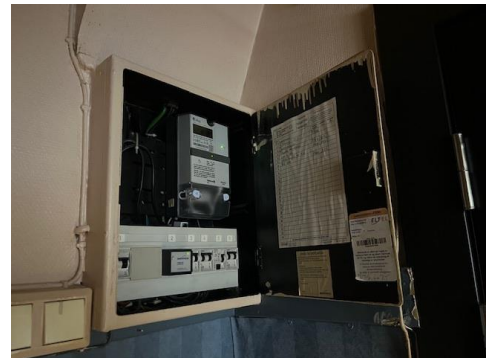
! TG 2 Elektrisk anlegg

Fordelingstavle med automatiske vippebrytere.

Sikringskap plassert i entre.
