# Tilstandsrapport

Rekkehus

Blåkklokkeveien 16 , 1781 HALDEN

Befaringsdato: 26.02.2026

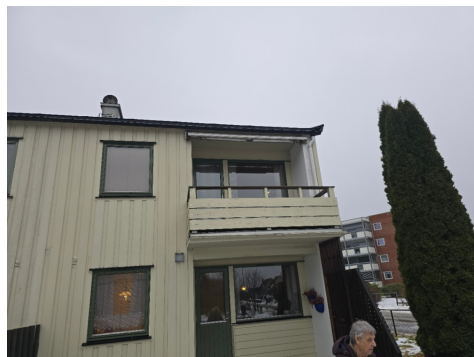
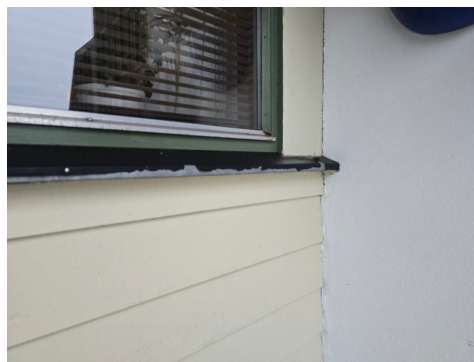
- Mer enn halvparten av forventet brukstid er passert på renner/nedløp/bslag.
- Det er avvik:

Det er registrert områder med flassing av maling/lakk på takrenner, samt områder med rust på nedløpsrør. Beslagsløsninger rundt vinduer og dører er fra tiden trekledning ble skiftet. Områder hvor det flasser på beslag.

Det bør utføres vedlikehold og eventuell utskifting av takrenner, nedløp og beslag med flassing av maling/lakk og rustangrep for å hindre videre forringelse.

Beslagsløsninger rundt vinduer og dører må vedlikeholdes og anbefales å skiftes samtidig med vinduer og evt trekledning.

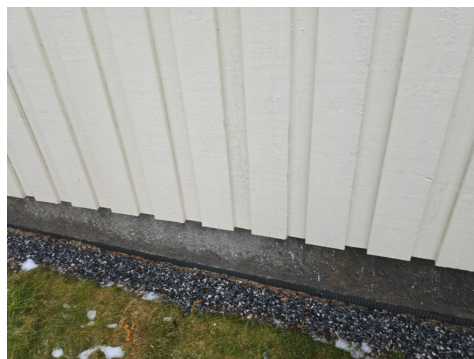
### TG 2 Veggkonstruksjon

Stedvis noen områder med tørkesprekker i bunn av trekledning. Det er registrert luftespalte under overliggere, men det er mindre luftespalte bak trekledning enn det som utføres i dag.

Tørkesprekker i trekledningen bør utbedres for å forhindre redusert levetid på kledningen. Luftespalten bak trekledningen må forventes å økes ved utskifting av trekledning.

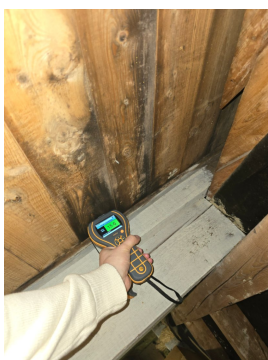
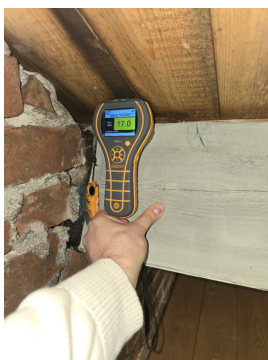
### TG 2 Takkonstruksjon/Loft

- Det er begrenset/dårlig ventilering av takkonstruksjonen.
- Det er påvist fuktskjolder/skader i takkonstruksjonen.

Det er registrert svertesopp på bordtak på flere områder, dette oppstår pga tidligere fuktinnslag eller begrenset utlufting av konstruksjonen.

Det er målt høyere fuktighet rundt pipen, dette området må holdes under oppsikt for å evt avdekke om det er en lekkasje i dette området.

Området rundt pipen bør følges opp nøye for å avdekke eventuell lekkasje, da forhøyet fuktighet kan føre til ytterligere skader på konstruksjonen og økt risiko for fukt-/råteskader.

Ved oppussing av 2.etg anbefales det å montere nye dampsperre i himling mot loftet.

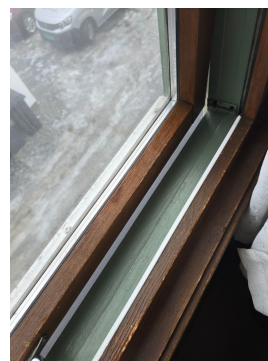
Det er registrert utvendig værslitasje på de mest værutsatte vinduene. Foring i vindu i stue har tidligere blitt fuktutsatt, har medført til flassing.

Vinduene bør vurderes for utskifting grunnet alder og registrert værslitasje.

Dersom tiltak ikke iverksettes, vil det være økt risiko for ytterligere forringelse, redusert isolasjonsevne og mulige følgeskader på omkringliggende konstruksjoner.

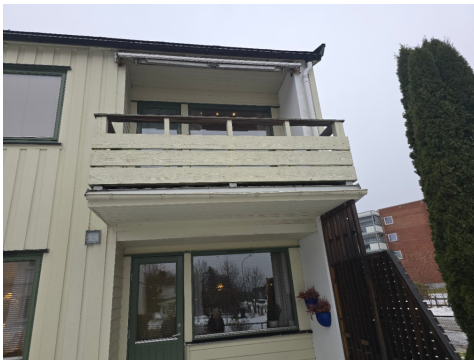
Terrasse og rekkverk har vedlikeholdsbehov pga maling som flasser.  
Det er skader på takrenne til terrasse.  
Eldre membrantekke på balkongen.

Terrasse og rekkverk bør skrapes, grunnes og males for å hindre videre forringelse og redusert levetid på treverket.  
Takrennen til terrassen bør skiftes for å unngå lekkasjer.  
Membranen må holdes under oppsikt, siden skader vil medføre til at underliggende konstruksjon blir fuktutsatt.

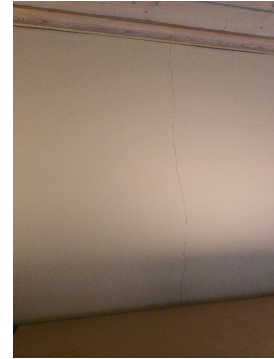
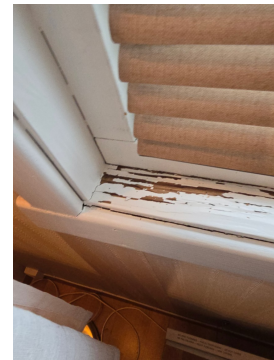
Stedvis noen områder med knirk i gulvkonstruksjonen.  
Riss i siporeksmur i stuen.

Løs feielist mot terskel på det ene soverommet i 2.etg.  
Løsnet tapet på flere områder på soverom på det minste soverommet.  
Merker etter tidligere hull i vegg.  
Sprekk i plateskjøt ved vinduer på soverom i 2.etg.

Pga alderen på innvendig overflater må det forventes oppussing innvendig av boligen.

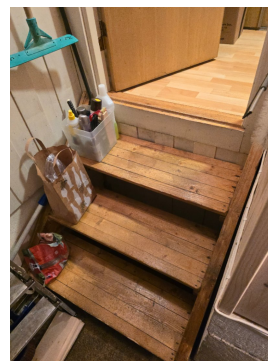
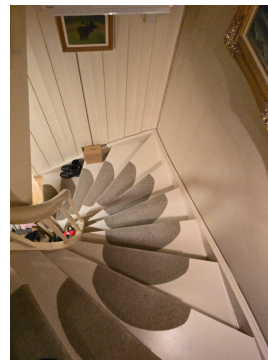
Det er registrert noe skjevheter i trappen.

Ingen umiddelbart behov for utbedringer, ved en omfattende oppussing av boligen kan det vurderes om det skal gjøres tiltak med trappen.

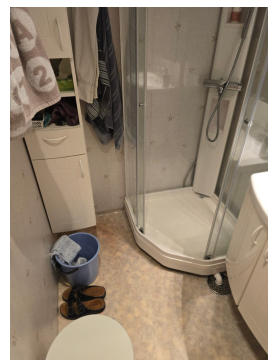
- Det er påvist avvik i fallforhold til sluk i forhold til krav i forskrift på byggetidspunktet.
- Det er avvik:

Det bør etableres tilstrekkelig fall mot sluket for å sikre tilfredsstillende avrenning av vann.  
Manglende fall kan føre til oppsamling av vann på gulvet, noe som øker risikoen for fuktskader og redusert levetid på gulvbelegget.  
Misfarging på gulvbelegget oppstår pga varmekabler, siden det har vært plassert noe på gulvet som har medført til høy varme slik at belegget har blitt missfarget.

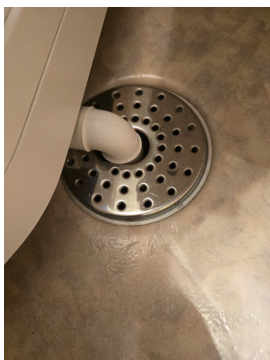
## TG 2 Sluk, membran og tettesjikt

- Overvåk tilstanden jevnlig. For å få tilstandsgrad 0 eller 1 må tettesjiktet skiftes ut, men tidspunktet for når dette er nødvendig er vanskelig å si noe om.

Belegget bør følges opp jevnlig, og det må påregnes utskifting av tettesjiktet i tiden fremover for å unngå risikoen for lekkasjer ved gammelt belegg.

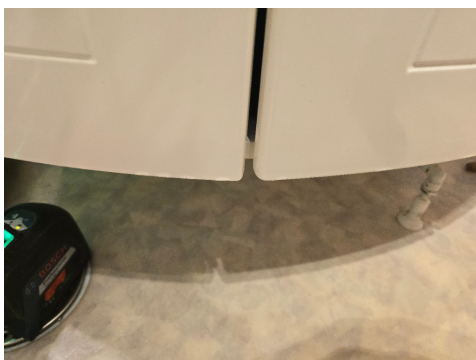
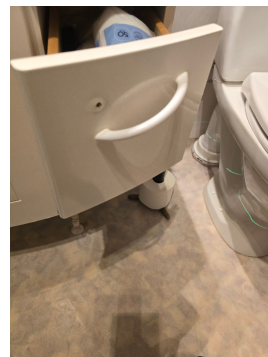
### TG 2 Sanitærutstyr og innredning

- Det er påvist skader på innredning.

- Riss er vanligvis overfladiske skader i servantens overflate eller glasure. Konsekvensene av riss er hovedsakelig kosmetiske.

Utføre lokale utbedringer på servantinnredning for å bevare levetiden, ved oppussing av baderom må det forventes å skifte servantinnredning.

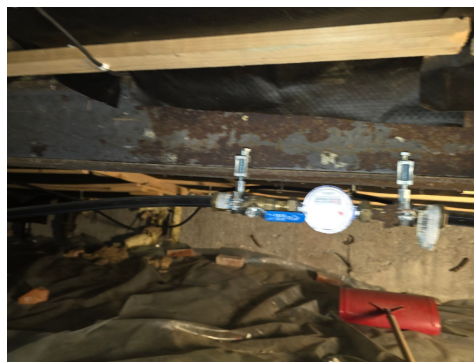
- Tidspunkt for utskiftning av vannledninger nærmer seg.
- Det er ikke behov for utbedringstiltak siden anlegget fungerer i dag, men ut ifra alder kan skader plutselig oppstå på eldre anlegg.
- I forbindelse med oppgradering av våtrom vil det være naturlig med utskiftning av rør.

Det anbefales å vurdere utskiftning av vannledningene, da mer enn halvparten av forventet brukstid er passert.

Konsekvensen av å ikke utbedre kan være økt risiko for lekkasjer og vannskader på grunn av aldrende rør.

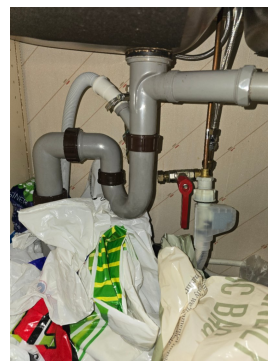
### ! TG 2 Avløpsrør

- Tidspunkt for utskiftning av avløpsrør nærmer seg.
- I forbindelse med oppgradering av våtrom vil det være naturlig med utskiftning av rør.
- Eldre avløpsrør har blant annet større sannsynlighet for lekkasjer, noe som kan føre til omfattende og kostbare vannskader i boliger.

Det anbefales å vurdere utskiftning av avløpsrør, da mer enn halvparten av forventet brukstid er passert.

Konsekvensen av å ikke utbedre kan være økt risiko for lekkasjer, driftsproblemer og plutselige skader på anlegget.

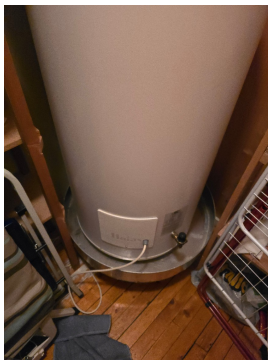
- Det er ikke behov for utbedringstiltak siden tanken fungerer i dag, men ut ifra alder kan skader plutselig oppstå på eldre tanker.

Varmtvannsbereder bør vurderes skiftet grunnet alder, da risikoen for lekkasje og påfølgende vannskader øker betydelig etter 20 år.

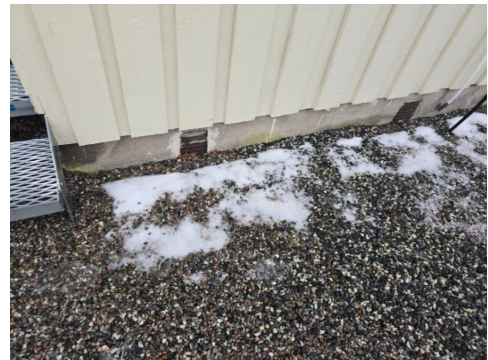
Terrenget er ført høyt mot lufteventiler utvendig dette medfører til risiko  
for at det kan oppstå fuktighet på grunnen som kan renne inn via  
ventiler.

Det anbefales å etablere fallforhold på minimum 1:50 vekk fra  
grunnmuren i en avstand på minst 3 meter for å lede overflatevann bort  
fra bygningen.

Manglende fall kan føre til økt risiko for fuktinntrengning gjennom  
ventiler og mot grunnmuren, noe som kan medføre til uønsket fuktighet  
i krypkjelleren.
