# Telefonveien 24A 4322 SANDNES

## Tilstandsrapport Eierskifte

Boligtype: Enebolig

Byggeår: 1952

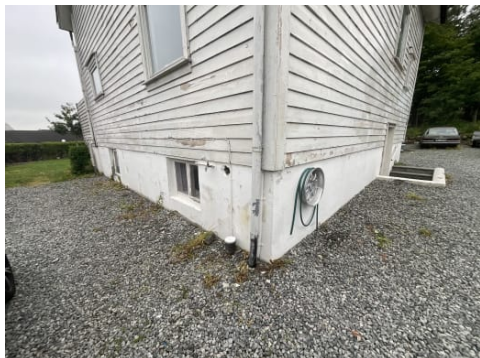
Grunnmursplast, som bidrar til å beskytte mot fukt, ble først vanlig brukt på 1970-tallet. Siden bygningen er eldre, mangler denne grunnmursplast.

Det er synlige fuktskader i overflater og ved bruk av fuktmåler måles høye fuktverdier i trematerialer.

Pga. synlig svikt må drenering/utvendig fuktsikring oppgraderes.

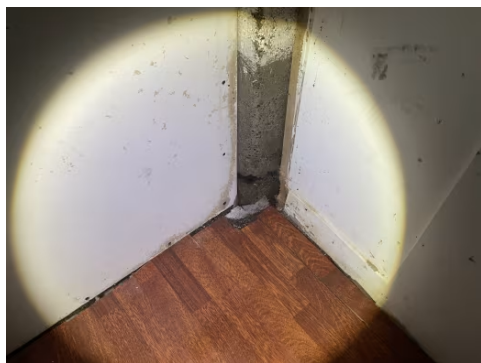
Det registreres synlige skader i utlektede vegger og oppført gulv slik at hulltaking er ikke nødvendig.

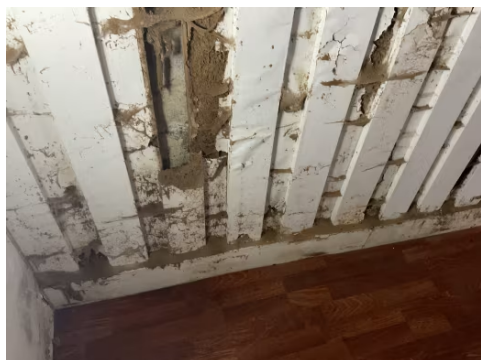
Det registreres synlige skader i utlektede vegger og oppført gulv slik at hulltaking er ikke nødvendig.

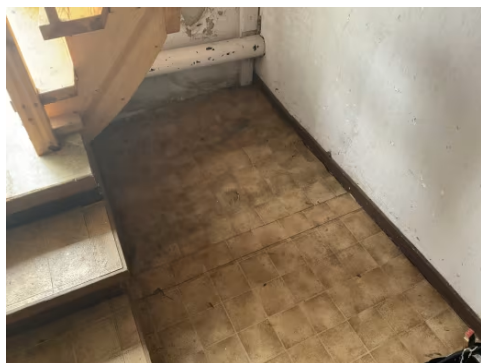
Det registreres synlige skader i utlektede vegger og oppført gulv slik at hulltaking er ikke nødvendig.

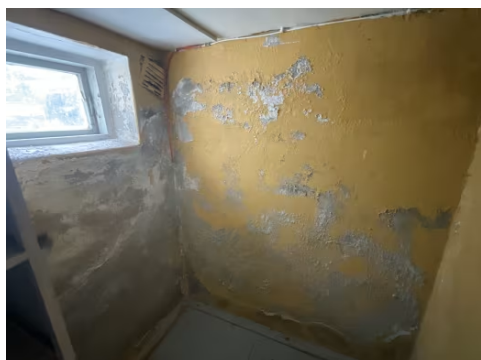
Det registreres mineralutslag (salt/kalkutslag) i overflater, som indikerer at det er en

Det registreres synlige skader i utlektede vegger og oppført gulv slik at hulltaking er ikke nødvendig.  
Det registreres fukt-/råteskader i konstruksjoner.  
Det registreres mineralutslag (salt/kalkutslag) i overflater, som indikerer at det er en fuktgjennomgang i grunnmur. Dette er ikke uvanlig for boligen fra denne tidsperioden da kjellergulv og fundamenter ligger etablert uten spesiell fuktsikring mot grunnmasser.

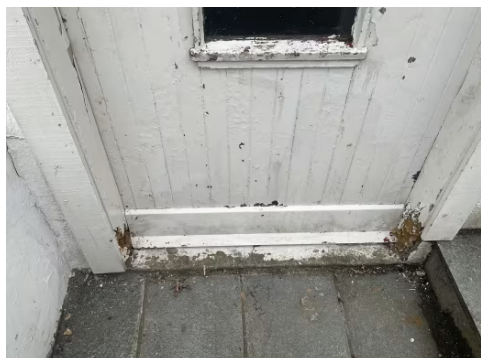
Det registreres råteskader i karmen.

Utskifting av dører og vindu pga. skade/slitasje må påregnes.

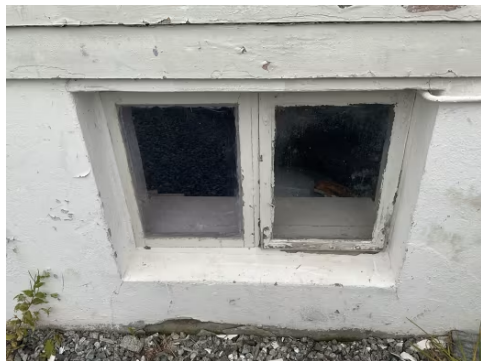
Kittfalsler (utvendig tetting mellom vindusramme og glass) er uttørket og stedvis løsnet.

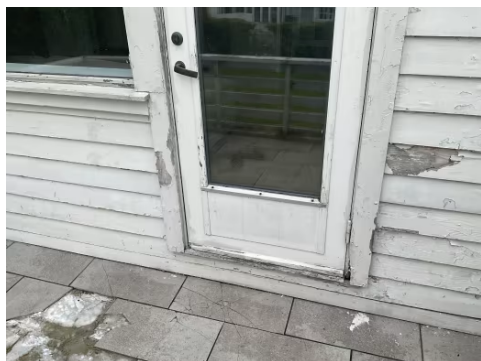
Slitt terassedør.

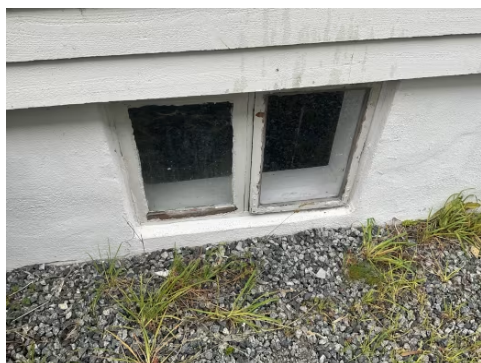
Det registreres råteskader i karmen.

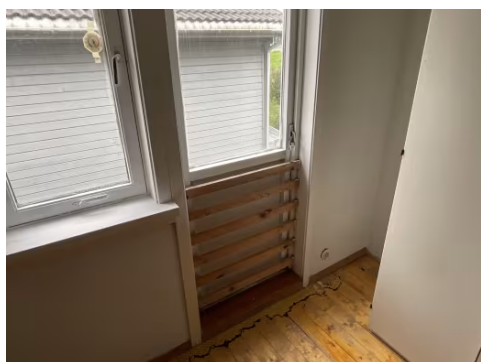
Mangelfull sikring av balkongdør.

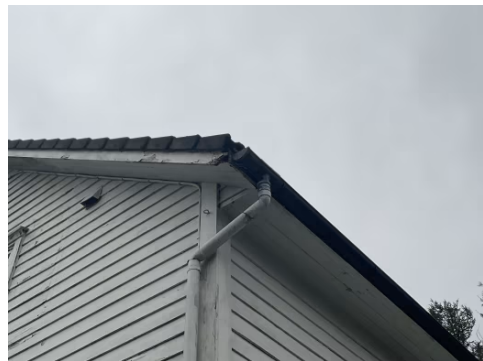
Det registreres stedvis råteskader i trekledning og vindskier.

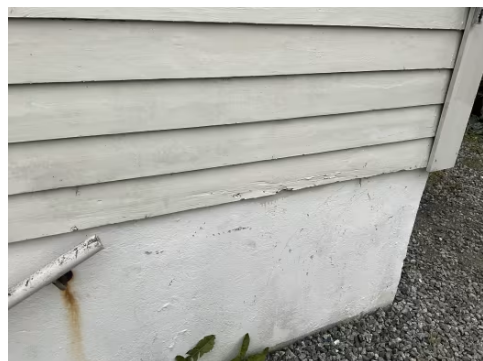
Det registreres stedvis råteskader i trekledning.

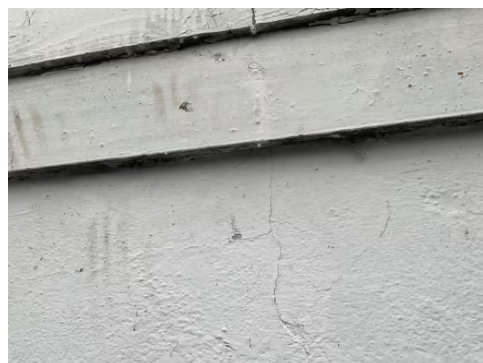
Begrenset lufting rundt deler av grunnmur pga. kledning ligger mot grunnmuren.

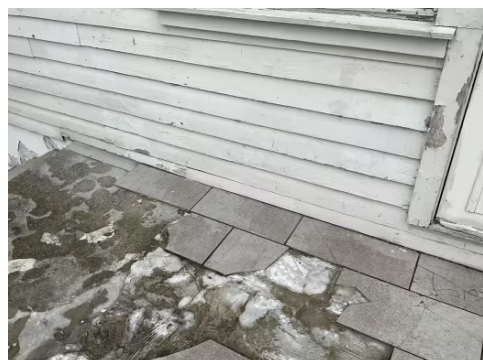
Liten avstand mellom kledning og terrasse.

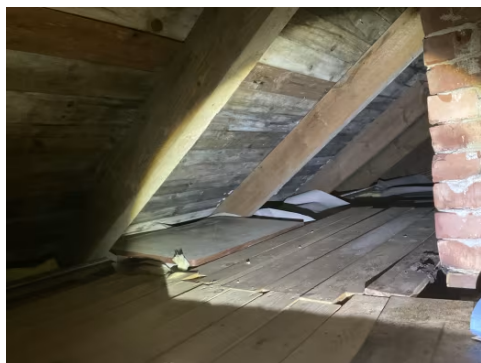
Det ble registrert misfarging i undertak mot raft, som er et symptom på utilstrekkelig lufting. Noe tegn til sopp er registrert.

Lufting/ventilering bør forbedres.  
Plast/diffusjonssperre i etasjeskille må etableres og luftingen på loftet forbedres.  
Sopp fjernes.  
Treverket anbefales behandlet.

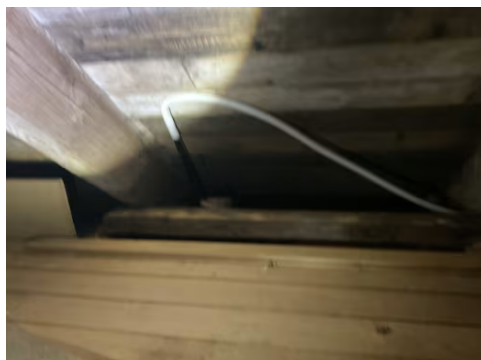
Det er registrert flyvehull etter treskadeinsekter i takkonstruksjonen. Treverket anbefales behandlet.

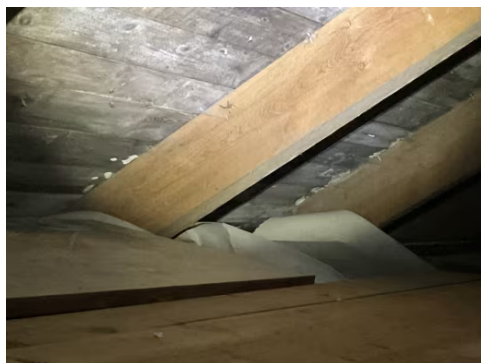
Noe tegn til sopp er registrert.

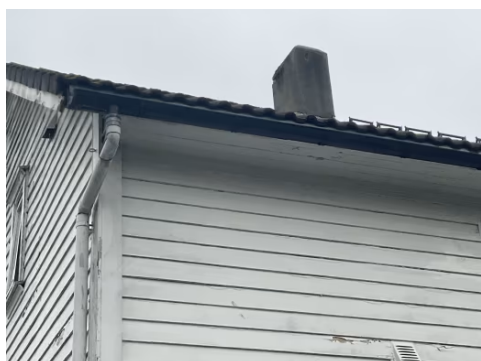
Mer enn halvparten av forventet brukstid er passert på renner/nedløp/beslag.  
Takrenner har punktvis lekkasjer.

Lokal utbedring må utføres.  
Overvåk tilstanden jevnlig. For å få tilstandsgrad 0 eller 1 må beslag/renner/nedløp skiftes ut, men tidspunktet for når dette er nødvendig er vanskelig å si noe om.

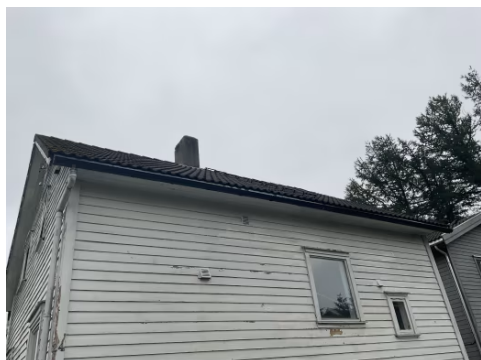
Noe nedbøy i yttertak

Ytterligere undersøkelser av takkonstruksjonen anbefales med bakgrunn i påviste skjevheter om takkonstruksjon bør forsterkes.

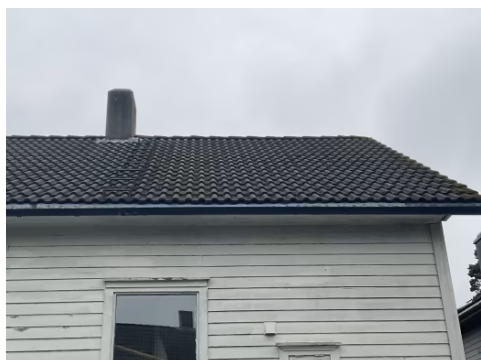
Mer enn halvparten av forventet brukstid er passert på undertak og taktekingen.  
Tekkingen har mose og slitasje på grunn av elde.

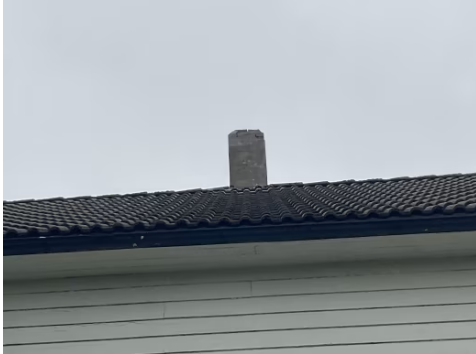
Det er pussavskalling og kraftig slitasje på pipa over tak.

Det anbefales ompuss/beslag på pipe for å unngå utettheter.

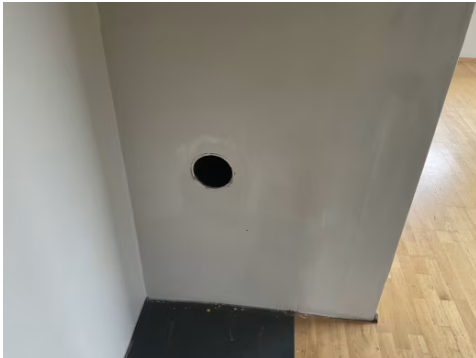
Ovnslør i pipe i stue er ikke blendet etter ildsted ble fjernet.

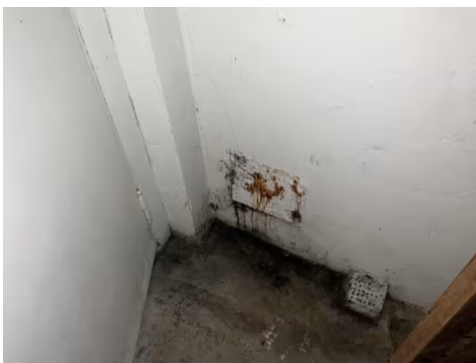
Det trekker noe sotvann fra sotluke i kjeller.

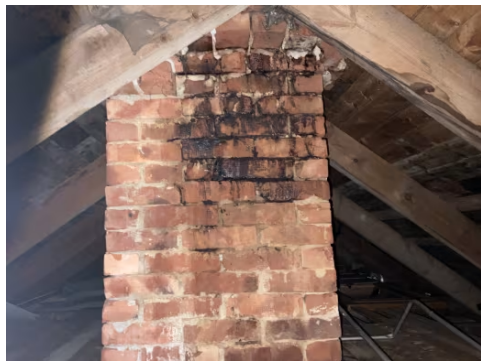
Fukt/saltutslag på pipe loft, dette tyder på at pipen transporterer fukt.

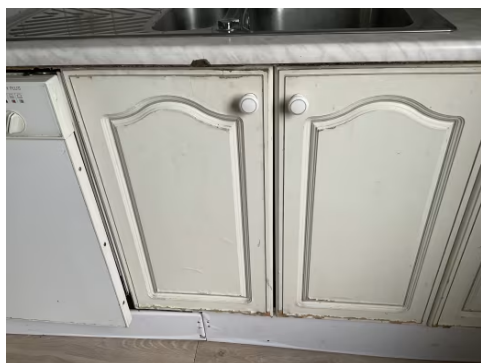
Kjøkkeninnredningen har store skader.

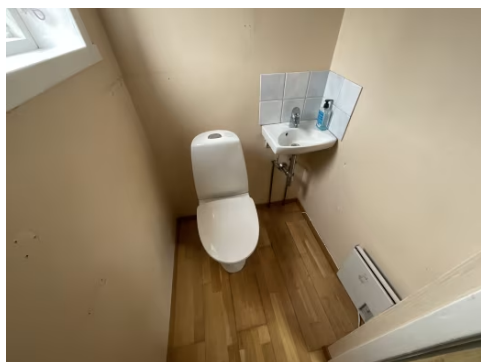
Det registreres svikt og fuktmerke i parkett.

Parkett må utbedres eller skiftes.  
Mekanisk avtrekk bør etableres på toalettrom.  
Det bør etableres tilfredsstillende tilluft til toalettrom, f.eks. luftespalte ved dør e.l.

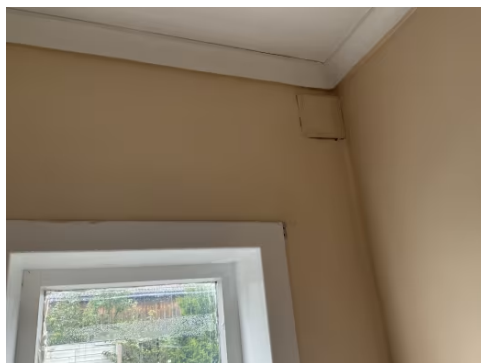
Toalettrom har kun naturlig avtrekk.

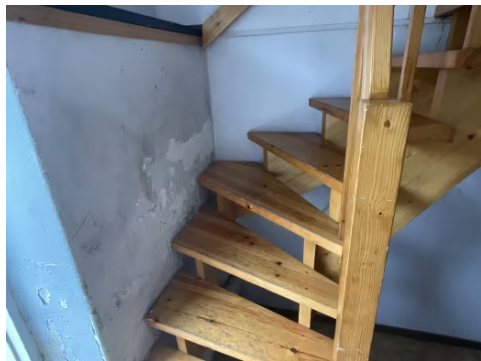
Det er for stor avstand mellom trappetrinn og rekkverksspiller (over 10 cm).

Det anbefales å redusere avstanden mellom trinn og mellom spiller i rekkverk slik at åpningen ikke overstiger 10cm.  
Lokal utbedring av trinn må påregnes.

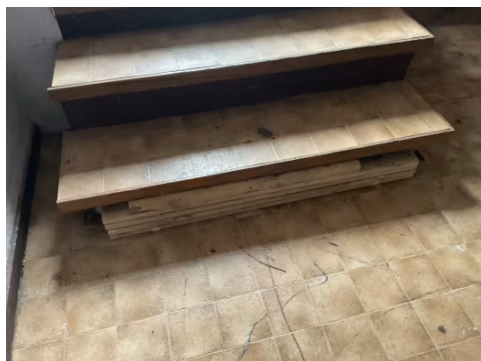
Svik i nedre trinn som er mangelfullt understøttet.

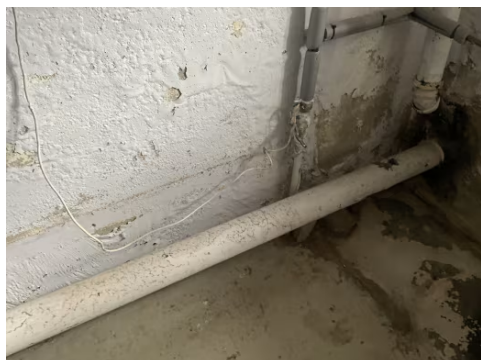
Mer enn halvparten av forventet brukstid er passert på innvendige avløpsledninger.

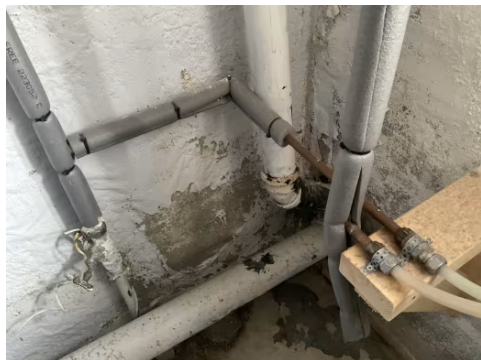
Mer enn halvparten av forventet brukstid er passert på innvendige vannledninger.

I forbindelse med oppgradering av våtrom vil det være naturlig med utskiftning av rør.  
Tidspunkt for utskiftning av vannledninger nærmer seg.  
Anlegget må sjekkes av fagperson, som må utføre eventuelle tiltak på anlegget.

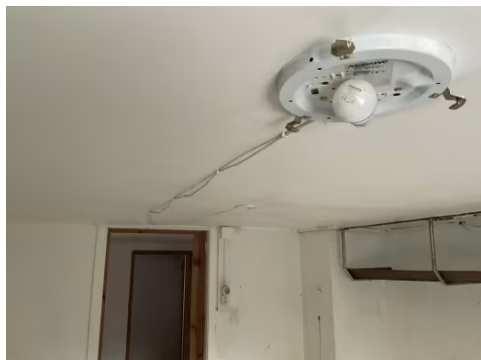
Det er foretatt el-arbeid av leietaker av boligen.

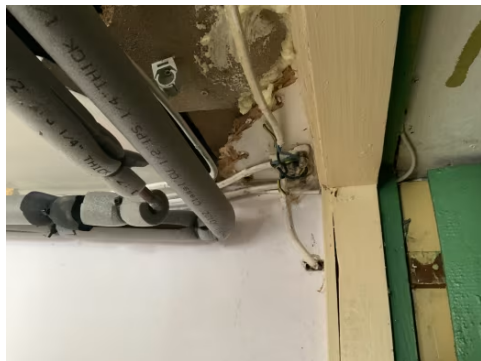
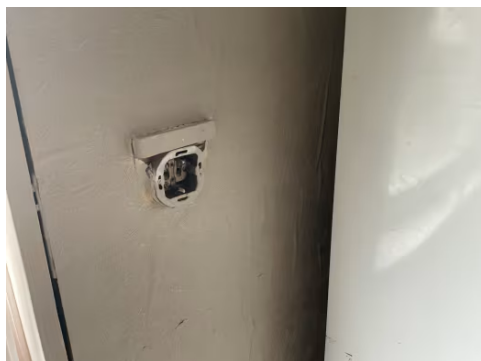
Det er registrert flere åpne koblinger og løse kontakter i boligen.

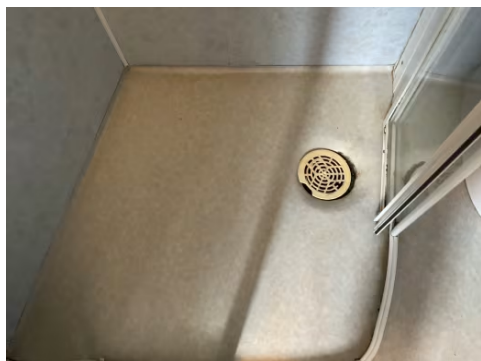
Gulvet har fall til sluk, men dette er mindre enn referansenivået.

Det anbefales å montere et dusjkabinett for å unngå ytterligere fuktbelastning fra fritt vann på gulv og vegger.

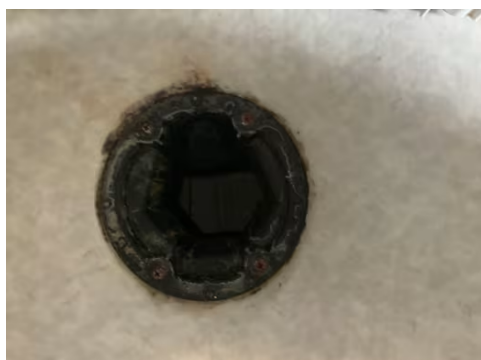
Plastsluk. Mer enn halvparten av forventet brukstid er passert på sluk og membranløsningen.

Eldre sluk av plast er ofte utsatt for lekkasjer og særlig i overganger. Eventuelle lekkasjer kan medføre fuktskader på tilleggende konstruksjoner.

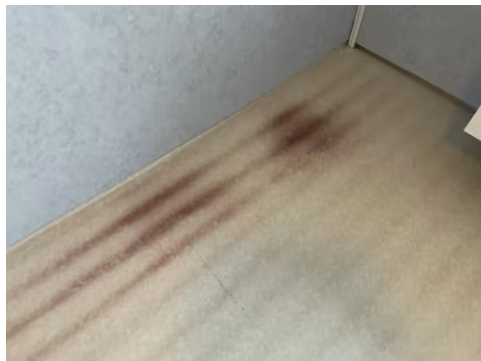
Misfarging i belegg fra varmekabler.

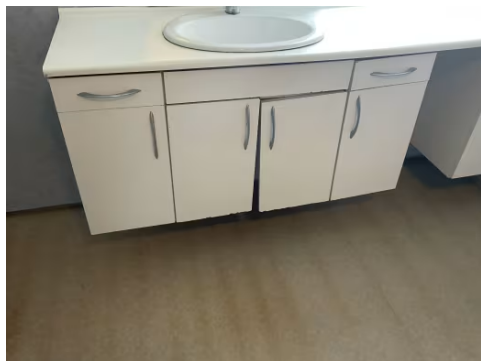
Baderoms innredningen har store skader.

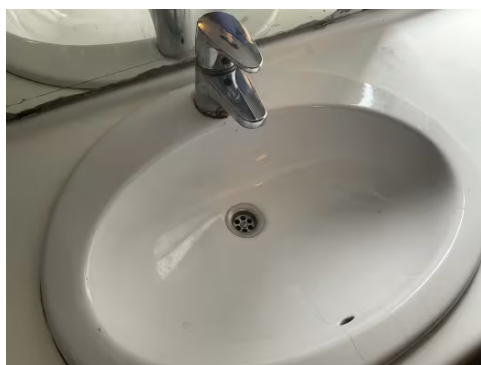
Riss i servant.

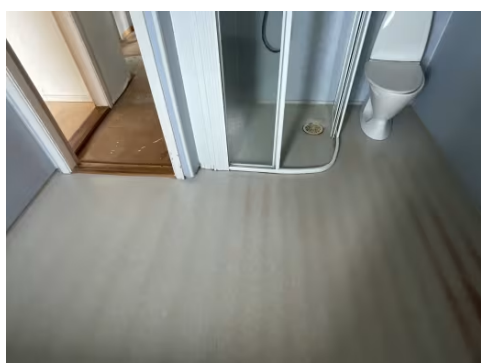
Gulvskinne for dusjhjørne danner en sperre mot sluk og denne er høyere enn tettesjiktet ved døråpning.

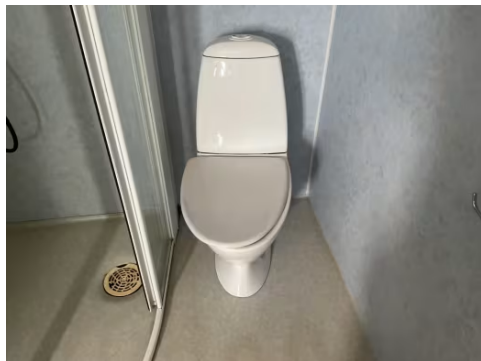
Klosettet er løst.

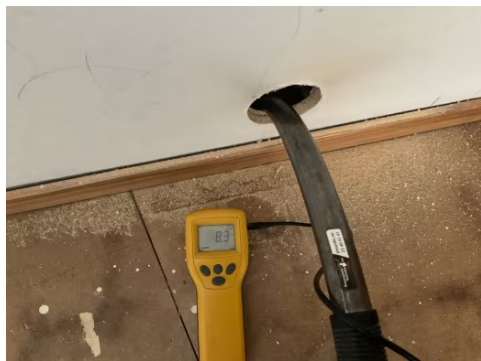
Resultat av fuktmåling viser ca. 8%

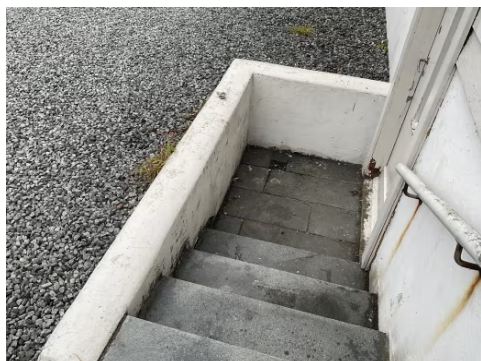
Det er ikke montert rekkverk på trappevange for kjellertrapp.

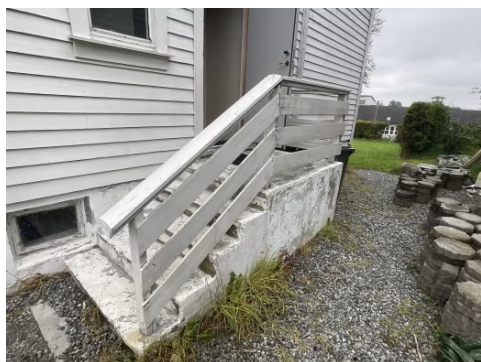
Horisontale åpninger i rekkverk er for store.

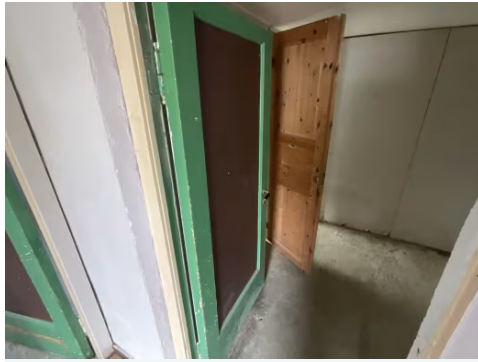
Innvendige dører er generelt noe slitt i finer og låskasser, dette er påregnelig normalt når dørene er av en viss alder.

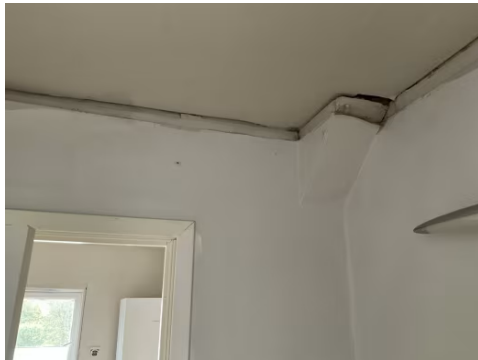
Taklister mangler.

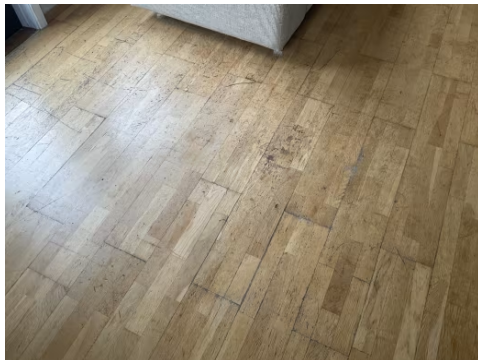
Slitt parkett.

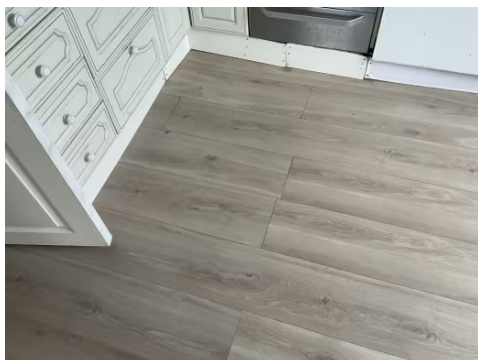
Laminat er ikke fagmessig montert (manglende skjøter i forband).

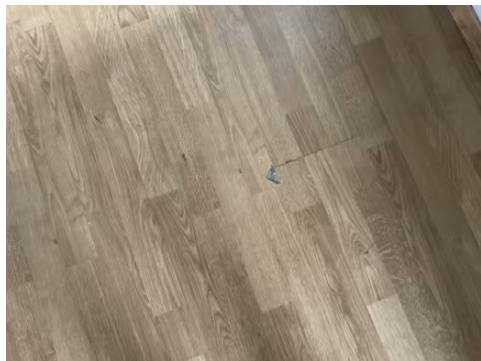
Skader i laminat.

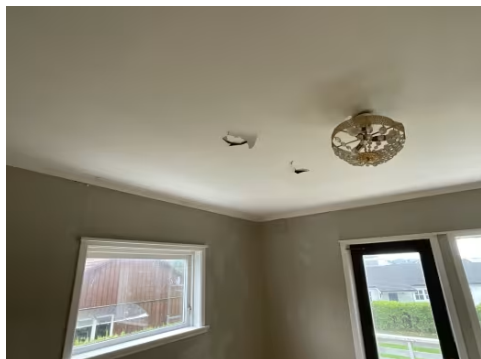
Skader i tak.
