Telefonveien 24A, 4322 SANDNES

**Eldre enebolig med fint  
beliggende tomt i et barnevennlig  
område. Omfattende  
renoveringsbehov må beregnes.**

## 6. Hovedrapport

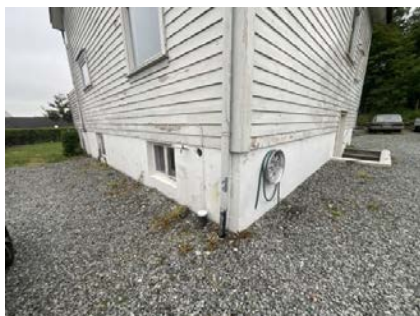
Grunnmursplast, som bidrar til å beskytte mot fukt, ble først vanlig brukt på 1970-tallet. Siden bygningen er eldre, mangler denne grunnmursplast.

Pga. synlig svikt må drenering/utvendig fuktsikring oppgraderes.

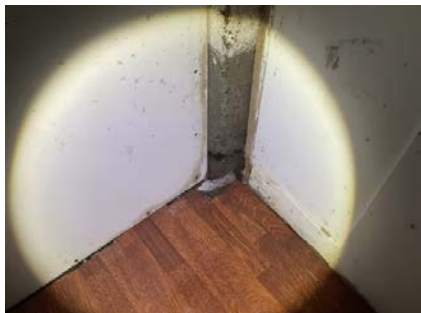
Det registreres synlige skader i utlektede vegger og oppforet gulv slik at hulltaking er ikke nødvendig.

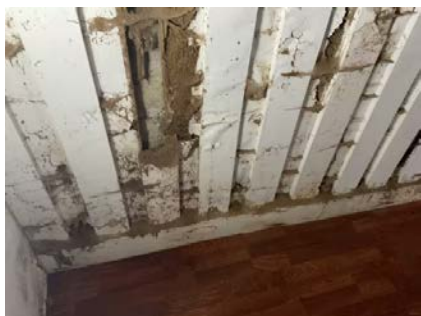
Det registreres synlige skader i utlektede vegger og oppforet gulv slik at hulltaking er ikke nødvendig.

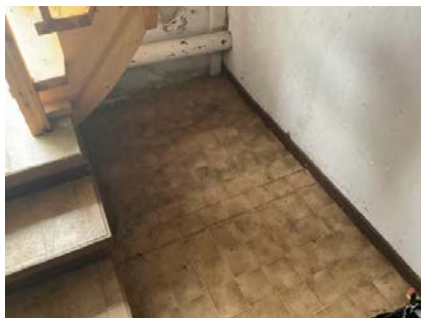
Det registreres synlige skader i utlektede vegger og oppforet gulv slik at hulltaking er ikke nødvendig.

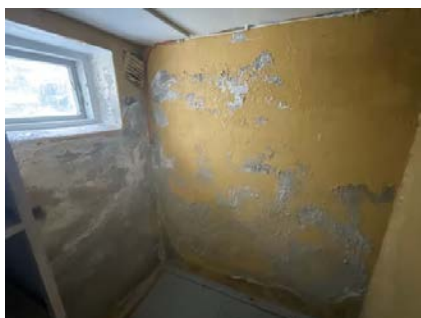
Det registreres mineralutslag (salt/kalkutslag) i overflater, som indikerer at det er en

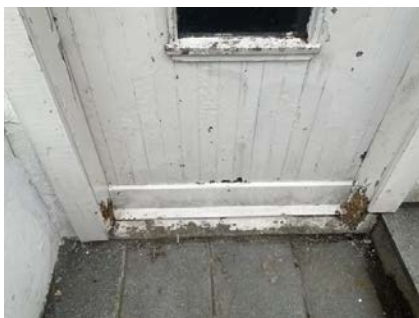
Det registreres råteskader i karmen.

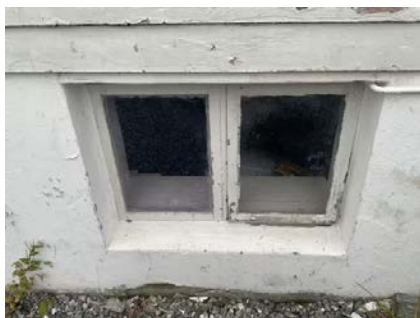
Kittfalsler (utvendig tetting mellom vindusramme og glass) er uttørket og stedvis løsnet.

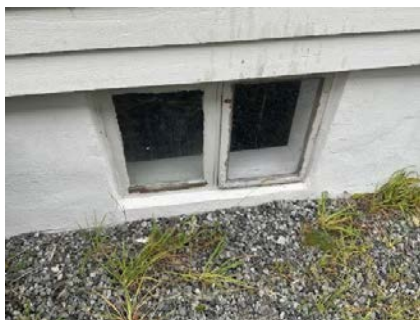
Det registreres råteskader i karmen.

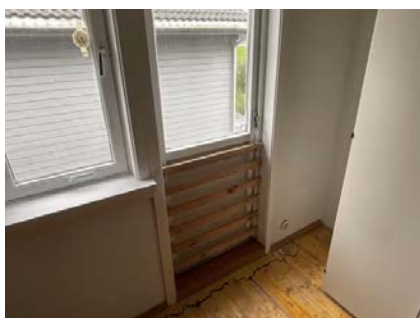
Mangelfull sikring av balkongdør.

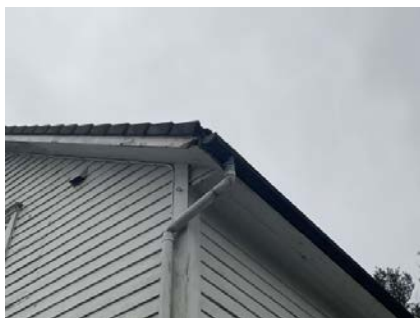
Det registreres stedvis råteskader i trekledning og vindskier.

Materialer med råteskader må skiftes ut.

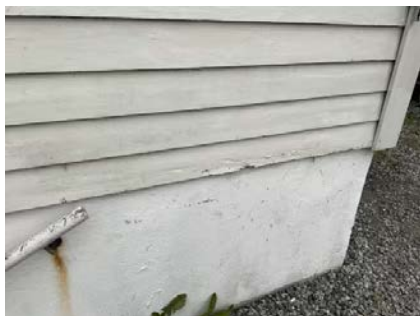
Det registreres stedvis råteskader i trekledning.

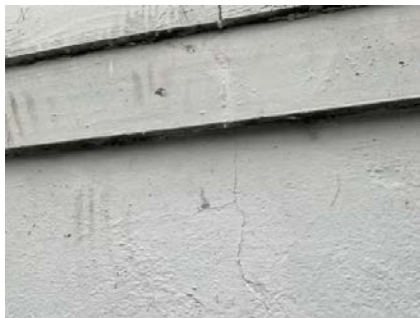
Begrenset lufting rundt deler av grunnmur pga. kledning ligger mot grunnmuren.

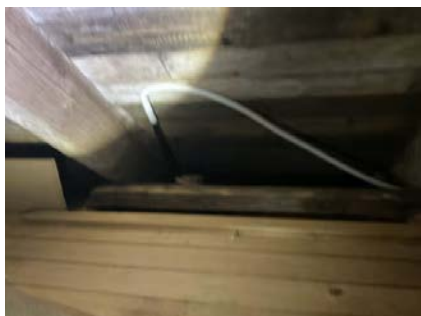
Det er registrert flyvehull etter treskadeinsekter i takkonstruksjonen. Treverket anbefales behandlet.

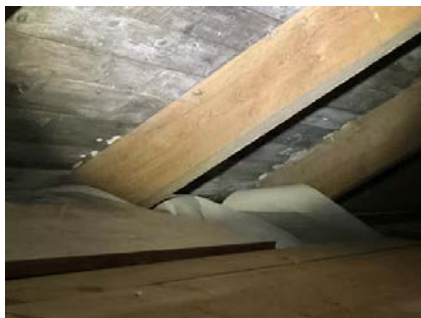
Noe tegn til sopp er registrert.

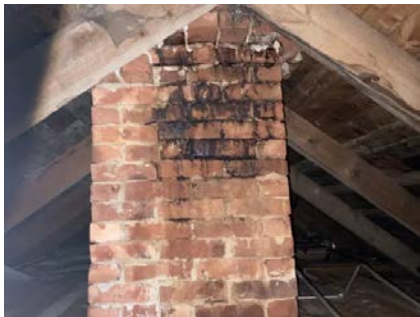
Fukt/saltutslag på pipe loft, dette tyder på at pipen transporterer fukt.

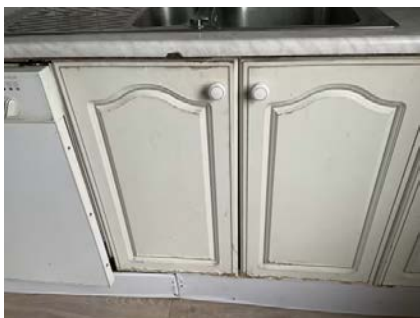
Kjøkkeninnredningen har store skader.

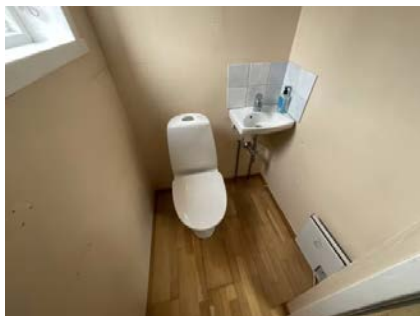
Det registreres svikt og fuktmerke i parkett.

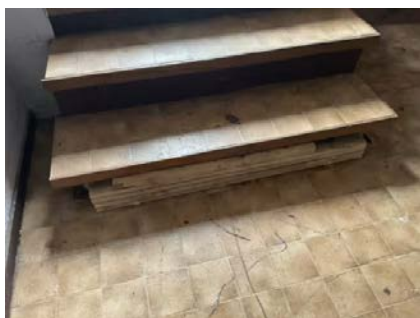
Svik i nedre trinn som er mangelfullt understøttet.

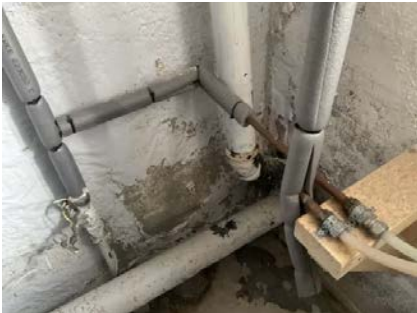
Mer enn halvparten av forventet brukstid er passert på innvendige vannledninger.

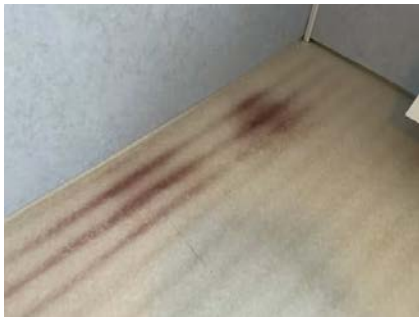
Misfarging i belegg fra varmekabler.

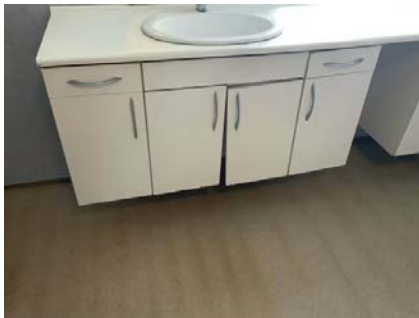
Baderoms innredningen har store skader.

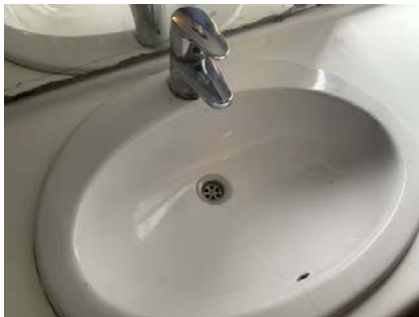
Riss i servant.

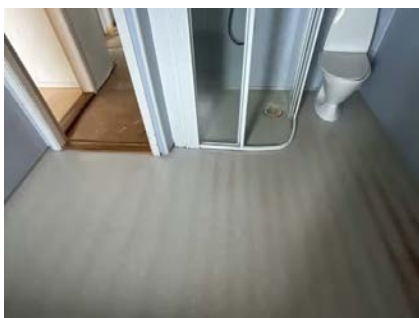
Gulvskinne for dusjhjørne danner en sperre mot sluk og denne er høyere enn tettesjiktet ved døråpning.

Det må foretas utbedring av fallforhold  
Et bad med manglende/reduert fall til sluk blir mindre funksjonelt og sikkert for brukeren. Dette kan medføre stående vann på gulvet, vann som ikke ledes effektivt til sluket, økt risiko for at vann renner ut av rommet og redusert sklisikkerhet på gulvet.  
Eventuelt lekkasjevann fra utstyr utenfor dusjsone vil ikke ha en naturlig vei til sluket. Dette kan føre til at vann samler seg på gulvet og potensielt renner ut av rommet eller trenger inn i konstruksjonen.  
Det må etableres avrenning inn til sluk for hele våtrommet.  
Misfarging i belegget fra varmekabler.  
Hjørneprofil på våtromsplater er feil montert.  
Det anbefales å montere et dusjkabinett for å unngå ytterligere fuktbelastning fra fritt vann på gulv og vegger.

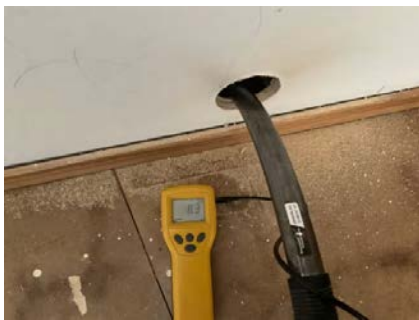
Resultat av fuktmåling viser ca. 8%

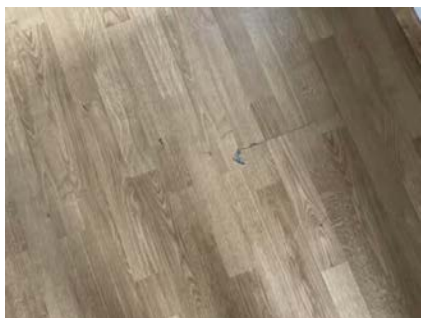
Skader i laminat.

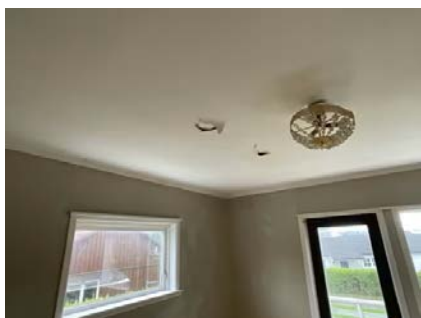
Skader i tak.
