# Tilstandsrapport

Enebolig

General Ruges vei 12, 1850 MYSEN

Befaringsdato: 07.08.2025

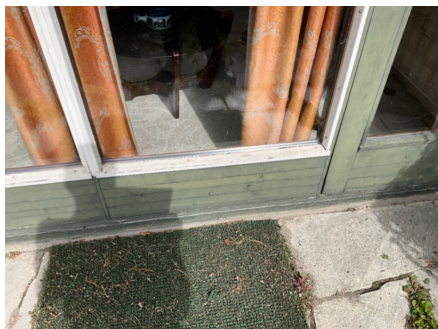
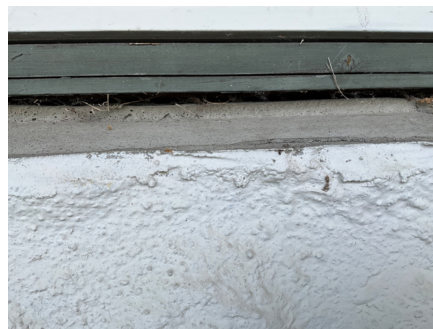
## TG 2 Dører

- Det er påvist avvik rundt innsettingsdetaljer.
- Karmene i dører er værslitte utvendig og det er sprekker i treverket.

- Påvist manglende beslag i underkant av noen dører. Beslag og tetting rundt, og særlig under dør, må utføres regntett for å unngå lekkasjer og fuktskader i konstruksjon.

- Dører bør vedlikeholdes eller skiftes ut for å bevare funksjon og estetikk. Uten tiltak kan slitasjen forverres, noe som kan påvirke tetthet og brukervennlighet.

- Beslag og tetting under døren må utbedres for å sikre regntetthet. Uten tiltak kan vann trenge inn og forårsake fuktskader i konstruksjonen.

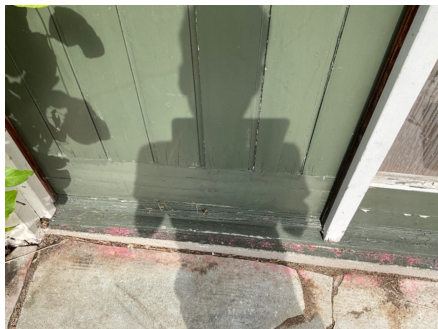
## TG 2 Balkonger, terrasser og rom under balkonger

- Inngangspartiet ligger over deler av badet i underetasje. Påvist fuktgjennomtrening i himling, som er tegn/indikasjon av manglede funksjon på tettesjikt ved inngangsparti.

- Rekkverkets høyde kan beholdes som den er, siden den oppfyller kravene fra oppføringstidspunktet. Dersom høyere sikkerhet ønskes, kan rekkverket forhøyes til dagens standard.
- Fliser med bom (manglende heft til underlaget) bør overvåkes og vurderes for utbedring ved behov. Selv om bom i fliser ikke alltid er kritisk, kan det føre til sprekkdannelse eller at fliser løsner.
- Konstruksjonen består av mur/betong, som tåler fukt bedre enn trekonstruksjoner, og skaden vurderes derfor ikke som akutt kritisk. Likevel bør tettesjiktet utbedres for å hindre videre vanninntrenging og unngå frostspreng, korrosjon eller misfarging. Dersom tiltak ikke utføres, kan gjentatt fuktbelastning over tid føre til forvitring av betongoverflaten og svekkelse av overflatebehandling.

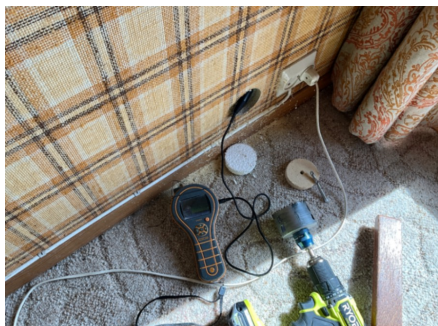
## TEIU Kryp Kjeller

Bygningen har krypkjeller under betongdekke. Ikke tilgang til kryperom. Synlige ventiler i grunnmur i området, indikerer hulrom under dekke.

- Det er ikke adkomst til krypkjelleren og den er ikke undersøkt innvendig. Kryp kjeller regnes for å være en risikokonstruksjon som er utsatt for fukt- og råteskader i bunnsvill, trebjelkelaget og andre tilstøtende konstruksjoner, på grunn av fuktighet fra grunnen og kondensering ved temperaturskjellinger. Selv om det ikke er avdekket tegn på skader, betyr ikke dette nødvendigvis at det ikke foreligger skader i eller i forbindelse med krypkjelleren.

- Andre tiltak:
- Vær oppmerksom på denne risikoen, overvåk tilstanden og undersøk dette nærmere, helst med hjelp av en fagkyndig.

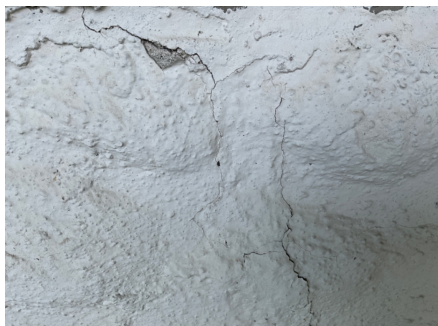
## Forstøtningsmurer

- Det er påvist mindre sprekker og/eller skjevheter i muren.

- Lokal utbedring må utføres.

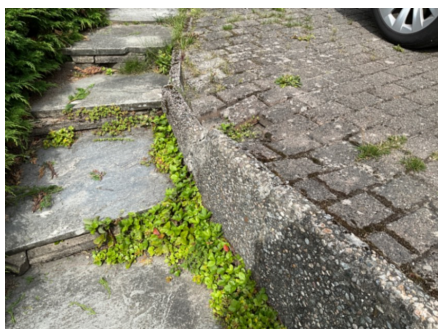
## Terrenghorhold

- Det er påvist dårlig fall eller flatt terreng inn mot grunnmur og dermed muligheter for større vannansamlinger.
- Terrenget har stedvis ikke fall fra grunnmuren, dette kan føre til unødig fuktbelastning mot grunnmuren.

- Det bør foretas terrengjusteringer.
- Justering av terreng rundt boligen anbefales for å sikre avrenning bort fra grunnmuren. Uten tiltak kan vann samle seg nær bygningen, noe som øker risikoen for fuktinntrengning og fuktskader.
