Kalamyrveien 33 4310 HOMMERSÅK

Tilstandsrapport Eierskifte

Boligtype: Enebolig

Byggeår: 2005

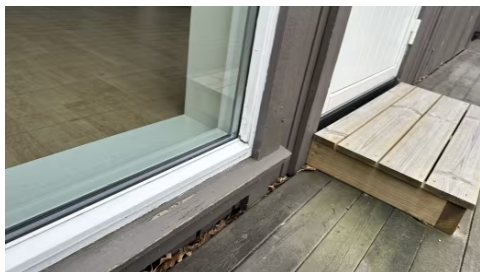
6.2 Vinduer og dører

Vinduer og dører hovedsakelig fra byggeåret, registrert nedbrytning/avskalling i overflater som er mye utsatt for sol og fuktighet.

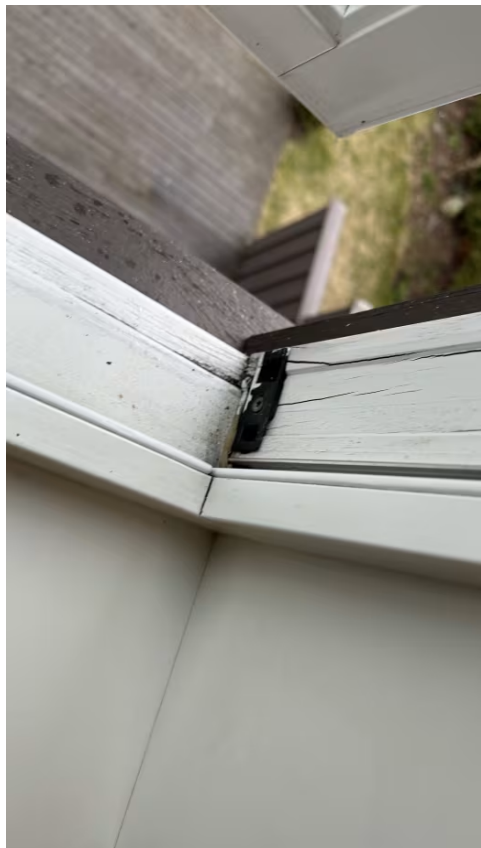
2. etasje
Vindu på soverom mot sør.

- Registrert råte i glasslister tilknyttet stuevindu og vinduer soverom 2. etasje sør. Ingen registrert lekkasjer, fare for lekkasjer ved manglende tiltak. Tg:3.
- Skade i vindusramme på soverom 2. etasje sør.
- Løs festet håndtak på soverom 2. etasje nord.
- Registrert sig i enkelte vindusramme, ingen registrert lekkasje eller fuktskader på befaringsdagen.
- Stedvis iring/korrodering i beslag/hengsler, påregnelig normalt.
- Svelling/krakerling i stuevindu 1. etasje sør, dette antas å skyldes vannsøl fra potteplate. Ingen registrert fukt ved overflatemåling.

Skifte/utbedre/justere vinduer mot sør. Utbedring må vurderes opp mot utskiftning av vinduer.

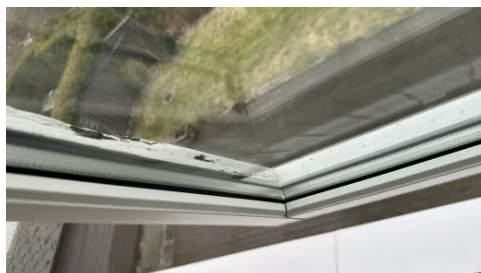
2. etasje
Vindu på soverom mot sør.

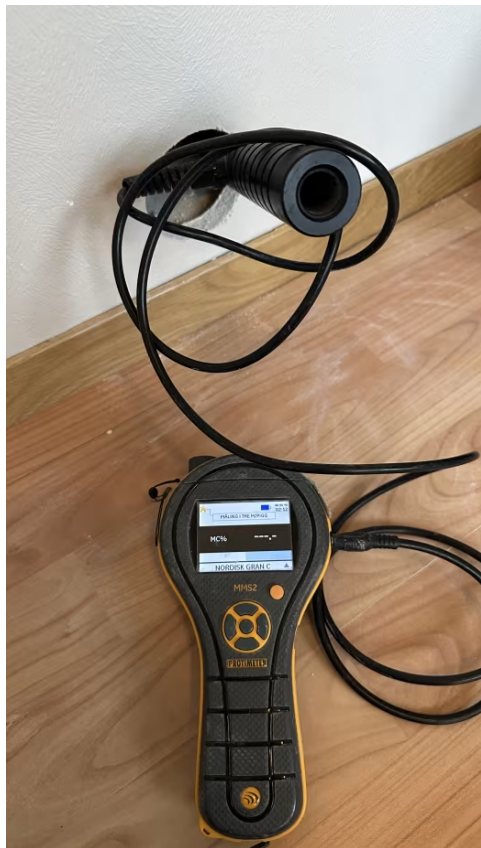
6.12 Våtrom: 2. etasje - Bad

-Gulvet har fall til sluk, men dette er mindre enn referansenivået. Funksjon ivareatt med dusjkabinett og oppbrett av beleg. Ingen behov for tiltak.

-Stedvis noe ujevn/løs beleg i overgang gulv/vegg.

Det er ikke etablert noen drengåpning for synliggjøring av eventuell lekkasje fra innebygget sisterne, og det er ikke framlagt noen dokumentasjon på annen godkjent løsning.

Feste overgang beleg i overgang gulv/vegg.

Dokumentasjon av annen godkjent løsning for innebygget sisterne bør fremskaffes, eventuelt etablere en waterguard i tilknytning til innebygget sisterne uten drengåpning.

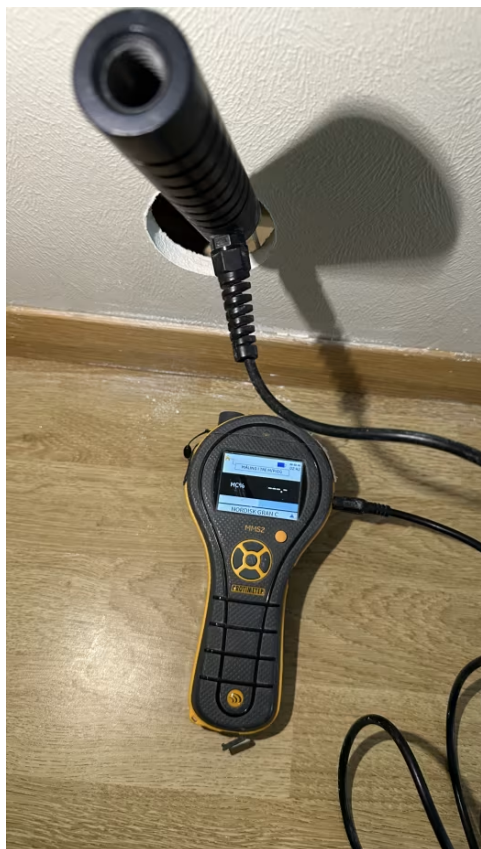
6.13 Våtrom: 1. etasje - Bad/vaskerom

-Misfarging i gulvbelegg på gulv.

-Gulvet har ikke fall til sluk. Funksjon ivareatt med dusjkabinett og oppbrett av beleg. Ingen umiddelbar behov for tiltak.

-Stedvis noe ujevn/løs beleg i overgang gulv/vegg.

Det er ikke synlig tettesjikt rundt rørføring i vegg til servant.

Feste overgang beleg i overgang gulv/vegg.

Løsningen/utførelsen rundt rørgjennomføringer gir fare for fukt inn i konstruksjoner. Lokal utbedring må vurderes.
