# TILSTANDSRAPPORT

Slalåmbakken 5L

1598 Moss

30.10.2025

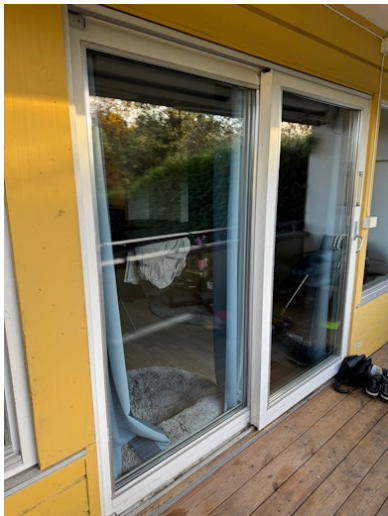
Oversiktsbilde over skyvedør

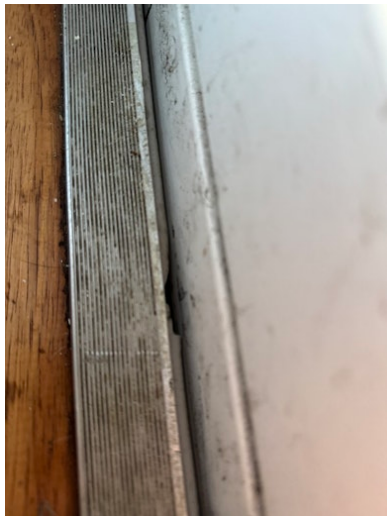
**Vinduer / dører:** Vinduer fra byggeår med 2-lags isolerglass fremstår med elde og slitasje for alder. Enkelte vinduer tar i karm og anbefales justert. Det registreres harde pakninger med påfølgende nedsatt tettefunksjon. Det ble ikke observert punkterte glass men det er tidvis vanskelig å påvise. Med tanke på alder er risikoen for dette økende i tiden som kommer. Løpende observasjoner anbefales. TG2 er gitt pga alder/slitasje på vinduer, vedlikehold/utskifting av vinduer må påregnes i tiden som kommer. Skyvedør har noe trekk. Det kan ikke utelukkes behov for utskifting av pakninger samt justering og/eller utskifting av dør for å oppnå tilfredsstillende tetthet.

Utett dør. Trekk er observert.

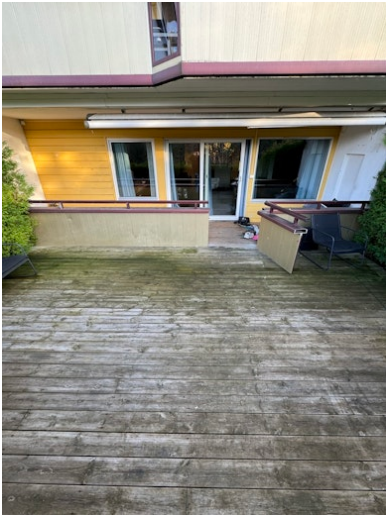
Det er observert på befaringen bruk av impregnerte materialer. Det ble ikke avdekket vesentlige skader eller avvik utover normal slitasje. Kun behov for normalt periodisk intervall for vedlikehold.

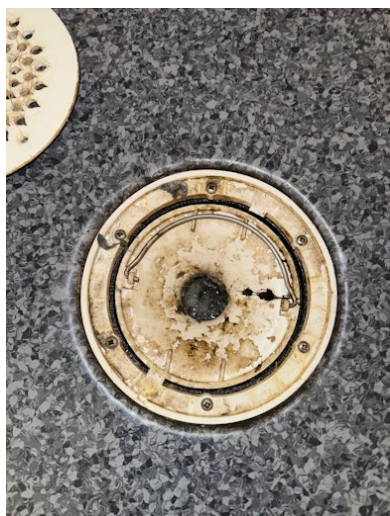
Gulvbelegget er lagt under klemring i sluk.

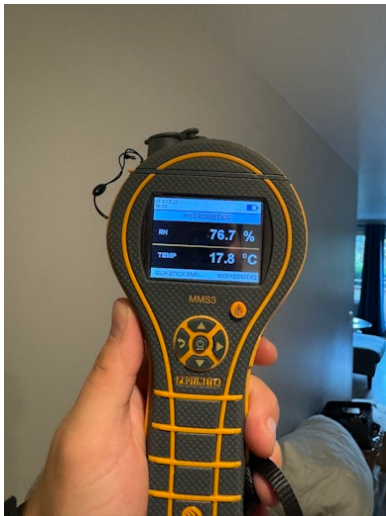
Målt verdi viste 76,7 % RF ved 17,8 °C, som er høyere enn anbefalt nivå for normalt innemiljø. Det anbefales å sikre god ventilasjon, jevn oppvarming og regelmessig utlufting for å redusere fuktbelastningen.

Forhøyet luftfuktighet kan over tid medføre risiko for kondens, muggdannelse og svekket inneklima dersom ventilasjonen er utilstrekkelig.

Tilstandsgrad 2 (TG2) settes på bakgrunn av forhøyet relativ luftfuktighet målt på befaringsdagen.

Det anbefales å bedre luftutskifting og oppvarming for å redusere fuktbelastningen.

Det anbefales å montere lufteventil i yttervegg for å sikre bedre luftutskifting og redusere risiko for forhøyet fuktbelastning.
