# Tilstandsrapport

Fritidsbolig

Fjellbjørkvegen 1, 2890 ETNEDAL

Befaringsdato: 29.07.2025

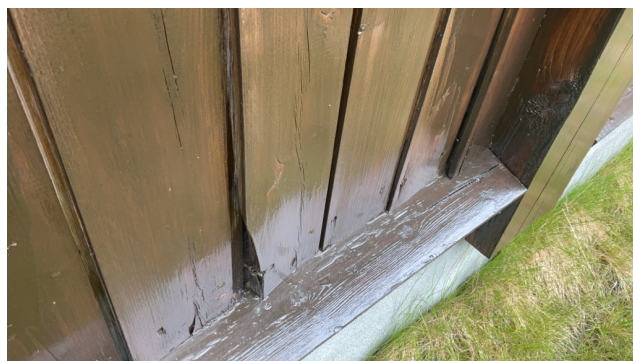
Bemerket kuving og skade på enkelte kledningsbord.

Bemerket kuving og skade på enkelte kledningsbord

- Det må foretas tiltak for å lukke avviket.

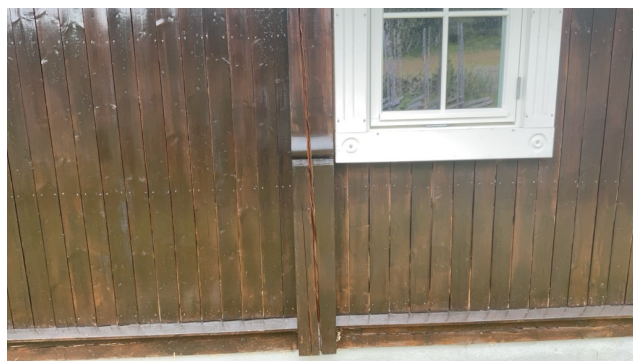
Sprekker i enkelte hjørnekasser/boks, to søyler målt sprekk på oppmot 2 cm der bør holdes under tilsyn

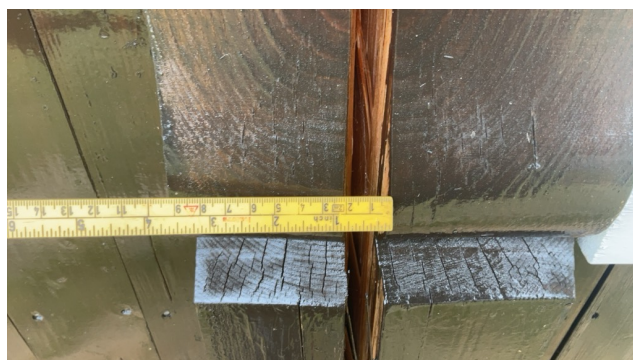
Sprekk i søyle

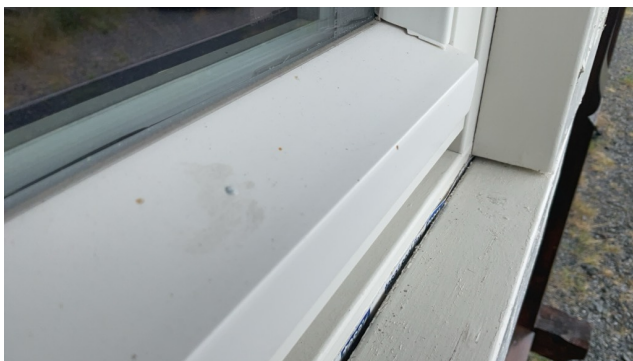
Det er etablert omramning rundt vinduer, men mangler vannbrettbeslag over og under vindu for å unngå fuktpåkjenning mot vindu/vegg.

Anbefales vannbrettbeslag med fall utfra vindu

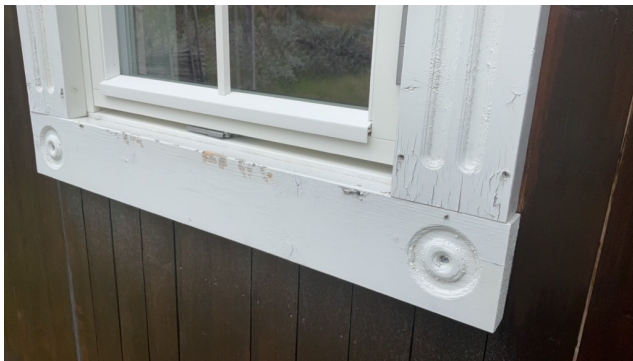
Vedlikeholdsbehov av enkelte vindu

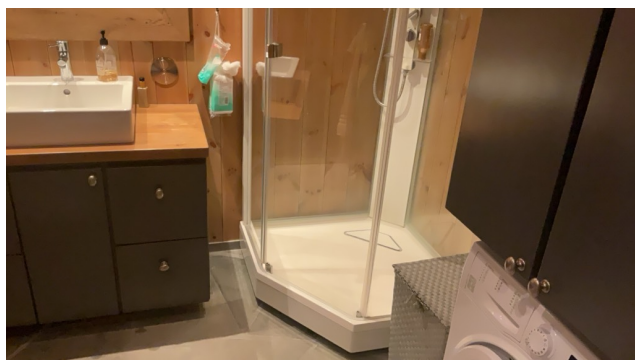
Det er uegnede materialer (trepanel) ved servant og nær dusj som ansees som våtsone. Det er ikke uvanlig på fritidsboliger at det benyttes behandlet trepanel i våtsone bak servant eller der dusjkabinett benyttes. Ved normal bruk vil det ikke oppstå skade og ved dusj ansees fuktbelastningen som lav da det er montert dusjkabinett, men ved endret bruk må det hensyntas at konstruksjonen ikke tåler direkte fuktbelastning.

Trepanel på vegger i det som ansees som våtsone, men det er montert dusjkabinett

Til tross for denne løsningen indikerer fraværet av synlige skader at konstruksjonen tåler belastningen. Det anbefales likevel å overvåke nøye og vurdere utbedringer for å forebygge potensielle problemer. Tiltak anses som ikke nødvendig, om ikke løsning endres. Normalt vil det være mindre fuktpåkjenning på et bad i en fritidsbolig, kontra en enebolig.

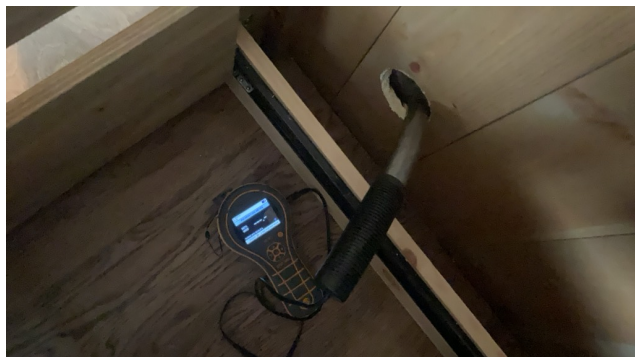
Hulltaking foretatt fra soverom i vegg mot bad bak dusj, ved fuktmåletking var det ikke fuktutslag

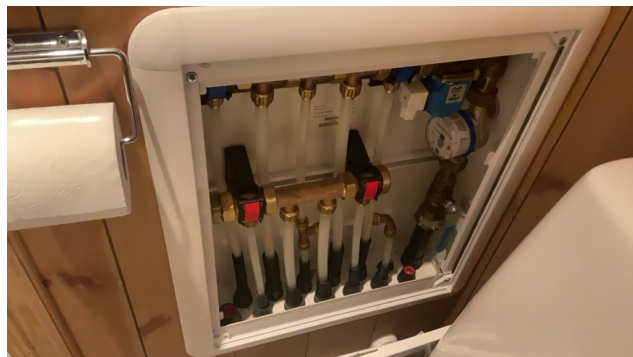
Fordelerskap, kurser er ikke merket

- Rørkurser på rør-i-rør system bør merkes.

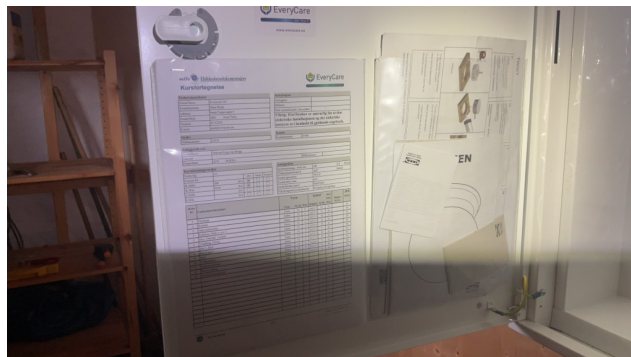
Sikringsskap

Foreligger kursfortegnelse, dokumentasjon av anlegget med sluttkontroll, samsvarserklæring, skjultvarme mm
