# Tilstandsrapport

Boligbygg med flere boenheter

Strømsveien 79 C, 2010 STRØMMEN

Befaringsdato: 08.09.2025

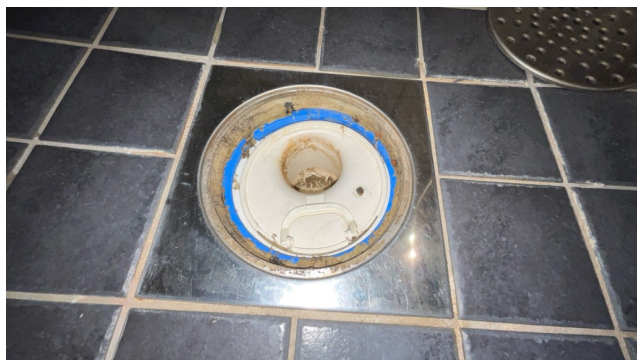
- Det er påvist avvik i fuger.

### Vurdering av avvik:

Kontroll av sluk.

- Overvåk tilstanden jevnlig. For å få tilstandsgrad 0 eller 1 må tettesjiktet skiftes ut, men tidspunktet for når dette er nødvendig er vanskelig å si noe om.
- Det er viktig å merke seg at levetiden til en membran varierer basert på kvalitet, installasjon og bruk. Eldre membraner kan bli sprø og sprekke opp, noe som fører til at de mister sin vanntettende funksjon. Dette kan resultere i vannlekkasjer gjennom vegger og gulv og fuktskader.
- Overvåk tilstanden jevnlig. For å få tilstandsgrad 0 eller 1 må slukløsningen skiftes ut og sannsynligvis må også membransjiktet skiftes/utbedres. Det er imidlertid vanskelig å si noe om tidspunktet for når dette er nødvendig.

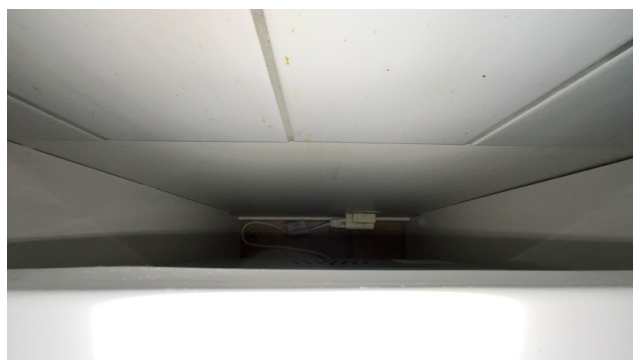
Kontroll bak ovn. Ingen tegn til fuktskader på befaringsdagen.

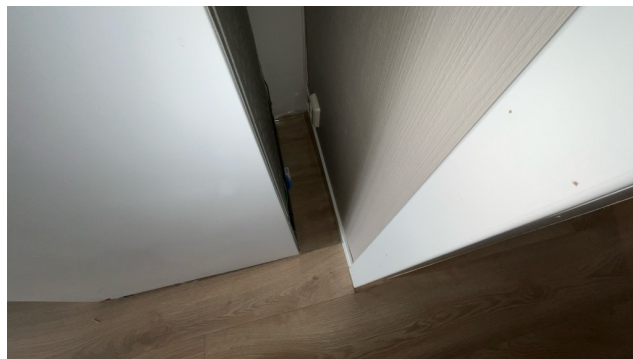
Kontroll bak kjøleskap. Ingen tegn til fuktskader på befaringsdagen.

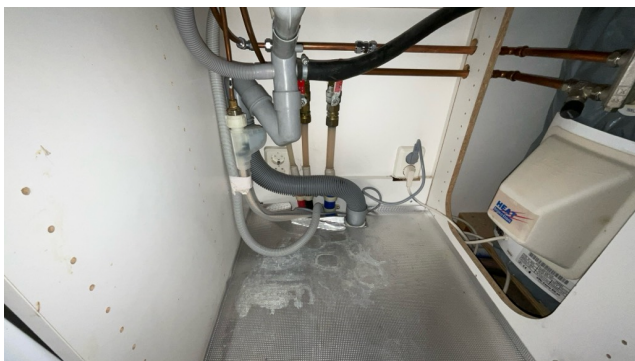
Vannrør fra byggeår av materialtype pex og kobber. Fordelerskap i entré. Waterguard i benkeskap på kjøkken bør opparbeides for god sikring av lekkasjevann. Alder er normalt i seg selv en vurderingskriterie hva angår slitasjegrad. Videre bemerkes at bunnledninger av den årsak følgelig heller ikke er kontrollert.

Besiktigelse av røropplegg.

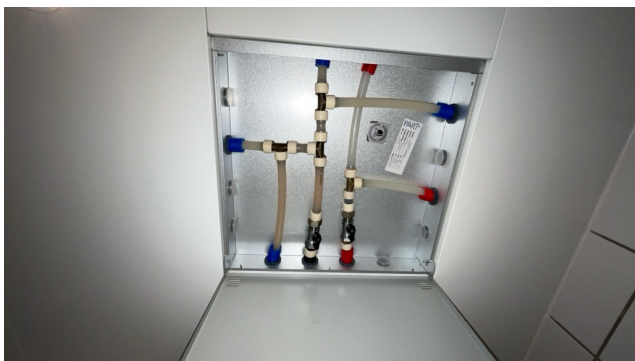
Besiktigelse av røropplegg.

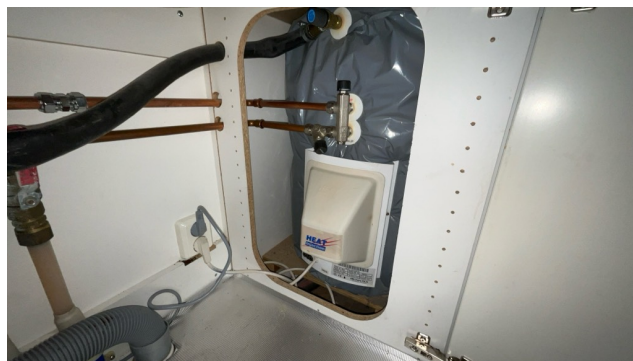
Det er påvist avvik i den elektriske tilkoblingen av varmtvannstanken.

Besiktigelse av bereder.

Det bør etableres fast strømtilkobling med bryter på bereder grunnet branntilløp i stikkontakt kan oppstå. Bereder er for øvrig normalt fungerende.

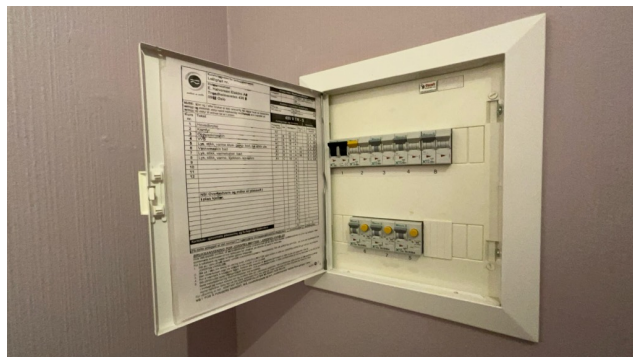
**Ja** Da det ikke foreligger samsvarserklæring samt svar på kontrollspørsmål og alder snart over 20 år oppfordres det til å utføre en el-kontroll på boligen for faktisk tilstand. Utbedringer av evt. underliggende avvik og mangler tilfaller ny eier.
