# Tilstandsrapport

Leilighet i flermannsbolig

Hoffs gate 23, 3262 LARVIK

Befaringsdato: 06.08.2025

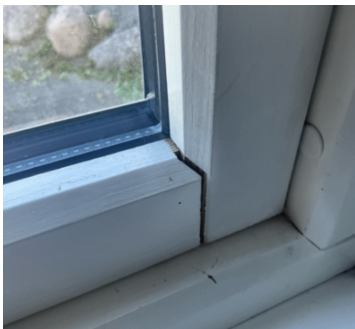
Vinduer og tofløyet terrassedør med tolags isolerglass og malt rammeverk fra 2004 og 2007. Greit fungernede, dog er over 50% av forventet levetid medgått.

Enkelt vindushjørner er løse i liming.

Noe løse hjørneskjøter i vindusrammer. / Løse i limeskjøter.

Ønskes avviket lukket, må antagelig vinduer skiftes.

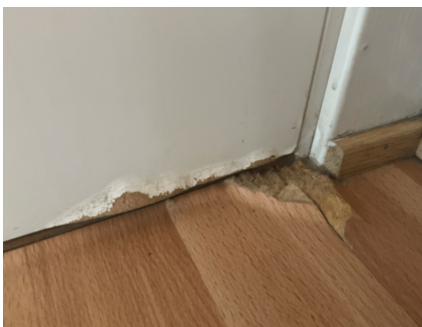
Leilighetens ytterdør, mot fellesgang, har fuktsvell i endre del av dørblad, samt tilsvarende fuktskjolder/svell i innenforliggende laminat.

Mindre futkskade i ytterdør til gang

Dørblad må byttes for å fjerne avviket.

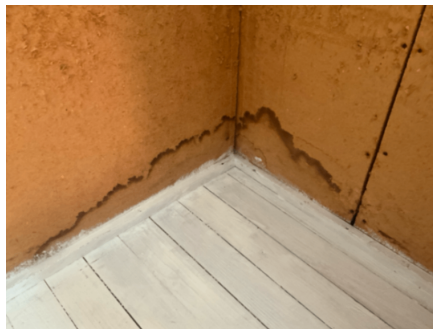
Inne i garderobeskap på største soverom finnes eldre, tørre fuktskjolder i veggplater. Hvorvidt dette er kondensmerker, tidligere lekkasje eller vannsøl kan ikke sies med sikkerhet.

Fuktskjolde på vegg i garderobeskap på soverom.

- Overflater må utbedres eller skiftes.

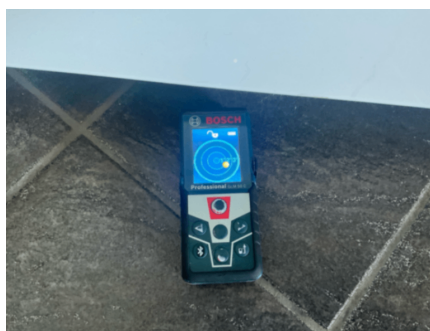
- Det er påvist avvik i fallforhold til sluk i forhold til krav i forskrift på byggetidspunktet.

- Til tross for avviket i fall/høydeforskjell til sluk, vil gulvet fortsatt kunne lede vann mot sluket, men med redusert effektivitet. Dette kan potensielt øke risikoen for vannansamling i enkelte områder av badet.

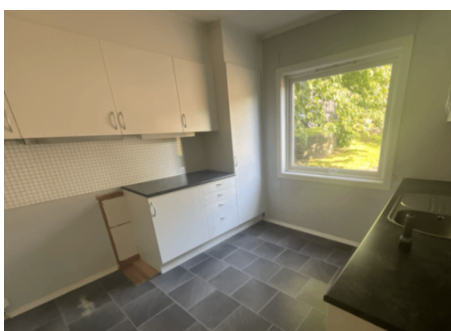
Det registreres noe, minimalt fuktsvell i benkeplate der hvor denne fuktbelastes fra vaskekum og gis damptrykk fra oppvaskmaskin.

- Det er påvist skader på overflater/kjøkkeninnredning utover normal slitasjegrad.

- Det må påregnes lokal utbedring/utskiftning.
