# Tilstandsrapport

Enebolig

Jernbanegata 7, 2850 LENA

Befaringsdato: 11.06.2025

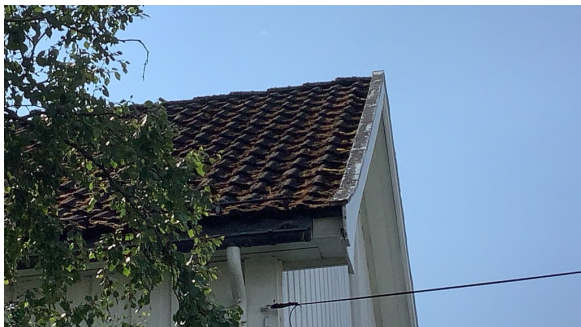
Vinds kier er værslitt.

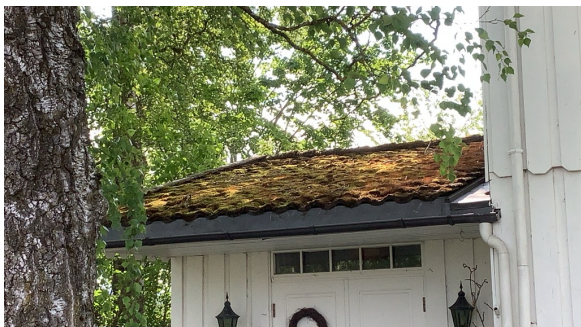
- Taktekkingen har mose og slitasje på grunn av elde.
- Halvparten av forventet funksjonstid eller mer på taktekking og undertak er oppnådd.
- Eldre skadet undertak, risiko for kondens.
- Undertak er utett ved gjennomføring, dette er et avvik som bør utbedres.
- Gjennomføringer i denne taktekkingen er svake punkt og risikoen for skader er høy.
- Eldre tekking er brukt som undertak.
- Taktekking er delvis mosegrodd.

Mose på tak anbefales fjernet.

- Det er ikke behov for strakstiltak, men ut ifra alder kan skader oppstå på eldre takteking/undertak. For å få tilstandsgrad 0 eller 1 må takteking og undertak skiftes.
- Det bør foretas nærmere undersøkelser og utbedringer bør gjøres for undertaket. Manglende/utett undertak gir økt risiko for vannlekkasjer med påfølgende skader i konstruksjonene.
- Gjennomføringer i tak må kontrolleres for å kartlegge omfang. Nærmere undersøkelser og utbedringer anbefales.
- Det anbefales å føre jevnlig tilsyn med taktekingen, spesielt ved større nedbørsmengder og/eller snøsmelting.
- Mose anbefales fjernet fordi det forkorter levetiden til tekingen.

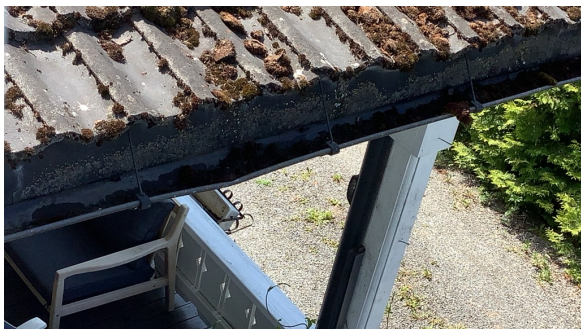
- Råteskadet treverk i vinds ki er registrert.
- Vinds kier bærer preg av elde og slitasje.
- Flassing på takrenner/beslag.
- Takrenne er bøyd/deformert etter snøras eller ising i renne.
- Det mangler snøfanger på deler av takflatene.

Bulk på takrenne.

- Det er ikke behov for strakstiltak, men ut ifra alder kan skader og lekkasjer oppstå på eldre takrenner og beslag.
- Råteskadet treverk må skiftes ut. Råteskadet treverk fører til at vinds kiene/vannbrett mister sin styrke og stabilitet. Dette kan gjøre taket og omgivelsene mer utsatt for skader, spesielt under kraftig vind eller snøfall.

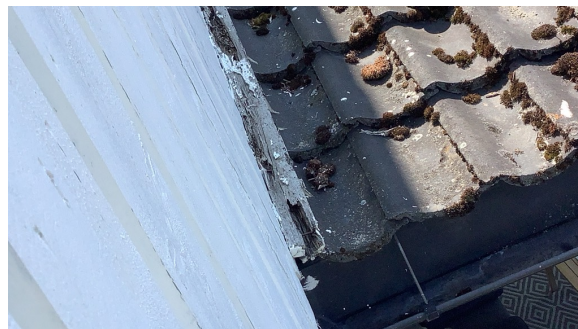
Råte i tre-vannbrett i overgang vegg tak.

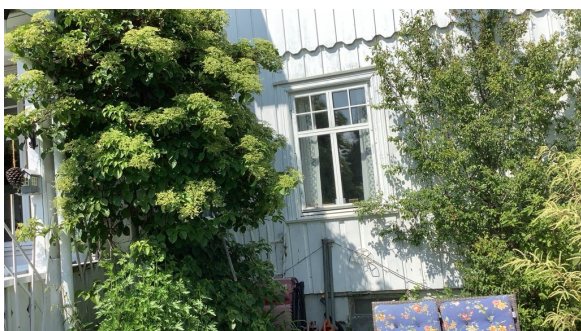
Nedløp er delvis gjengrodd og vanskelig å inspisere.

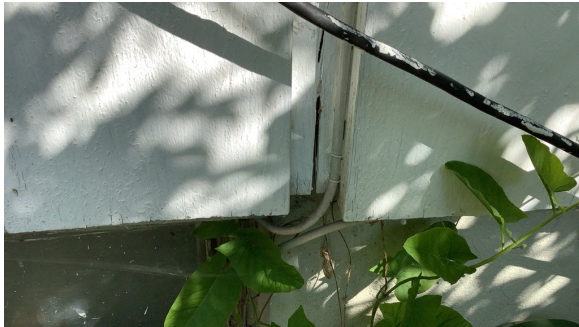
Sprekker i puss på grunnmur.

- Delvis horisontale og skrå sprekker kan være et symptom på setninger. Anbefaler å følge med videre utvikling.
- Utbedre råteskader. Tilstand på utvendig kledning øker risikoen for evt. skjulte råteskader i veggkonstruksjon. Kostnader for utbedringer må påregnes.

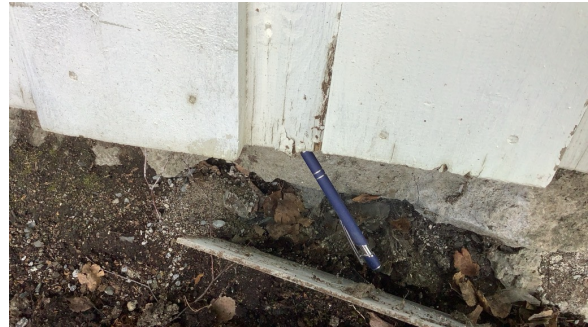
Småsprekker og råte enkelte plasser på kledning.

- Overflatebehandling av endaved/kledning, evt utskifting av skadet kledning. Bygningsdelen krever jevnlig vedlikehold.
- Risiko for skader på kledning. Anbefalt høyde mellom terreng og kledning er 30cm.

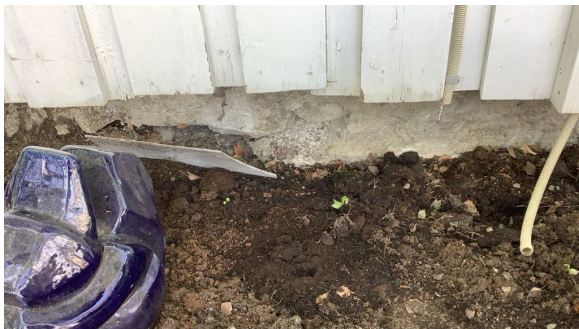
Kledningsbord er ikke kappet i lik høyde. Eternittplate mot del av mur som forvitret.

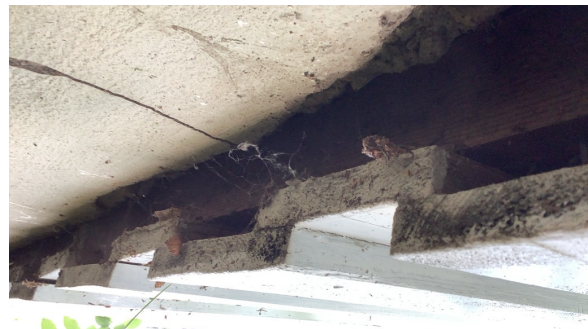
Manglende musesikring bak kledning.

- Åpninger i veggkonstruksjonen kan føre til at skadedyr etablerer seg, noe som kan skade bygningsmaterialer og medføre reparasjonskostnader. Det anbefales å følge med på tilstanden og tette glipper/åpninger over 6 mm for å hindre inntrengning. Ved utbedring må lufting av konstruksjonen ivaretas.

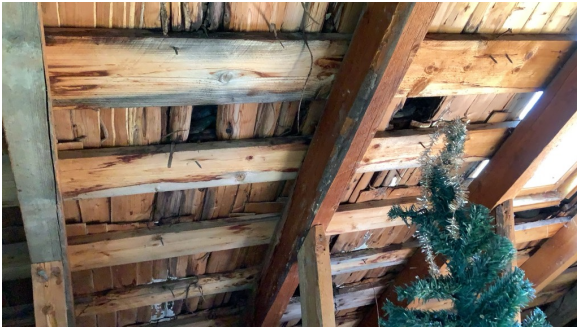
Eldre flistak er gjenbrukt som undertak. Dette er ikke tett.

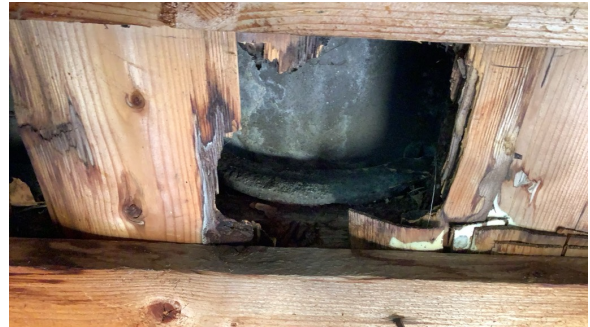
Åpning i undertaket etter tidligere lufting av avløp.

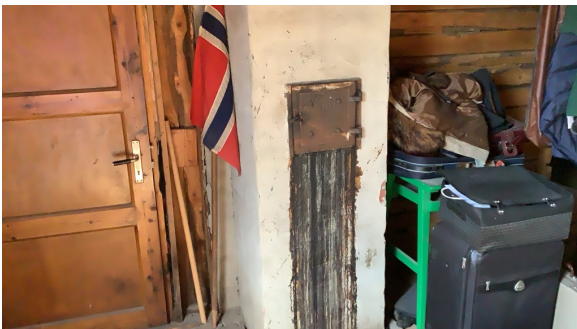
Rennemerker på pipe under feieluke

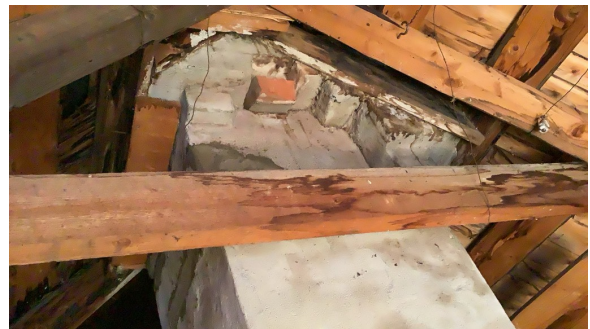
Fuktmerker rundt gjennomføring.

- Det anbefales å føre jevnlig tilsyn med takkonstruksjon, spesielt ved større nedbørsmengder og/eller snøsmelting. Det er ikke behov for strakstiltak i forhold til åpninger der skadedyr kan komme inn, men det anbefales å følge med på tilstand slik at det kan avdekkes på et tidlig tidspunkt dersom det registreres skadedyr inne i konstruksjonene. Dersom det ønskes å gjennomføre tiltak for å stenge for inntrengning av skadedyr må alle glipper / åpninger med størrelse over 6 mm tettes, ved en slik utbedring må det påses at ventilering av konstruksjonen ivaretas. Gjennomføringer i tak må kontrolleres for å kartlegge årsak til misfarging/fuktmerker. Lokal utbedring må utføres.

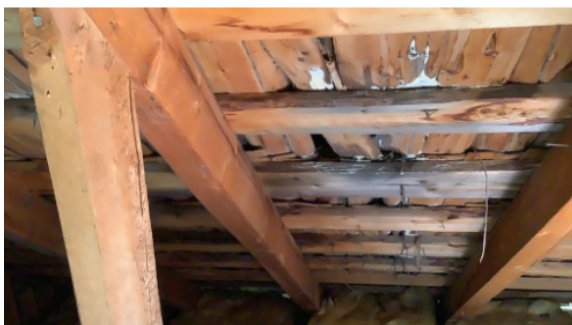
- Det er registrert skader i undertak.

Det er råte og fuktskader i eldre undertak

Råteskadede deler av konstruksjonen må skiftes ut. Skaden må utbedres.

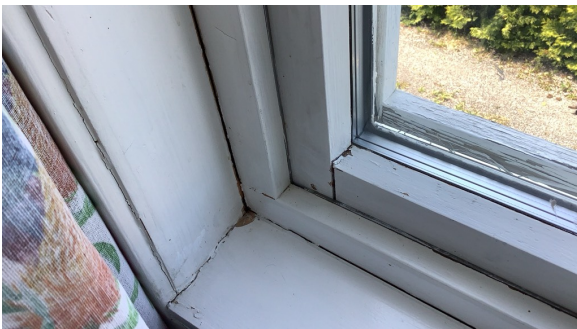
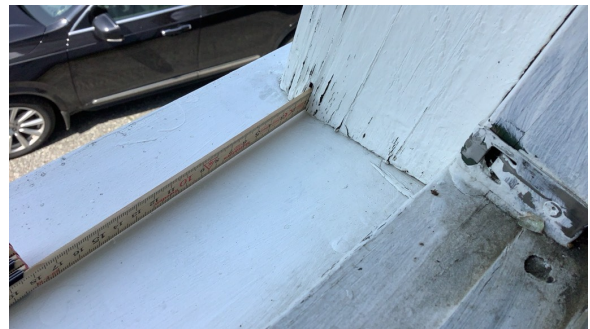
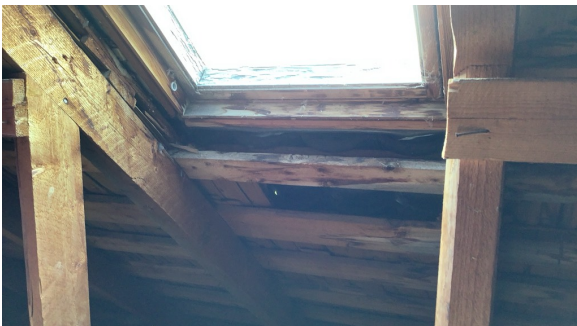
Takvinduer er å betrakte som en risikokonstruksjon, det vil si en konstruksjon som erfaring viser at har høy skadefrekvens. Eksakt tilstand er ikke kontrollerbart uten bygningsmessige inngrep. Omramming rundt vinduer er ført ned på beslag, risiko for fuktopptrekk i treverket. Lav høyde mellom terreng og kjellervinduer. Punktert isolerglass er opplyst om. Alder på vinduer tilsier at punktering kan forekomme selv om det ikke ble avdekket ved befaringen. Værslitte karmen utvendig. Enkelte vinduer har kondensmerker. Vinduer fra byggeår bærer preg av slitasje.

Takvinduer på loftet er ikke tett mot undertak. Det er risiko for vanninntregning.

Oppgraderinger/utskiftninger bør påregnes. Konsekvens av avviket/eldre vinduer/dårlige vinduer, gir en fremtidig kostnad på fornyelse/vedlikehold. Eldre isolerglass medfører økt forbruk av energi til oppvarming. Varmetap fra vinduer kan forårsake at varm luft stiger inn på kaldtloft og er med på å skape kondens og ising på taktro i den kalde årstiden.

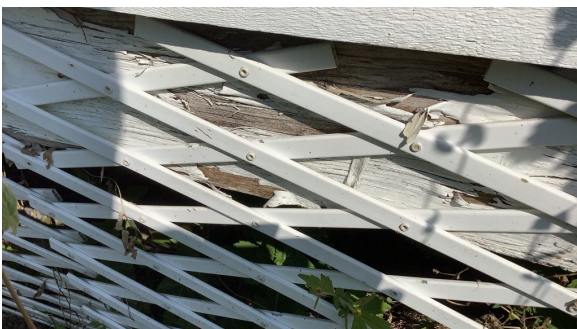
Konstruksjonsutforming gir økt fare for skader. Mer enn halvparten av forventet brukstid er oppnådd på tettesjikt/membran og overflater. Det opplyses at konstruksjoner over boligrom er en risikokonstruksjon som erfaringsmessig har høy skadefrekvens. Alder på tettesjikt og hvordan oppbygningen av konstruksjonene er utført er avgjørende for å unngå skader i underliggende konstruksjoner. Dagens krav til høyde på rekkverk er 100 cm, rekkverk er lavere på begge etasjer. Innfesting direkte i kledning er ikke anbefalt da denne ikke har tilstrekkelig bæring, tiltak anbefales. Svortesopp og begynnende råteskader er registrert. Skjevheter er registrert. Konstruksjoner/overflater har vedlikeholdsbehov.

Konstruksjonene har vedlikeholdsbehov.

Lokal utbedring må utføres. Vedlikeholdsarbeider må påregnes. Tidspunkt for utskiftning av tettesjikt/membran nærmer seg ut ifra alder på dagens tekking.

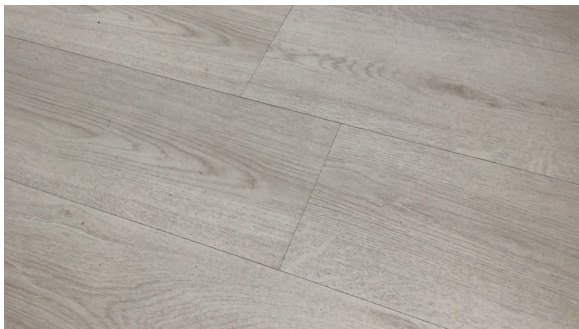
Laminaten er ikke lagt ihht leggesanvisningen.

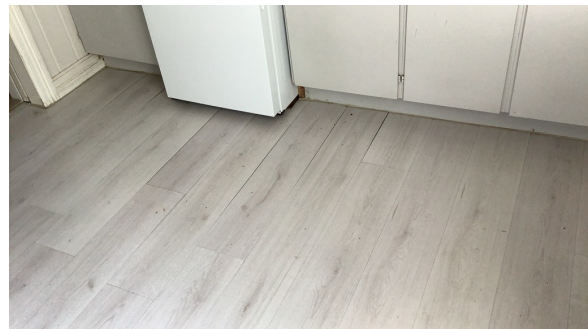
Laminat har svulmet etter fuktpåkjenning på kjøkken.

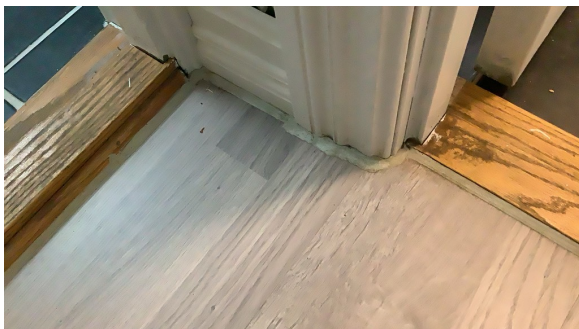
Laminat er ikke lagt under lister og gerikter.

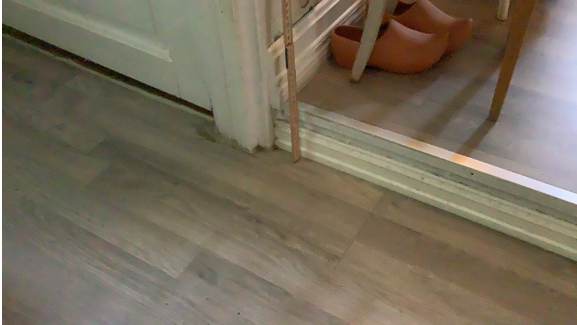
- Det er målt høydeforskjell på mellom 15-30 mm gjennom hele rommet. Tilstandsgrad 2 gis med bakgrunn i standardens krav til godkjente måleavvik.
  - Deler av etasjeskiller er skjult og har en alder som øker sannsynligheten for skjulte feil. Bygningsdelene har oppnådd mye av sin forventede funksjonstid. Tilstandsgrad gitt pga. nevnte forhold.
  - Det er registrert betydelig nivåforskjell mellom rom.
  - Det er påvist totalt høydeavvik over 15mm.
- Bjelkelag over blindkjelleren/støpt konstruksjon. (gjelde halve tilbygget mot øst og utbygget stue mot sør ) Dette er en risikokonstruksjon, det vil si en konstruksjon som erfaringsmessig har høy skadefrekvens. Det er økt risiko for skjulte skader som ikke kan avdekkes uten bygningsmessige inngrep.

Det er høydeforskjell på gulv i hall.

- Det er ikke registrert synlige avvik som tilsier at man må påregne umiddelbare tiltak, men da deler av konstruksjon er kledd inn anbefaler jeg ytterligere undersøkelser.

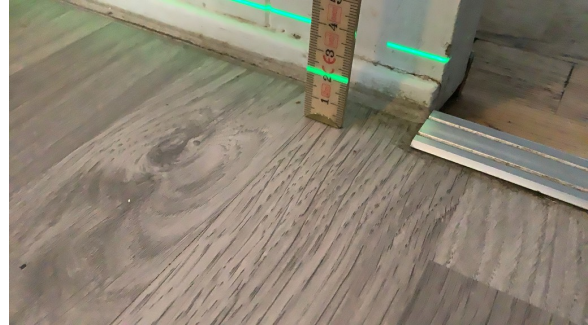
Det er målt ca 19 mm høydeforskjell på gulv i kjøkken 1. etasje. Det er målt ca 25 mm høydeforskjell på gulv i soverom 2. etasje. Overflateavvik er målt i to tilfeldige rom i hver etasje, noe som er kravet i avhendingsloven. Større overflate-avvik kan ikke utelukkes i rom som ikke er målt.

Det er 19 mm høydeforskjell på gulvet i kjøkken.

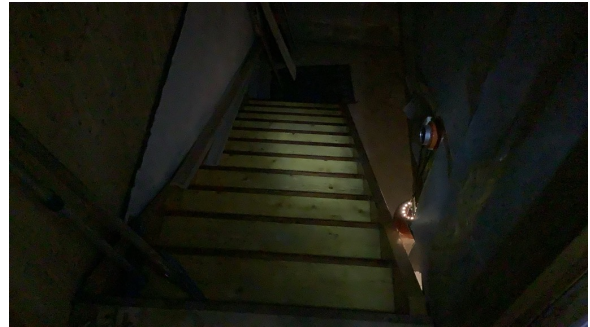
Trapp til kjeller mangler håndløper og rekkverk. Dette gir denne trappen tilstandsgrad 3.

- Det er ikke krav om utbedring av rekkverkshøyder opp til dagens krav.
- Det er ikke krav om utbedring av åpninger opp til dagens krav.
- Håndløper bør monteres, men det var ikke krav på byggetidspunktet.
- Rekkverk må monteres for å lukke avviket.

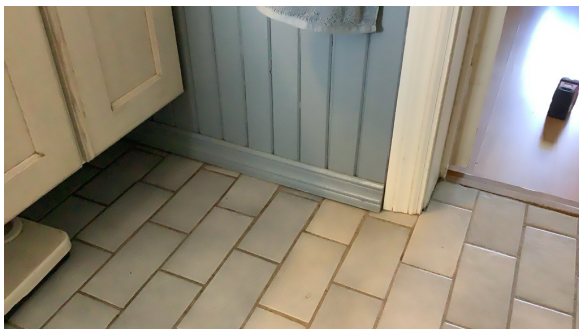
- Det er avvik:
- Det er dør og vindu i våtsone. • Ikke fuktsikker overflate i våtsone.
- Våtrommet er mindre enn 4 m<sup>2</sup>, det er da krav til at alle deler av rommet er å betrakte som våtsone. • Det dusjes i dusjkabinett/badekar og det er derfor liten belastning på konstruksjonene da bruk av dusjkabinett/badekar hindrer i stor grad direkte vannsprut på veggene/gulv. Det gjøres likevel oppmerksom på at krav til membran er tilstede i områdene som defineres som våtsone, og skal tåle påkjenning av vann/fukt. Det er registrert hull i flis/våtsone etter tidligere innfesting.

Uegnet overflate i våtsone.

- Tiltak:
- Dør er beskyttet mot fuktpåkjenning, men plasseringen i våtsone kan føre til vanninntrengning i konstruksjonen. • Materialet i våtsone er beskyttet mot direkte vannsøl.
- Ikke egnet overflate i våtsone (trevirke) kan føre til fuktskader i konstruksjonen, og forkorte brukstiden til veggene.

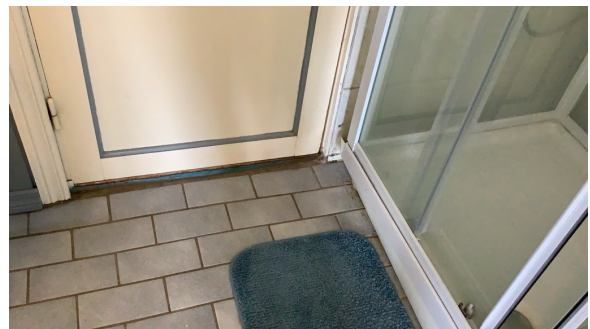
Dør i våtsone.

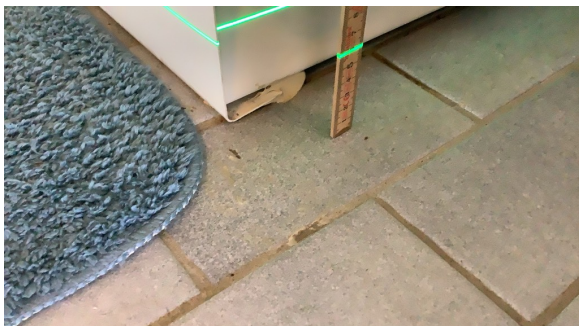
- Det er mulighet for at det kan forekomme vannlekkasje på våtrommet hvor vann ikke vil gå til sluk.
- Det er påvist at høydeforskjell fra topp slukrist til gulv/synlig topp membran ved dørterskel er mindre enn 25 mm.
- Det er påvist sprekker i fliser.
- Det er avvik:
- Det er ikke tilstrekkelig sikring av lekkasjevann ved dørterskel.
- Fallforhold på gulvet rundt sluket er ikke inspisert pga. manglende adkomst.
- Det er registrert riss/sprekker i fliser/fuger.

Fall er målt kun utenfor kabinett da dette var fastlimt til gulvet.

- Slike riss/sprekker kan indikere bakenforliggende fuktskader, og konstruksjonen bør observeres jevnlig for å vurdere utvikling.
- Tiltak:
- Ved eventuell lekkasje er det fare for at vann ikke føres til sluk. Fuktskader på konstruksjon kan oppstå. Gulvet skal avgrensnes av en oppkant med vanntett sjikt på minst 25 mm på alle sider, unntatt mot døråpning der oppkanten må være minst 15 mm over ferdig gulv. Oppkant ved døråpning er under 15mm over ferdig gulv.
- Det oppfordres til ytterligere undersøkelser av fallforhold rundt sluket. "
- Det er ikke behov for strakstiltak, men om bruker har andre brukskrav eller krav til estetikk kreves det utbedring eller utskifting. Skader/følgeskader i konstruksjon kan være en konsekvens av ufagmessig utførelse. Det anbefales derfor å følge med på tilstand til våtrommet.

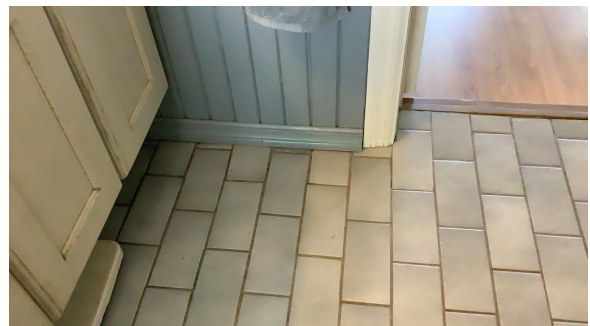
Det er ikke synlig oppbrett av membran mot vegg eller mot terskel. Rommet har 3 dører.

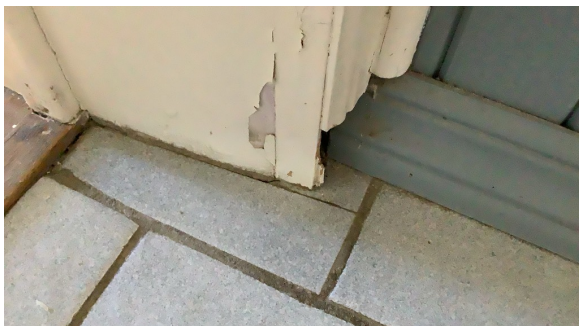
Sprekk i flis.

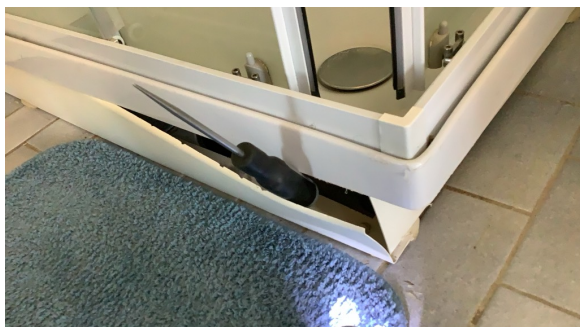
Ukjent tettesjikt/membran. Det er ikke tilgang til sluket. Ved bruk av fuktindikator på utsatte steder registrerte jeg ingen unormale verdier.

Det er ikke tilkomst til sluk. Anbefaler videre undersøkelser.

- Det må gjøres nærmere undersøkelser.
- Det er ikke påvist synlig skade på våtrommet som kan kobles til membran/tettesjikt og lekkasjesikring, men det kan ikke verifiseres om våtrommet har fungerende tettesjikt. Ikke fungerende tettesjikt på våtrom kan føre til skjult skade på tilstøtende/innebygde bygningsdeler som kan være vanskelig å avdekke på et tidlig tidspunkt. Dersom det skal kunne verifiseres utførelse av tettesjikt på våtrommet må dokumentasjon i form av bilder/sjekkliste/kontrollerklæring for utførelse og samsvar for benyttede materialer framlegges. Dersom dette ikke kan fremskaffes anbefales det å følge med på tilstand til våtrommet og tilstøtende bygningsdeler/rom.

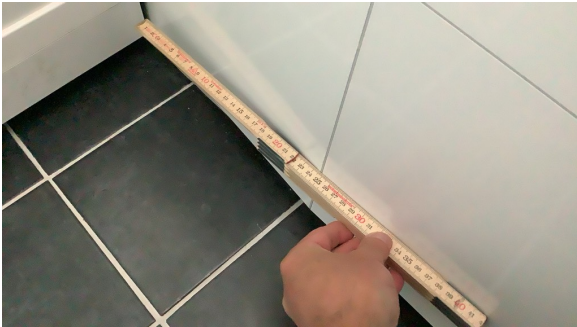
Plater er løsnet fra vegg.

- Tiltak:
  - Det vil ofte ikke være økonomisk forsvarlig å utbedre feilmonteringen, brukstiden kan reduseres som følge av feilmontering.
  - Overflaten i våtsonen er ikke beskyttet mot fuktpåkjenning.
- Dette kan føre til fuktskader i på overflate og i konstruksjonen, og forkorte brukstiden til materialet. Tiltak anbefales for å unngå fuktskader.
- Det er ikke behov for strakstiltak, men om kjøper har andre brukskrav eller krav til estetikk kreves det utbedring eller utskifting av overflate.

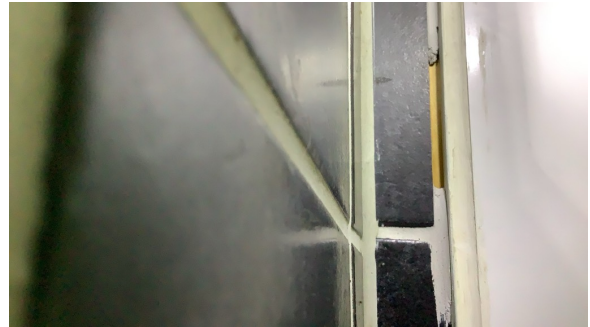
Manglende fuge mellom sokkelflis og veggplater

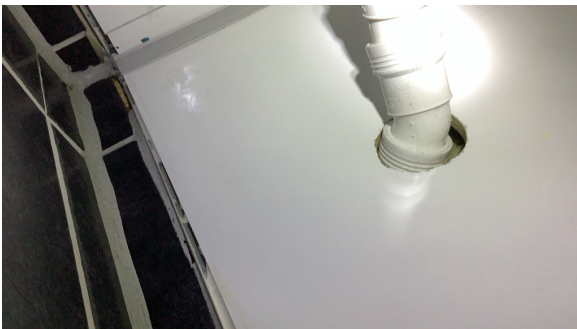
Utett gjennomføring i vegg.

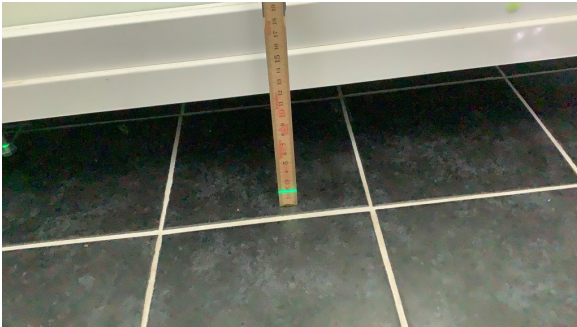
Det er 20 mm motfall frem til kabinett.

- Det er ikke behov for strakstiltak, men om bruker har andre brukskrav eller krav til estetikk kreves det utbedring eller utskifting. Skader/følgeskader i konstruksjon kan være en konsekvens av ufagmessig utførelse. Det anbefales derfor å følge med på tilstand til våtrommet.

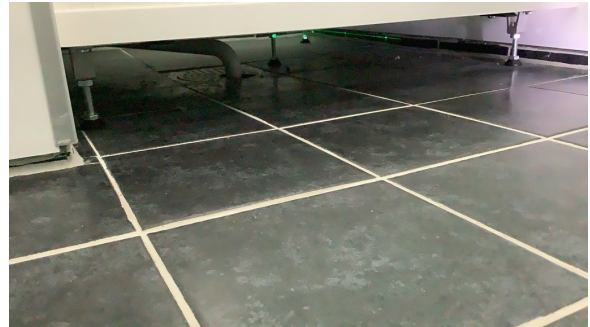
Slukområdet har noe lokalt fall mot sluk.

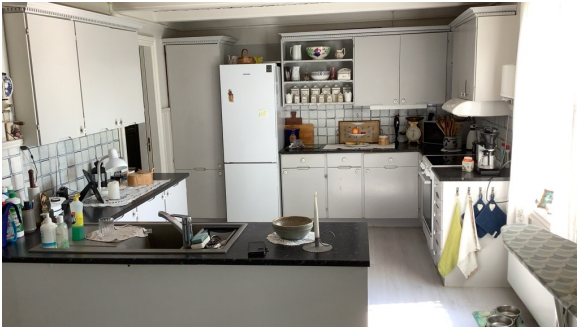
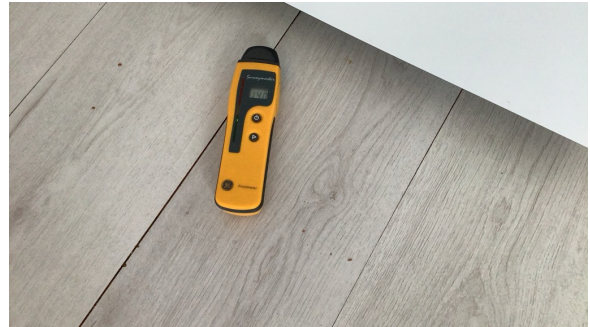
Skader i laminatgulv etter vann fra kjøleskap. Området var tørt på befaringen.

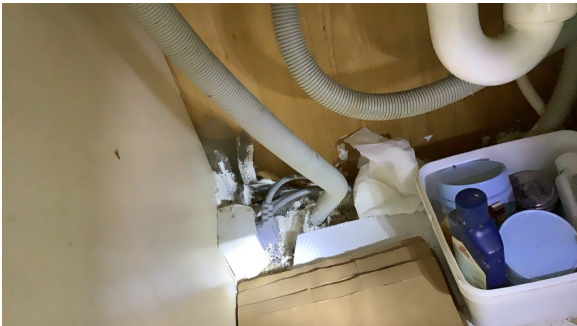
Netting og fugemasse i benk (vanligvis brukt for å tette mot mus)

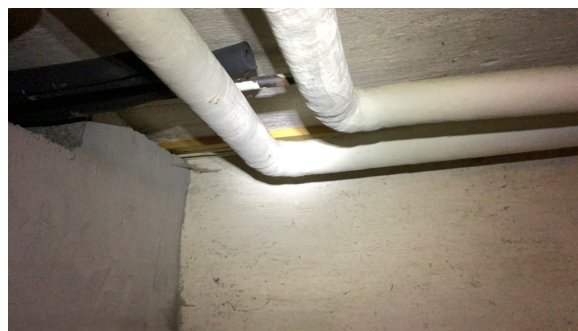
Anbefaler å sjekke om det er asbest i isolasjonen rundt varmerør, hvis man tenker å fjerne/demontere fyrkjel/radiatorer.

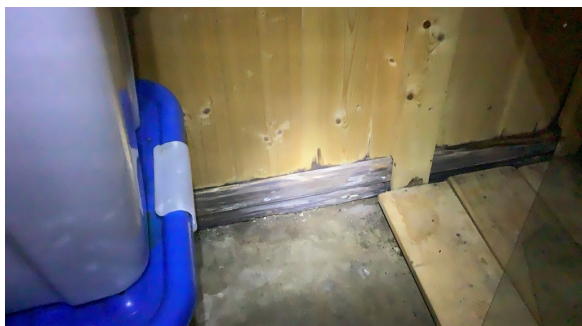
Påført trevegg i kjeller har råteskader etter fuktpåkjenning. Det anbefales å fjerne alt av treverk som står mot mur vegg og gulv.

Overvåk tilstanden jevnlig. Tidspunktet for reparasjon og eventuelt når dette er nødvendig er vanskelig å si noe om. Bruken av underetasje/kjeller vil også være avgjørende. Det er ikke registrert avvik som tilsier at man må påregne umiddelbare tiltak, men da deler av konstruksjon er skjult medfører dette økt risiko for skader som ikke er synlige for bygningssakkyndig. Det anbefales å gjennomføre ytterligere undersøkelser.

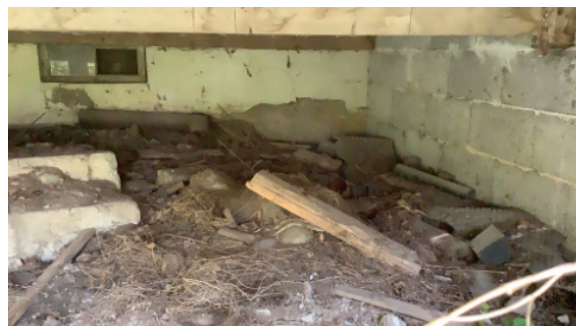
Bilde mot grunnmur under terrasse mot syd. Det anbefales å fjerne organisk materiale som ligger på bakken. kjellervindu er sprukket.

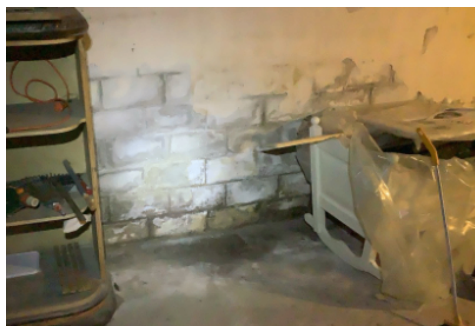
Det er synlig fuktgjennomslag på kjellervegg.

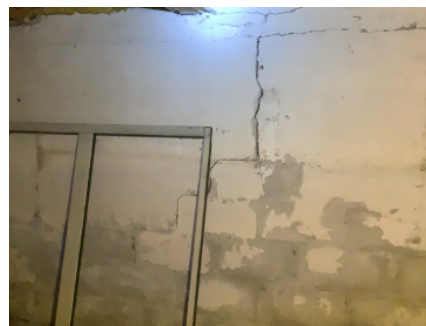
Det er registrert sprekker i mur.
