Jernbanegata 7, 2850 LENA

**Eldre enebolig med sjel og sjarm -  
meget innholdsrik- stor terrasse -  
solrikt - garasje - romslig tomt -  
midt i Lena.**

| Tilstandsrapport ..... | 74 |

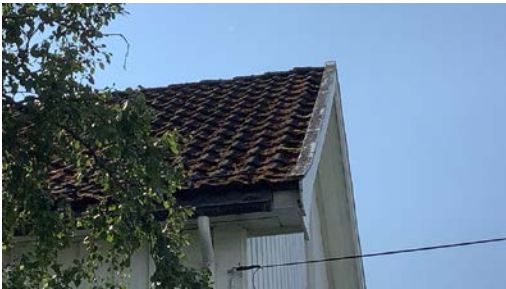
Vindskier er værslitt.

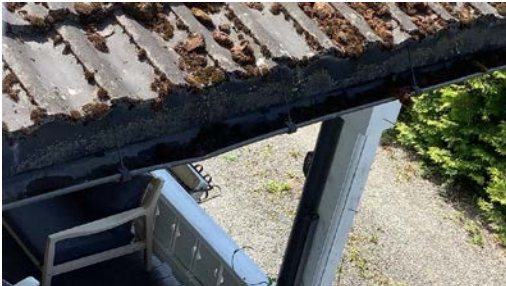
Bulk på takrenne.

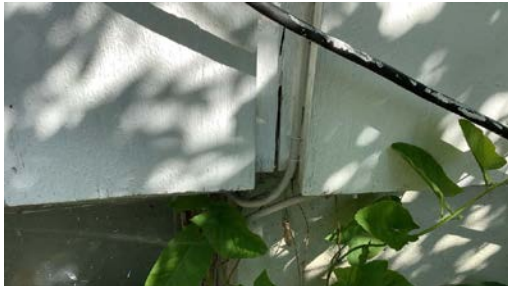
Sprekker i puss på grunnmur.

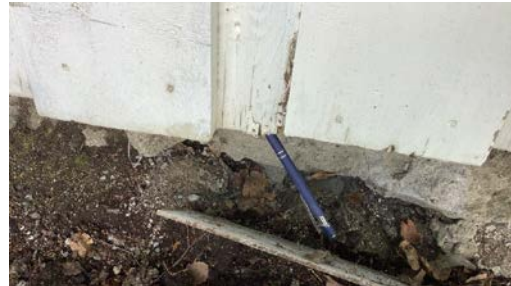
Småsprekker og råte enkelte plasser på kledning.

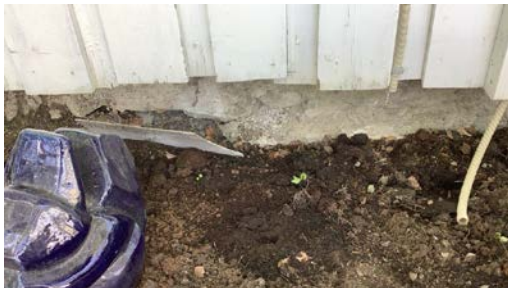
Kledningsbord er ikke kappet i lik høyde. Eternittplate mot del av mur som forvitrer.

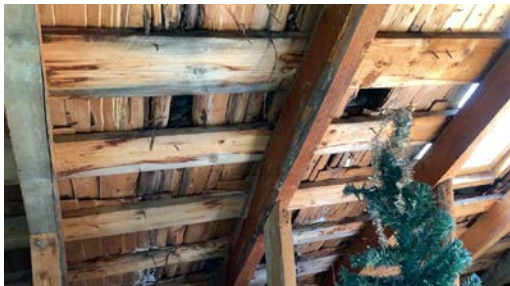
Eldre flistak er gjenbrukt som undertak. Dette er ikke tett.

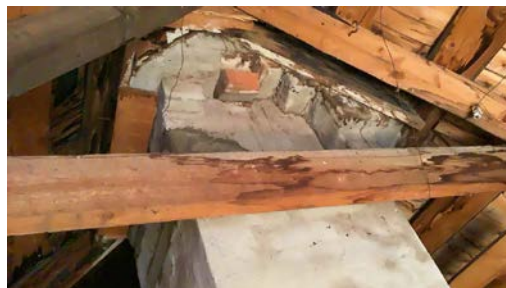
Fuktmerker rundt gjennomføring.

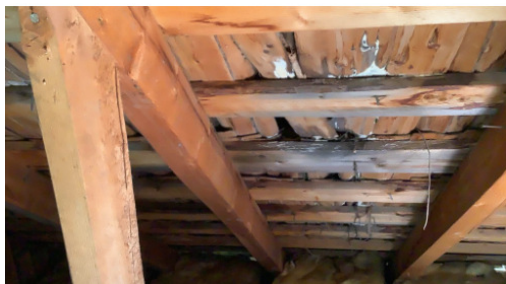
Undertak over veranda og tak for tilbygg er lukket, dette er ikke inspisert, anbefaler videre undersøkelser.

Det er råte og fuktskader i eldre undertak

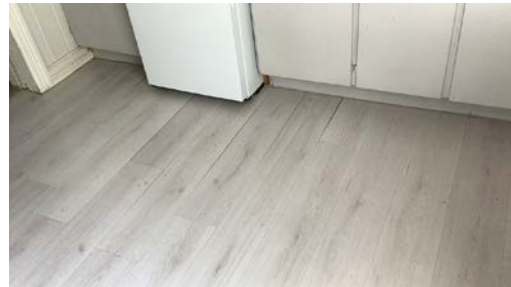
Laminat har svulmet etter fuktpåkjenning på kjøkken.

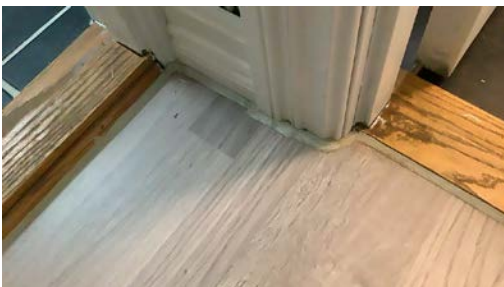
Laminat er ikke lagt under lister og gerikter.

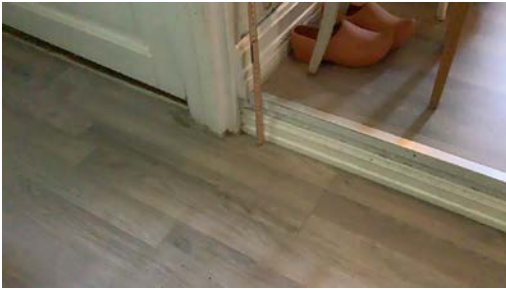
Det er høydeforskjell på gulv i hall.

- Det er ikke registrert synlige avvik som tilsier at man må påregne umiddelbare tiltak, men da deler av konstruksjon er kledd inn anbefaler jeg ytterligere undersøkelser.

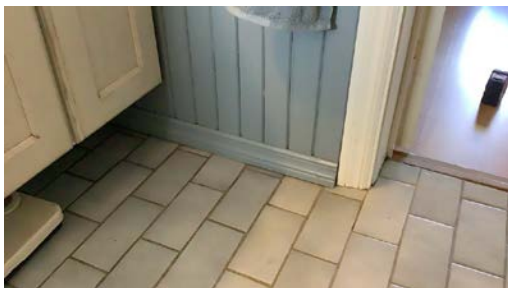
Uegnet overflate i våtsone.

- Tiltak:
- Dør er beskyttet mot fuktpåkjenning, men plasseringen i våtsone kan føre til vanninntrengning i konstruksjonen. • Materialet i våtsone er beskyttet mot direkte vannsøl.
- Ikke egnet overflate i våtsone (trevirke) kan føre til fuktskader i konstruksjonen, og forkorte brukstiden til veggene.

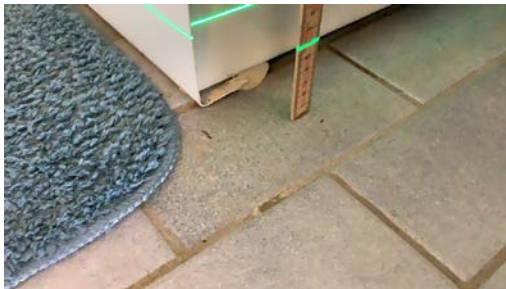
Fall er målt kun utenfor kabinett da dette var fastlimt til gulvet.

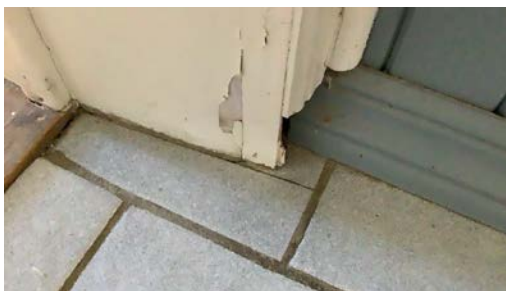
Sprekk i flis.

- Slike riss/sprekker kan indikere bakenforliggende fuktskader, og konstruksjonen bør observeres jevnlig for å vurdere utvikling.
- Tiltak:
- Ved eventuell lekkasje er det fare for at vann ikke føres til sluk. Fuktskader på konstruksjon kan oppstå. Gulvet skal avgrenses av en oppkant med vanntett sjikt på minst 25 mm på alle sider, unntatt mot døråpning der oppkanten må være minst 15 mm over ferdig gulv. Oppkant ved døråpning er under 15mm over ferdig gulv.
- Det oppfordres til ytterligere undersøkelser av fallforhold rundt sluket. "
- Det er ikke behov for straktiltak, men om bruker har andre brukskrav eller krav til estetikk kreves det utbedring eller utskifting. Skader/følgeskader i konstruksjon kan være en konsekvens av ufagmessig utførelse. Det anbefales derfor å følge med på tilstand til våtrommet.

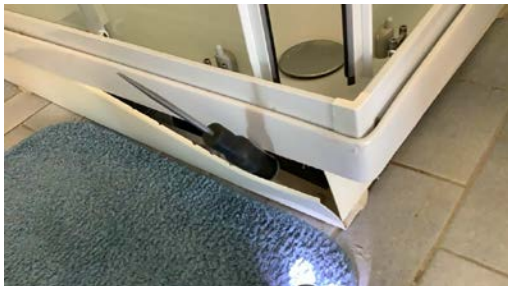
Det er ikke tilkomst til sluk. Anbefaler videre undersøkelser.

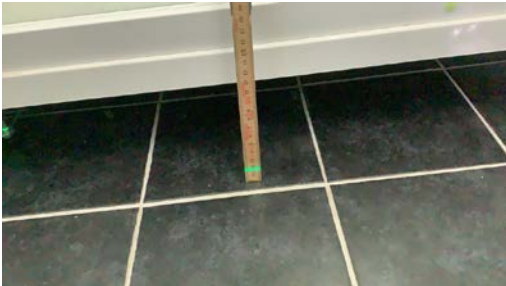
Det er 20 mm motfall frem til kabinett.

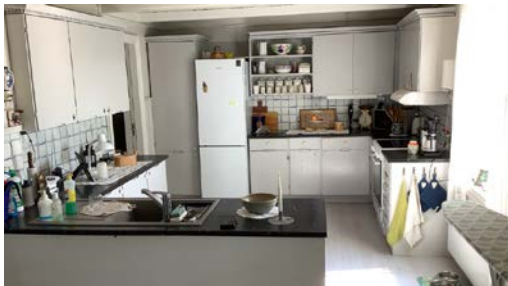
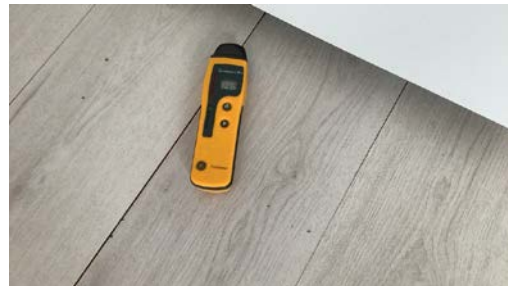
Skader i laminatgulv etter vann fra kjøleskap. Området var tørt på befaringen.

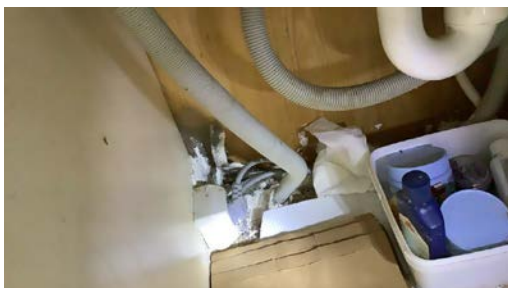
Netting og fugemasse i benk (vanligvis brukt for å tette mot mus)

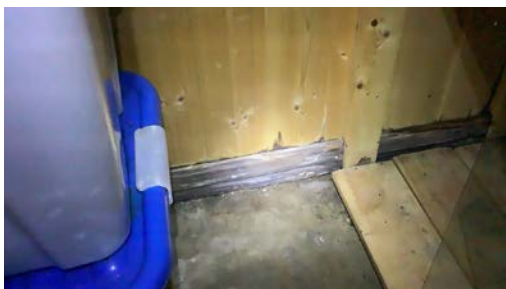
Påforet trevegg i kjeller har råteskader etter fuktpåkjenning. Det anbefales å fjerne alt av treverk som står mot mur vegg og gulv.

Overvåk tilstanden jevnlig. Tidspunktet for reparasjon og eventuelt når dette er nødvendig er vanskelig å si noe om. Bruken av underetasje/kjeller vil også være avgjørende. Det er ikke registrert avvik som tilsier at man må påregne umiddelbare tiltak, men da deler av konstruksjon er skjult medfører dette økt risiko for skader som ikke er synlige for bygningssakkyndig. Det anbefales å gjennomføre ytterligere undersøkelser.

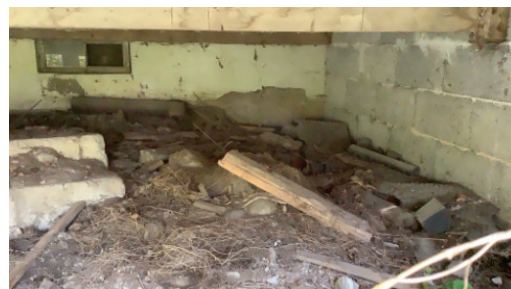
Bilde mot grunnmur under terrasse mot syd. Det anbefales å fjerne organisk materiale som ligger på bakken. kjellervindu er sprukket.

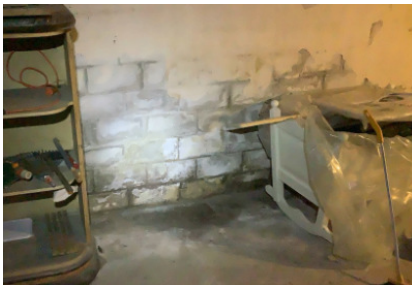
Det er synlig fuktgjennomslag på kjellervegg.

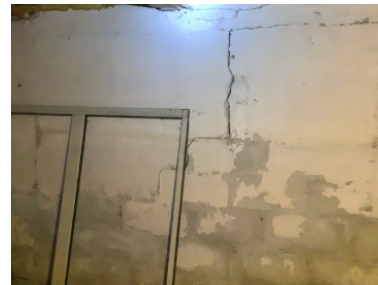
Det er registrert sprekker i mur.
