Jernbanegata 7, 2850 LENA

**Eldre enebolig med sjel og sjarm -  
meget innholdsrik- stor terrasse -  
solrikt - garasje - romslig tomt -  
midt i Lena.**

**Salgsobjekt:** Enebolig  
**Eierform:** Eiet  
**Byggeår:** 1922  
**BRA-i/BRA Total** 347/416 kvm  
**Tomtstr.:** 1970.4 m<sup>2</sup>  
**Soverom:** 3  
**Gnr./bnr.** Gnr. 183, bnr. 10  
**Oppdragsnr.:** 1209240017

# Tilstandsrapport

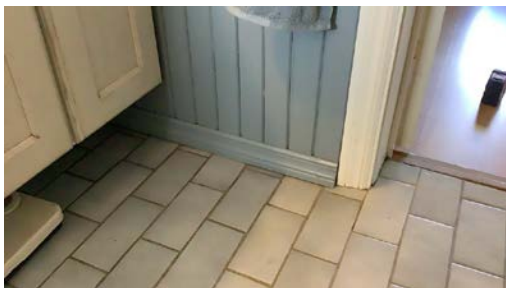
Uegnet overflate i våtsone.

- Tiltak:
- Dør er beskyttet mot fuktpåkjenning, men plasseringen i våtsone kan føre til vanninntrengning i konstruksjonen. • Materialet i våtsonen er beskyttet mot direkte vannsøl.
- Ikke egnet overflate i våtsone (trevirke) kan føre til fuktskader i konstruksjonen, og forkorte brukstiden til veggene.

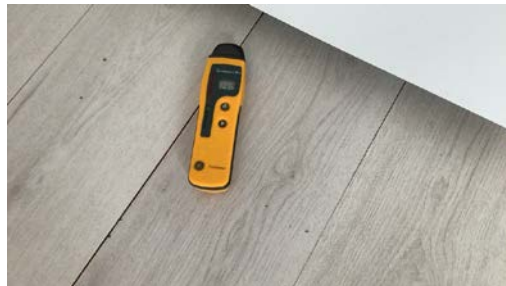
Skader i laminatgulv etter vann fra kjøleskap. Området var tørt på befaringen.

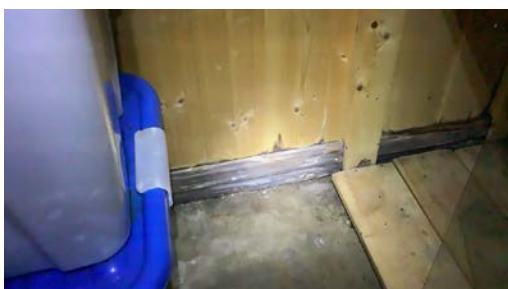
Påføret trevegg i kjeller har råteskader etter fuktpåkjenning. Det anbefales å fjerne alt av treverk som står mot mur vegg og gulv.

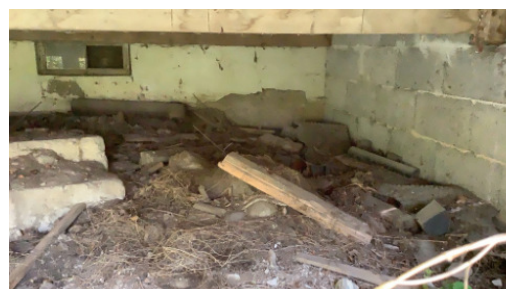
Bilde mot grunnmur under terrasse mot syd. Det anbefales å fjerne organisk materiale som ligger på bakken. kjellervindu er sprukket.

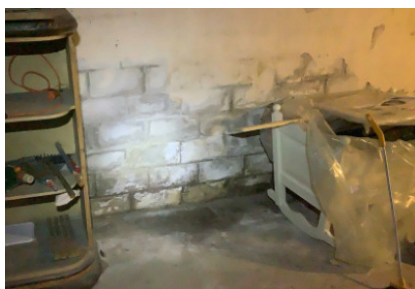
Det er synlig fuktgjennomslag på kjellervegg.

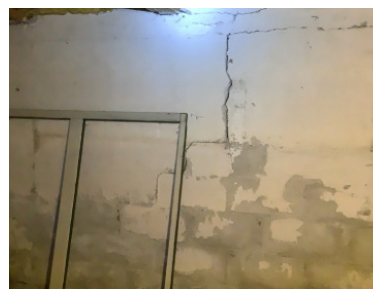
Det er registrert sprekker i mur.
